# XIII CONGRESSO INTERNACIONAL SOBRE PATOLOGIA E REABILITAÇÃO DE ESTRUTURAS

**Volume V**  
**Patrimônio Histórico**

**ISBN: 978-85-65425-32-2**

**07 a 09 de Setembro de 2017**  
**Centro de Convenções do Cariri**  
**Crato - Ceará - Brasil**

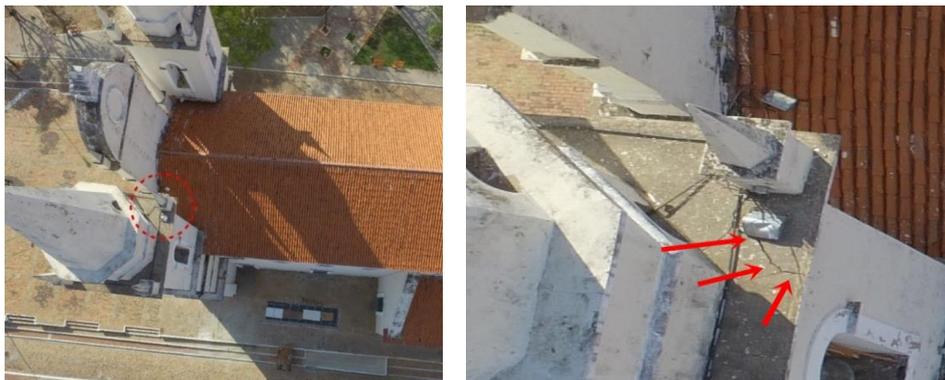
A ausência de elementos que combatam os esforços provenientes da sobrecarga dos pontaletes presentes no balanço. Nas fotos anteriores ao desabamento (Figura 6), próximo a quina que desabou, já era possível observar a manifestação de fissura que caracterizavam o sobrepeso do pontalete.

**Figura 6** – Presença de fissura próxima ao pontalete antes do acidente. Fonte: IPHAN (2016)

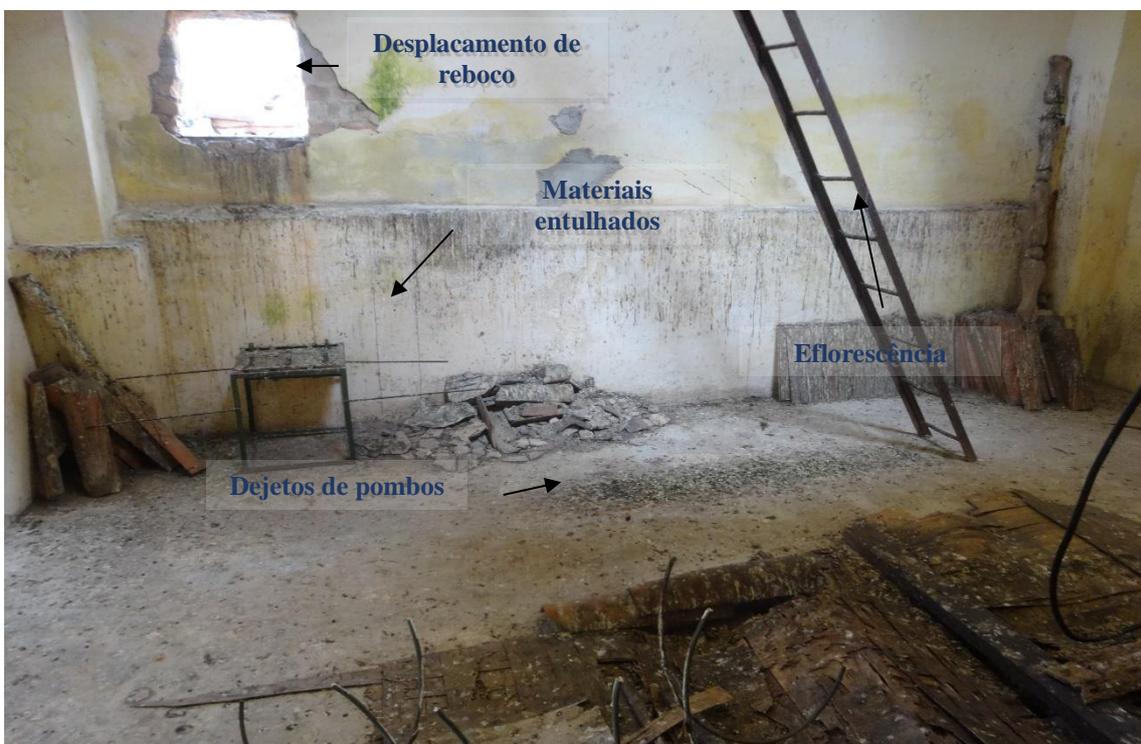
**Figura 6** – Problemas da torre sineira Sudoeste

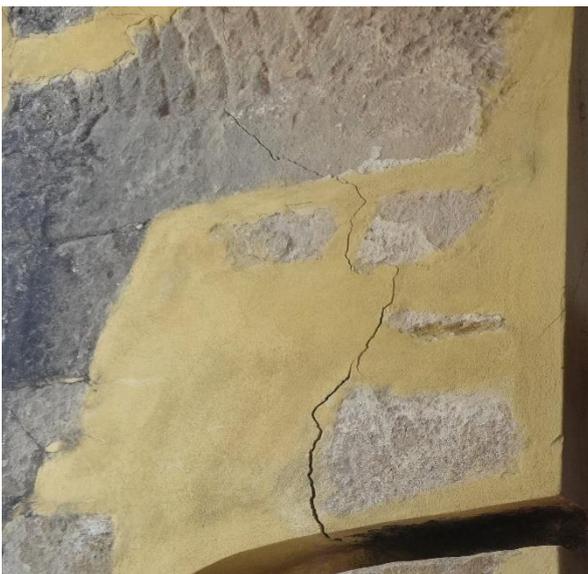
Figura 9 – Fissura na torre noroeste

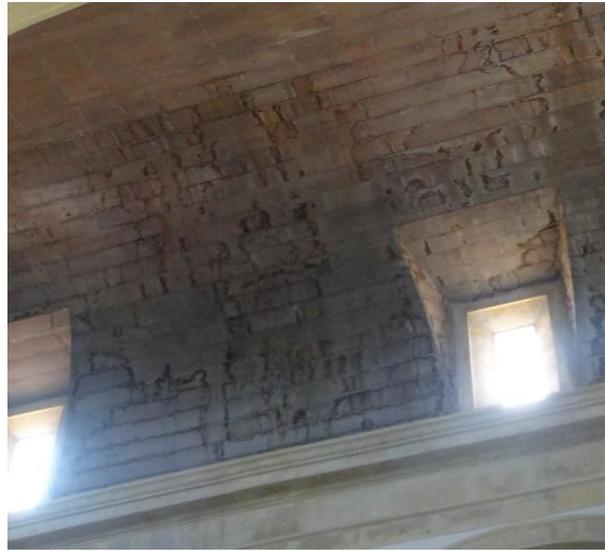
Na área de acesso comum aos fiéis, verificou-se na laje do teto da nave principal a existência de manchas de umidade e eflorescências provavelmente provenientes de infiltrações generalizadas da cobertura (Figura 11).

**Figura 11** – Problemas no teto da nave principal

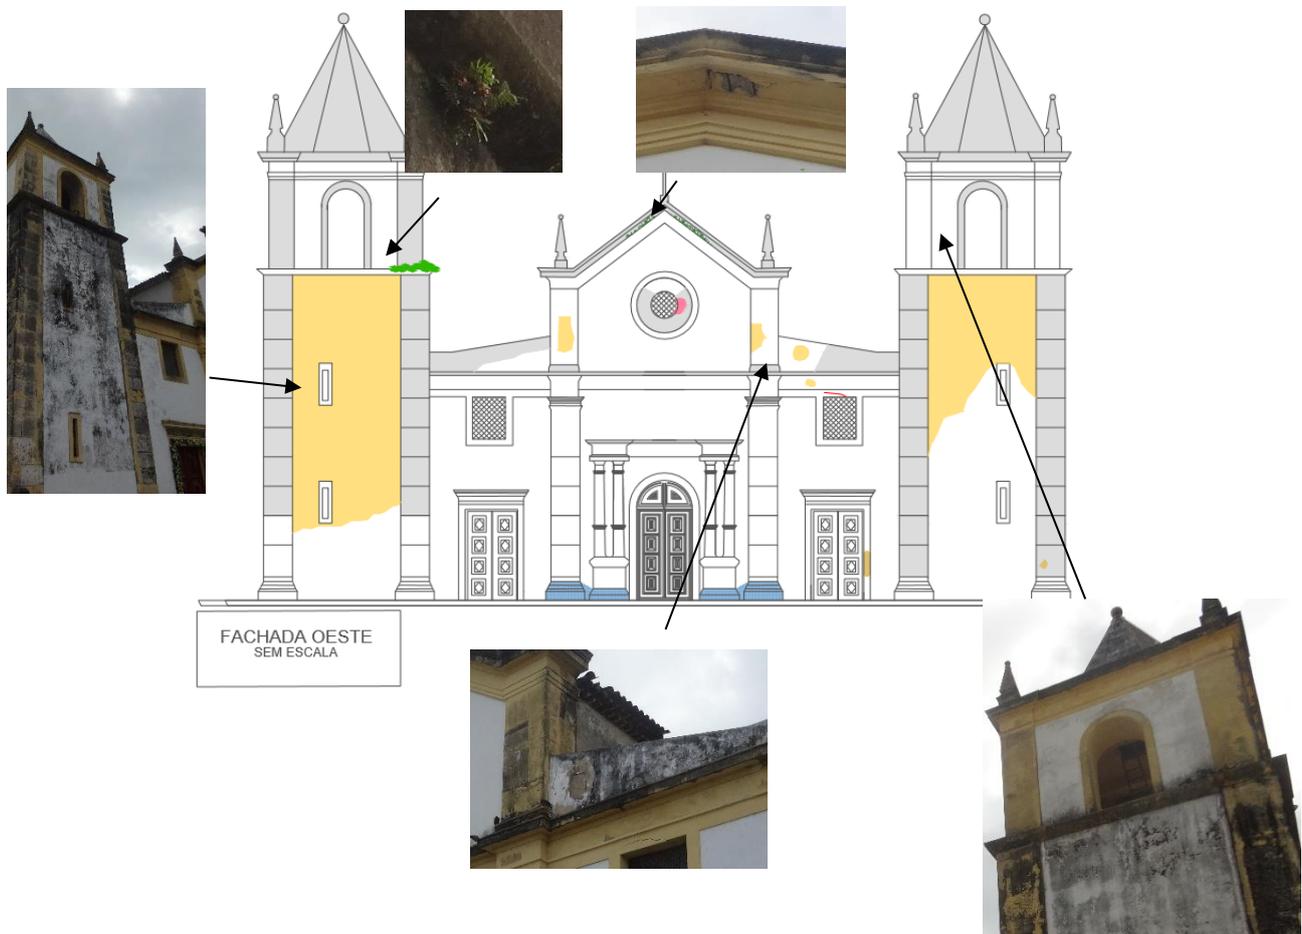
**Figura 11** – Mapa de danos da fachada oeste

O mapa de danos da fachada frontal (Figura 12) mostra os locais exatos dos oito problemas patológicos encontrados nas inspeções desta fachada: fissuras superficiais, umidade, eflorescências, presença de vegetações, deslocamento de reboco, depósitos escuros/sujidades, perda de seção/lacunas, e corrosão de armaduras. Pode ser observado neste mapa de danos que a anomalia depósitos escuros/sujidades está presente a partir de certa altura nas torres sineiras. Isto se deve a uma recente pintura da parte inferior da fachada que mascarou as manifestações patológicas nesta região. A grande área de extensão da anomalia deslocamento de reboco evidencia a falta de manutenção periódica nas áreas superiores da Catedral. Como o clima de Olinda é úmido e o material de construção encontra-se bastante poroso, criou-se um ambiente propício para a manifestação de depósitos escuros e sujidades como também o desenvolvimento de vegetações.

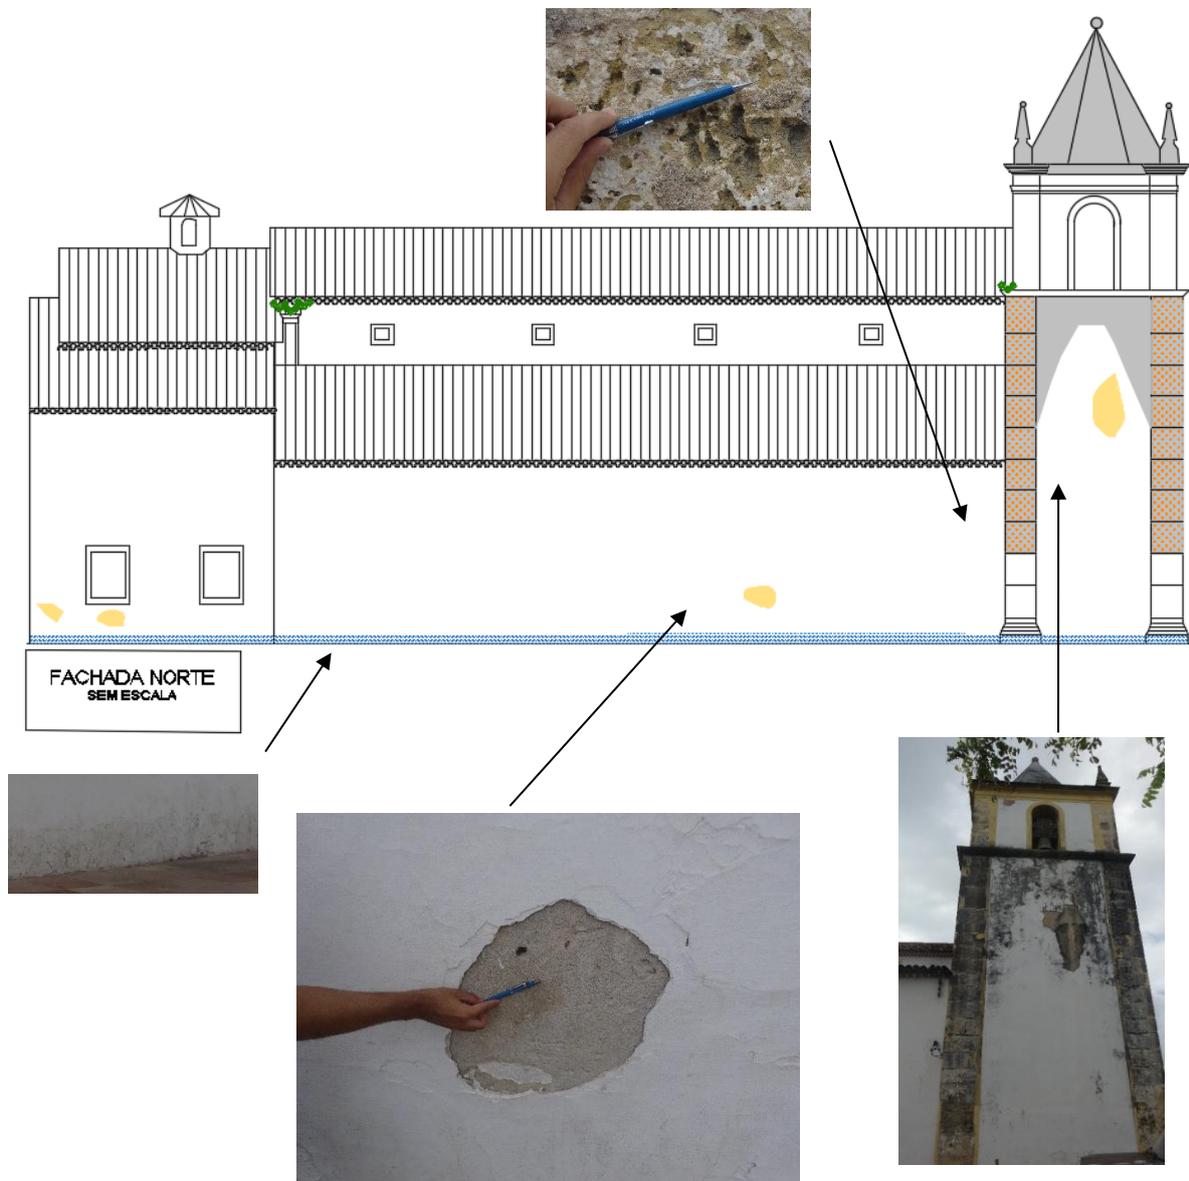
Figura 14 – Mapa de danos da fachada norte

Como a fachada norte não recebe incidência direta da névoa salina, esta fachada apresentou como a mais conservada da catedral apresentando seis manifestações patológicas localizadas principalmente na torre sineira. O mapa de danos da fachada norte (Figura 12) mostra as anomalias encontradas nas inspeções nesta fachada que foram deslocamento do reboco, umidade, presença de vegetação, desagregação granular, depósitos escuros/sujidades e deslocamento do reboco com exposição de alvenaria.

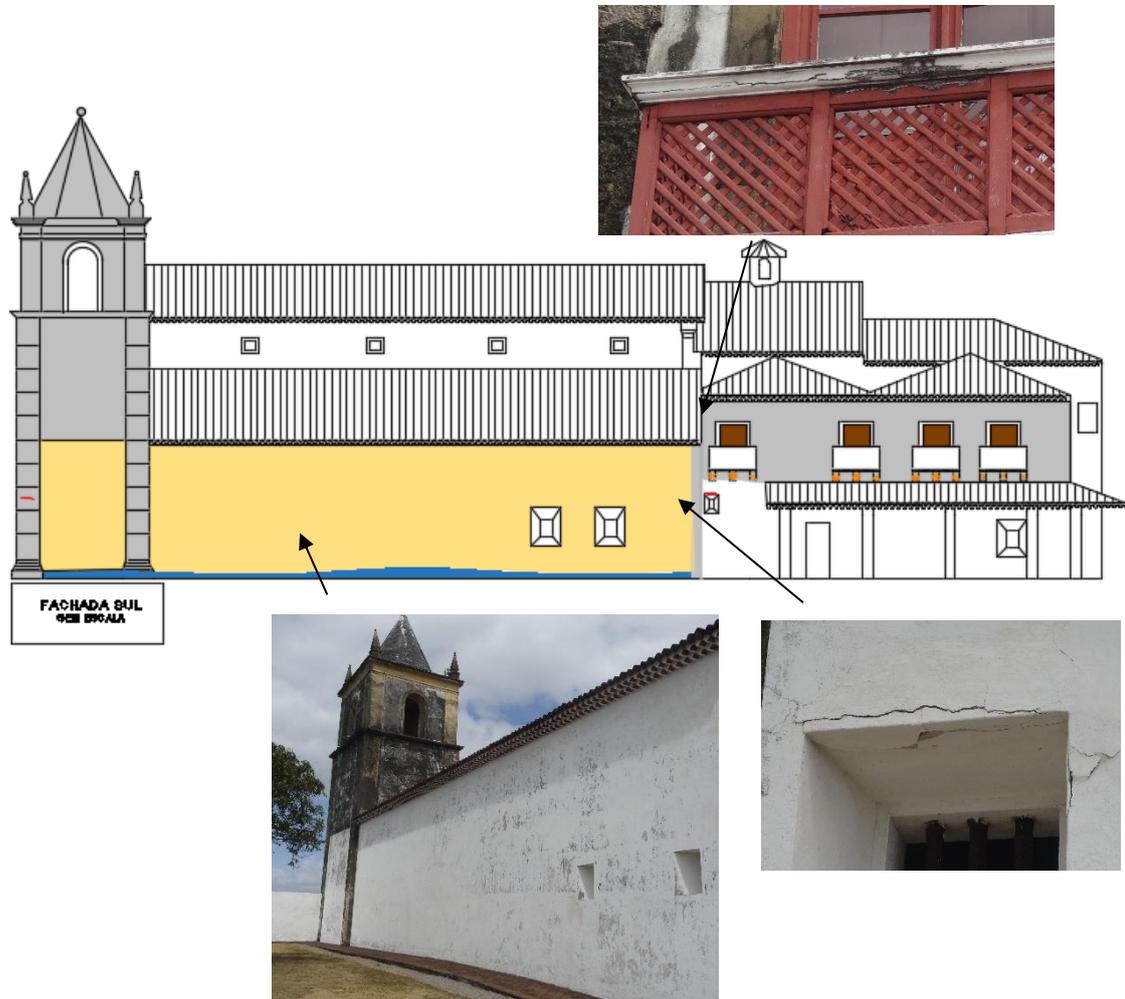
Figura 15 – Mapa de danos da fachada sul

O mapa de danos da fachada sul (Figura 15) mostra uma grande área de deslocamento do reboco e depósitos escuros /sujidades apresentando seis problemas patológicos, sendo estes deslocamento do reboco, depósitos escuros/sujidades, umidade, fissuras superficiais, desagregação granular, e danos nas esquadrias e madeiras. Esta fachada sofre um maior efeito deletério causado pela névoa salina por estar voltada para o oceano cerca de 350 metros de distância e também ser a parte da edificação que recebe uma maior incidência de chuvas durante o ano. A fachada sul foi considerada pelos autores como sendo a mais degradada das três fachadas estudadas.

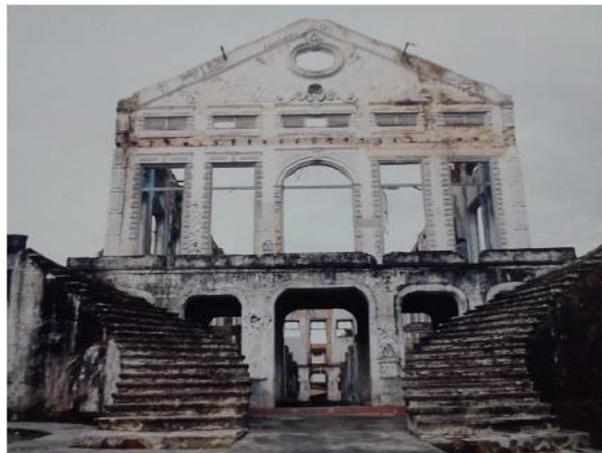
**Figura 7-** Estado de deterioração do Chalé, sem cobertura. Autor: Desconhecido

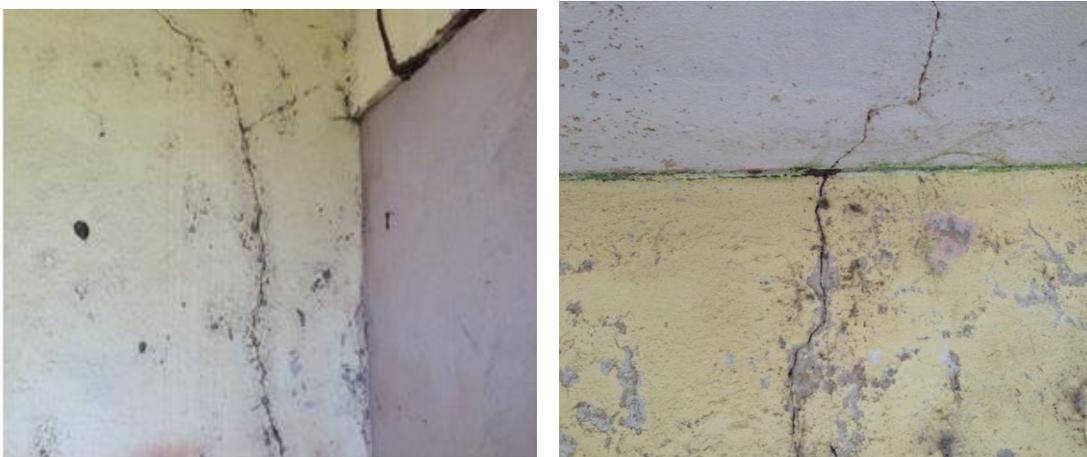
**Figura 9** - Fissuras na cortina de contenção. Autor: Próprio

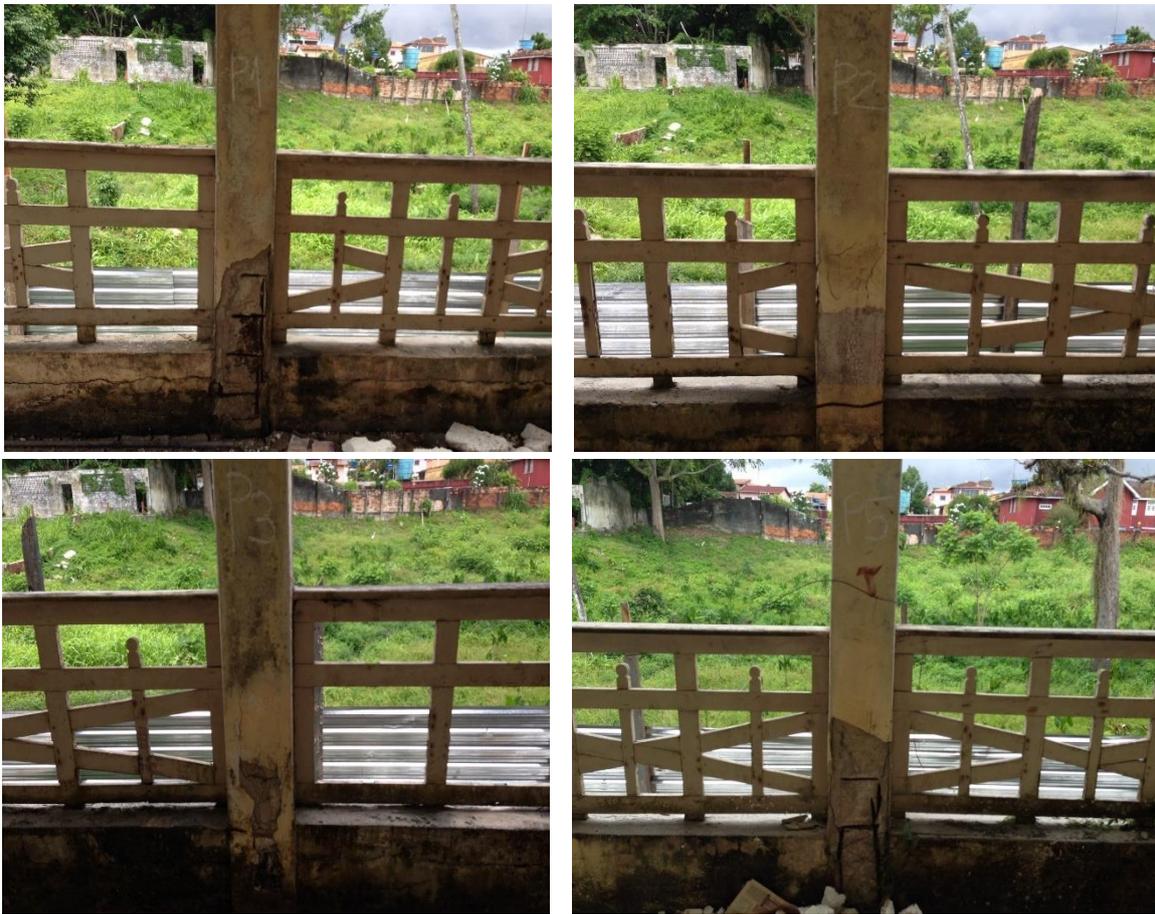
**Figura 10** - Oxidação de ferragens nos pilares, deterioração do concreto com evidência carbonatação na estrutura de concreto armado e deslocamento devido à expansão da ferragem oxidada.  
 Autor: Próprio

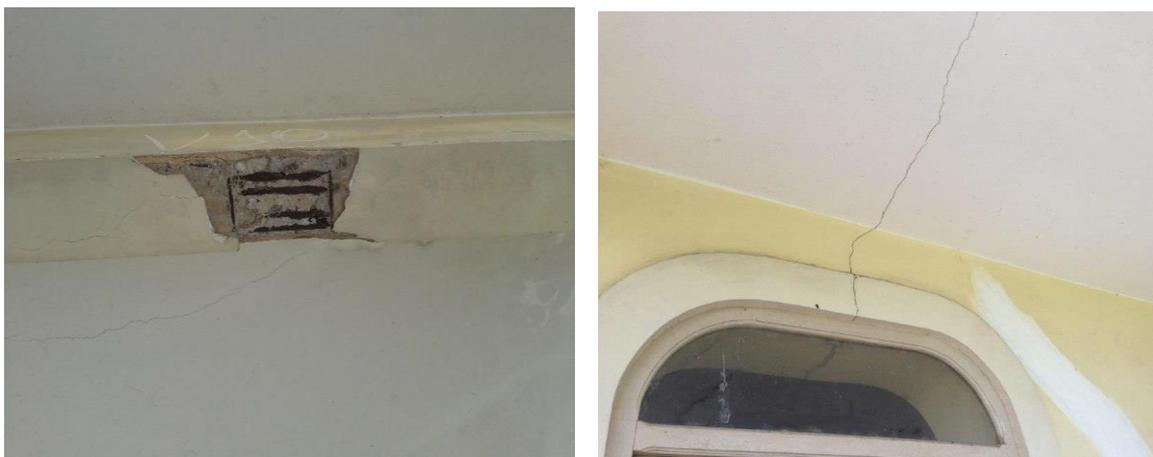
A adição do piso mezanino gerou sobrecarga em toda estrutura além de um recalque diferencial, visto que a estrutura não apresenta nenhum elemento formal de fundação. O solo alagado foi um elemento agravante para o processo de recalque, acelerando o afundamento da estrutura. As fissuras nas cortinas de contenção (Figura 9) reforçam tal ideia. Percebe-se que o recalque mudou consideravelmente as condições de apoio da estrutura gerando deslocamento excessivo em muitos pontos o que, conseqüentemente, acarretou em tensões (esforços) que se redistribuíram por toda a estrutura. A estrutura não foi reforçada para adição de novos esforços e, portanto seus elementos estruturais de concreto armado fissuraram, a Figura 10, mostra exemplos disso. As fissuras do concreto acabaram se tornando um facilitador do processo de corrosão que por sua vez, gerou destacamento de pedaços de concreto, exposição das armaduras, perda de seção de concreto, perda de seção de aço, perda de capacidade resistente e fissuras por esforços (compressão, tração, flexão, etc.) e fissuras por deslocamento excessivo nas paredes e esquadrias e em diversos elementos dessa estrutura como mostra a Figuras 11.

**Figura 11** - Oxidação de ferragens, deslocamento e fissuras. Autor: Próprio

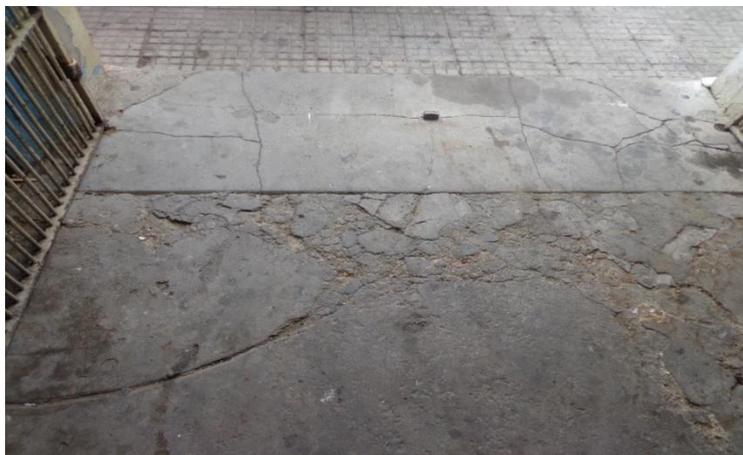
Do levantamento, vem em seguida as aberturas, que refere-se às fissuras, trincas, rachaduras, fenda e brecha. As aberturas surgiram em diversos pontos da edificação, mais comumente encontradas próximas a pilares, portas e piso. Em relação às aberturas do piso é importante destacar a grande dimensão das aberturas e a quantidade, presentes em quase todo vão livre, levantando a hipótese da ocorrência de recalque no solo, causa comum em edificações antigas. Na figura 13, pode se observar a existência das aberturas no piso.

**Figura 13** - Aberturas presentes no local de estudo

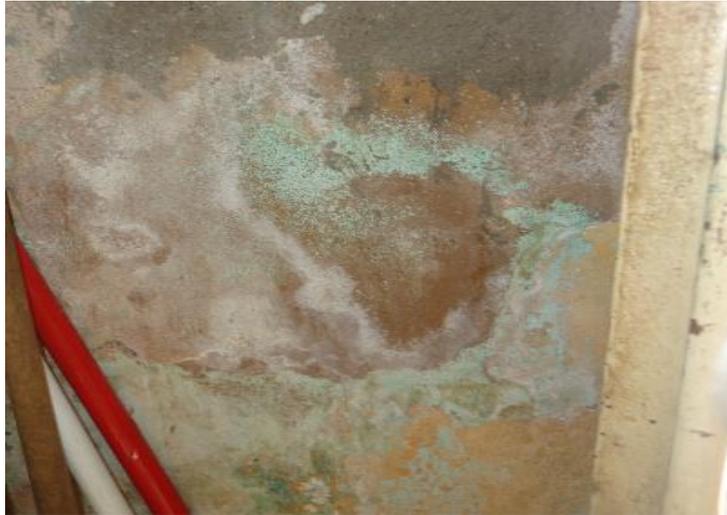
Observa-se que na época da construção das edificação os aspectos arquitetônicos referente a iluminação natural não foram considerados, tornando o ambiente propicio a esse tipo de manifestação patológica.

**Figura 14** - Eflorescência presente no local de estudo

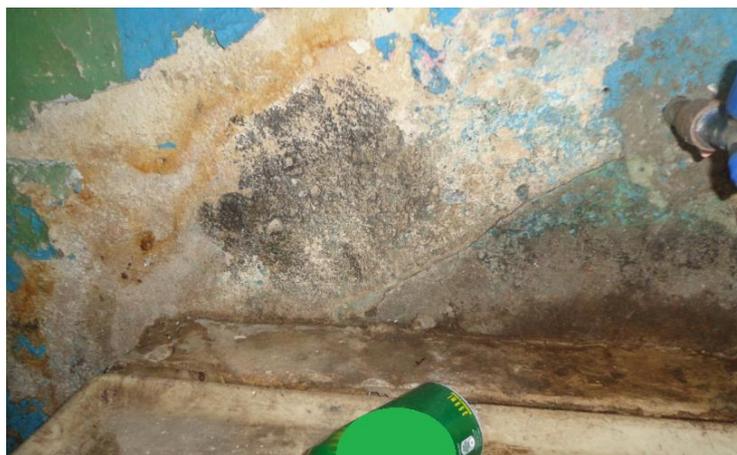
**Figura 15** - Bolor presente no local de estudo

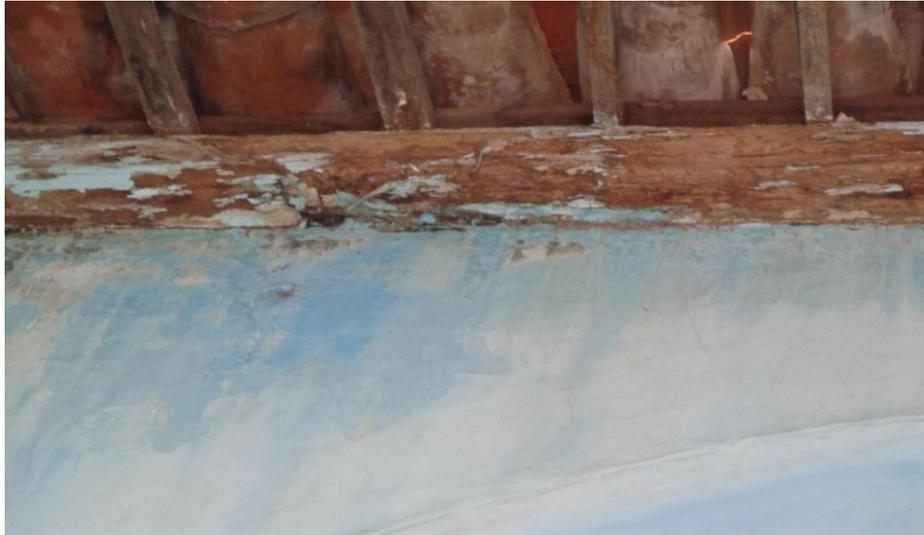
As manifestações patológicas encontradas referentes a estruturas de madeira foram: degradação, mudança de cor e abertura de juntas, Figura 16. As mesmas, identificadas em um dos acessos principais ao edifício.

**Figura 16** - Manifestações patológicas nas estruturas de madeira

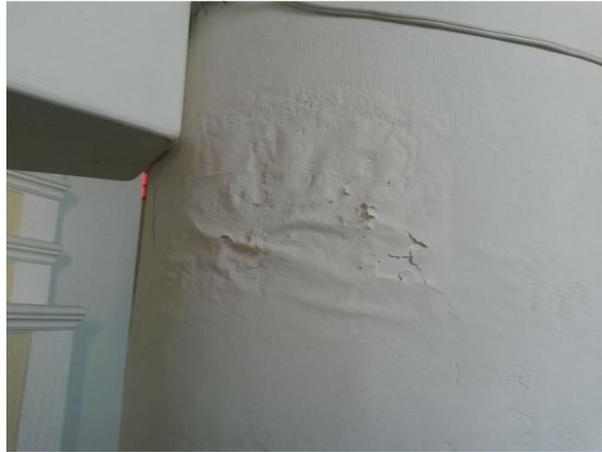
A Figura 9 ilustra um elemento estrutural da edificação (Pilar), com estufamento e descascamento da pintura. Uma manifestação patológica comumente encontrada na edificação, causada pela umidade ascendente do solo. Tal umidade é proveniente pela presença de água geralmente oriunda do solo, tanto por ocorrência de fenômenos sazonais ocasionando o aumento de umidade, quanto por lençóis freáticos superficiais que implicam na presença permanente também da umidade. Porém, impreterivelmente esse fenômeno é consequência de falhas na impermeabilização. Impermeabilização essa da interface entre as estruturas de fundações e as áreas superficiais, ou referentes ao terreno e os planos abaixo da superfície do terreno (QUERUZ, 2007).

**Figura 9** – Elemento estrutural com descascamento de tinta

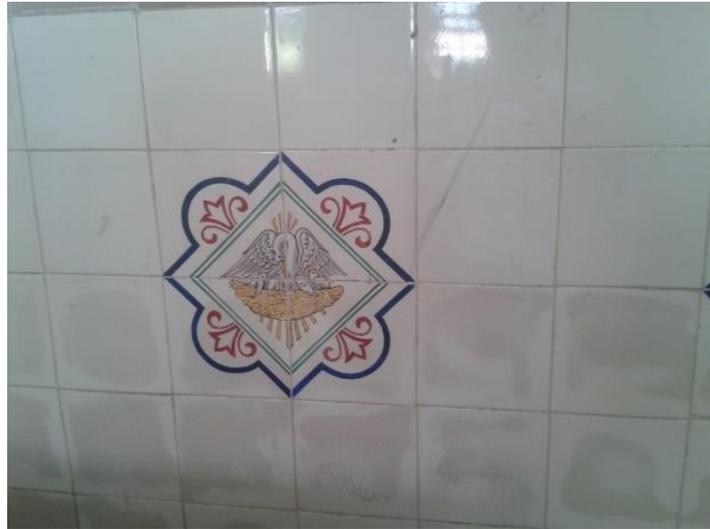
A Figura 11 mostra o revestimento do local com eflorescência, esta pode alterar a aparência da superfície onde se depositou e em caso de sais agressivos, pode causar a degradação do revestimento (FAGUNDES, 2008). Para Queruz (2007), a água de forma direta ou indireta quer se encontre no estado de sólido, líquido ou vapor, é um dos maiores causadores de patologias nas edificações, pois, pode ser vista como um agente de degradação ou como meio para a instalação de outros agentes.

**Figura 11** – Presença de eflorescência em placa cerâmica

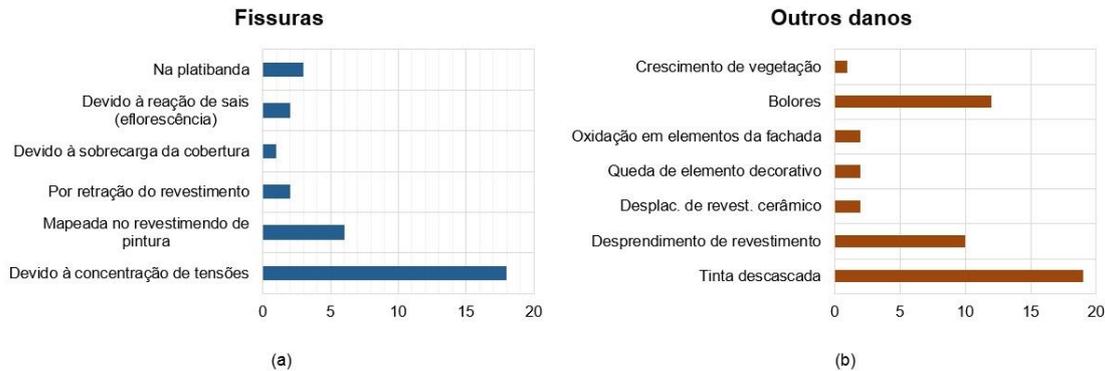
A presença de umidade também tem causado vários danos, como oxidação de elementos da fachada (em gradis), bolores e crescimento de vegetação que provoca fissuras, causando danos a estrutura. Os bolores foram observados principalmente na parte inferior das paredes e nas platibandas. Foi observado em grande maioria das edificações (90,5%) falta de aderência da película de tinta ao suporte das paredes de fachada, ou seja, em 19 edificações observou-se descascamento da tintura. Os principais danos observados nas paredes de fachada das 21 edificações estudadas estão mostrados na Figura 7.

**Figura 7** – Principais danos observados: (a) Problemas de fissuração; (b) Danos em geral (PRÓPRIA, 2017)

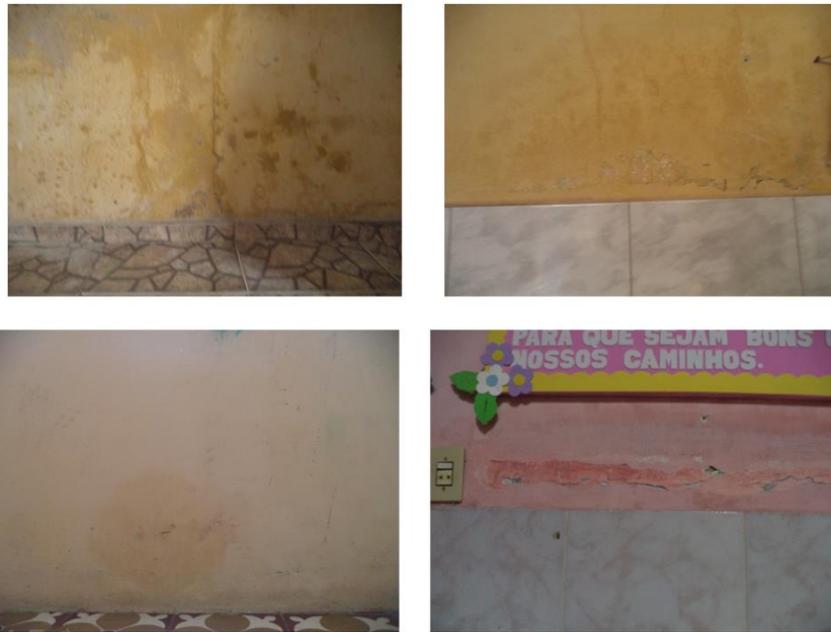
Seu registro não foi significativo separadamente, mas sim associado a outros problemas como fissuras e destacamentos, conforme mostradas na Figura 11

**Figura 11- Manchas de umidade em paredes.**

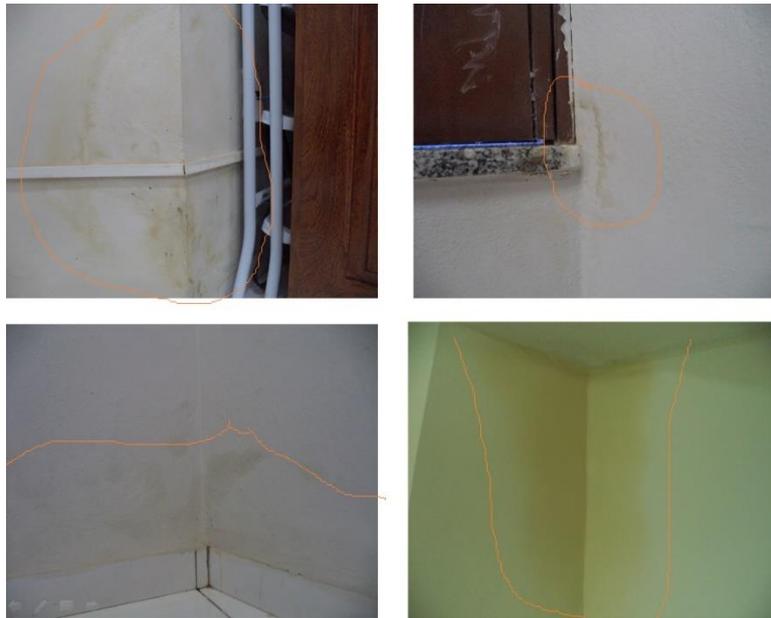
**Figura 14** - Manchas de umidade

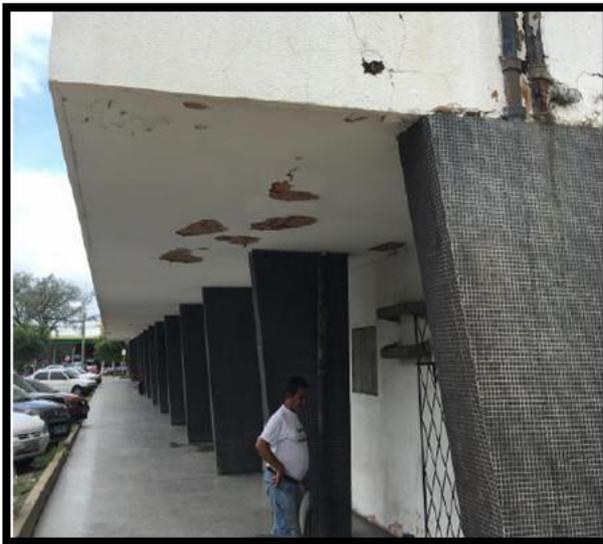
Figura 9: Concentração de armaduras expostas

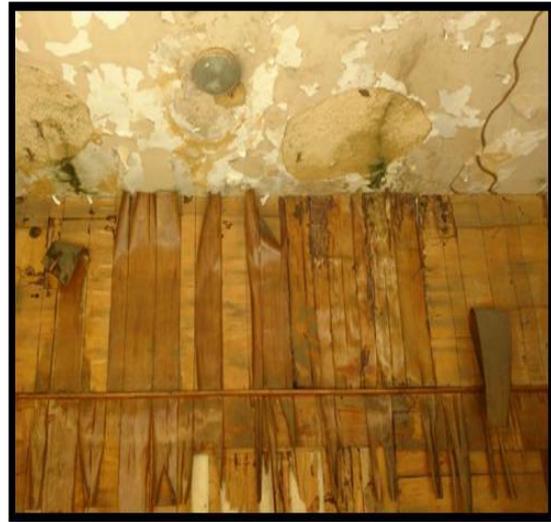
Conforme figura 15, internamente não existe mais forro e percebe-se que o mesmo estava estruturado em peças de madeira, sendo que essas também sofrem com o ataque de cupins. O telhado do auditório pode também ser uma das causas de infiltração e patologias do ambiente, podendo seu sistema de impermeabilização encontrar-se falho

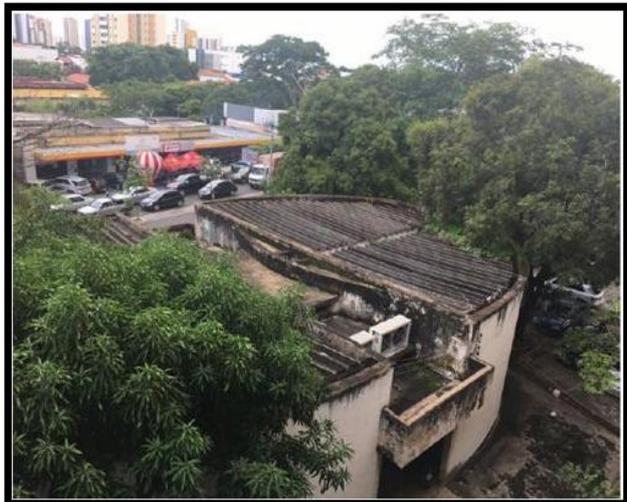
Figura 16: Telhado do Auditório.

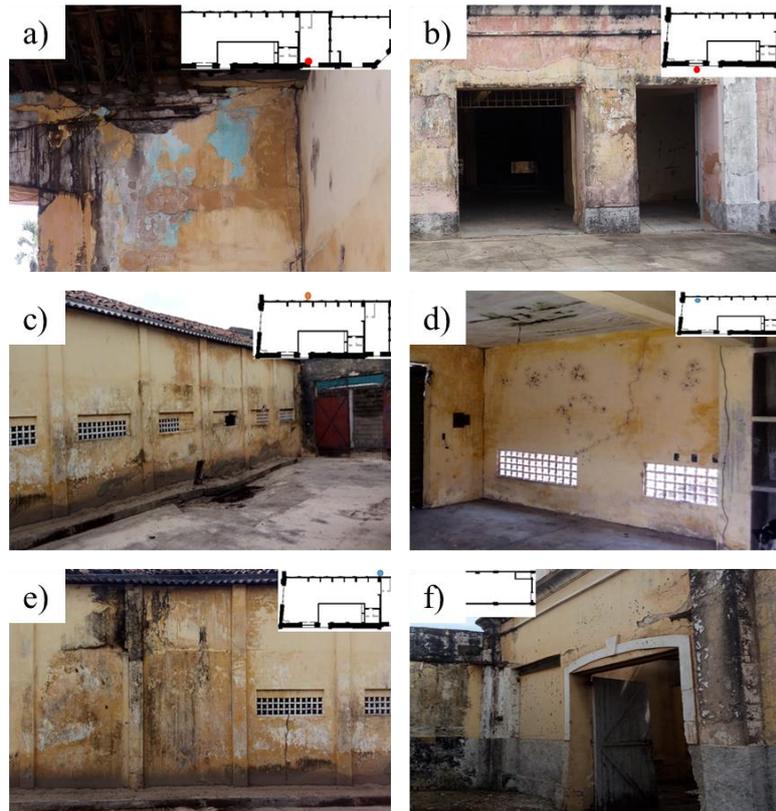
**Figura 9** – Principais danos na seção A: a) corrosão exposta, b) grade com presença de corrosão, c) assentamento do solo, d) fissura na área interna gerada pelo assentamento do solo, e) Mancha na alvenaria atingida pelo assentamento do solo e f) Fissura acima da porta.

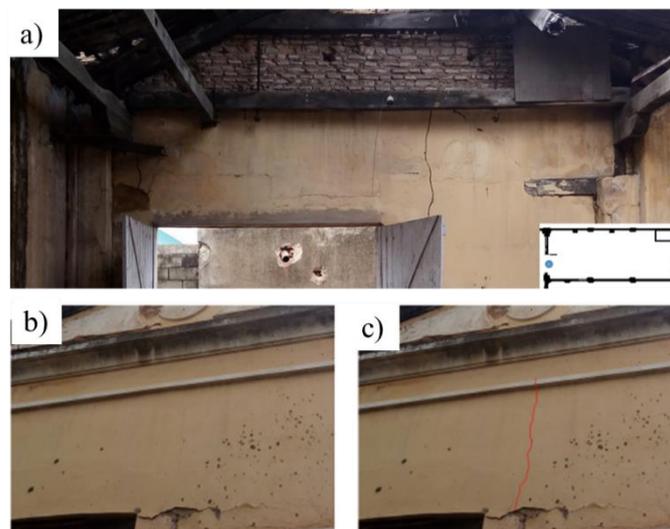
**Figura 10** – a) fissura sobre a porta, observada da parte interna, b e c) Fissura vertical sobre a porta.

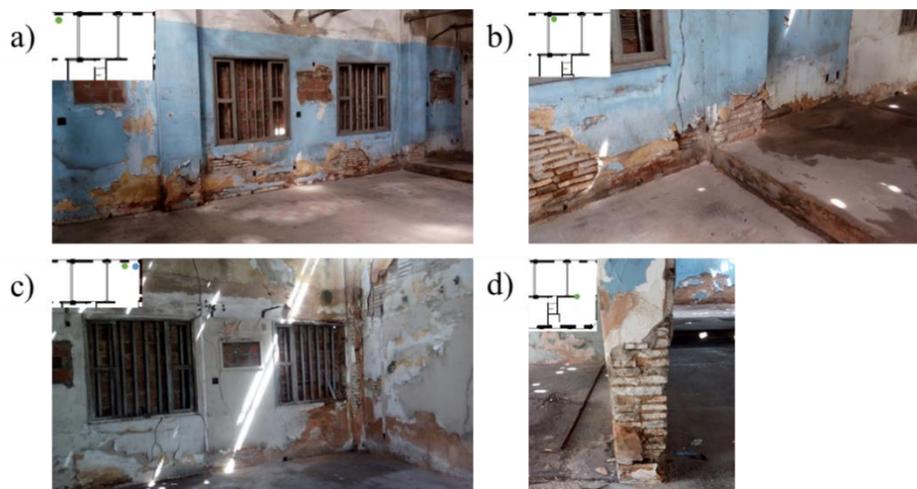
**Figura 13** – Principais danos encontrados na seção B: a) destacamento de argamassa e perda de revestimento na base, b) destacamento de argamassa no reforço estrutural, c) destacamento de argamassa e fissura de canto e d) desgastes devido às intempéries.

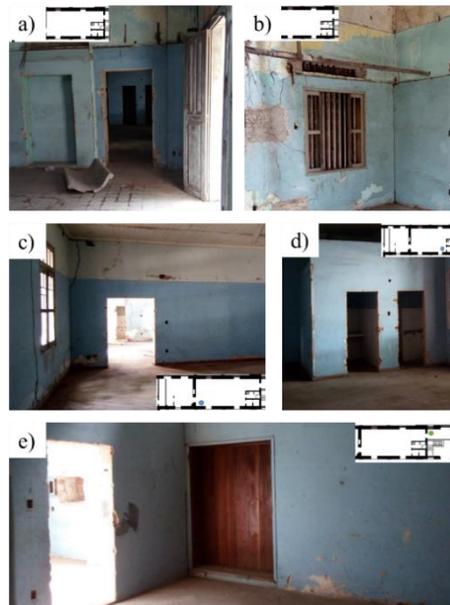
**Figura 15** – Principais danos encontrados na seção C: a) Destacamento de argamassa ao redor da esquadria, b) fissuras acima e abaixo da esquadria, c) fissura de canto e fissura vertical, d) destacamento de argamassa ao redor da esquadria e e) desprendimento de argamassa ao redor da esquadria e perda do revestimento na base.

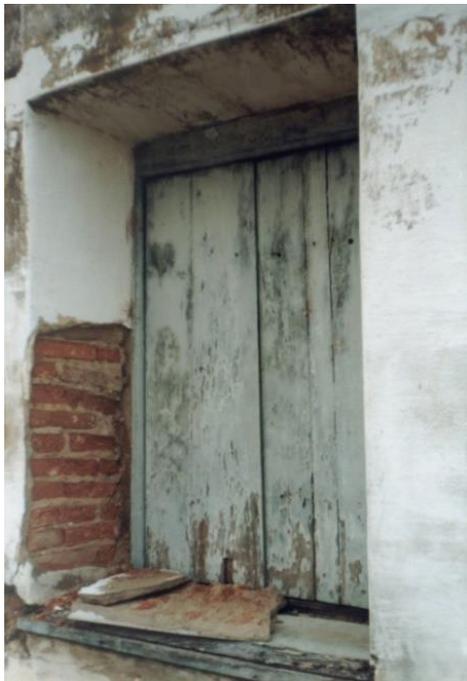
Figura 10 – Estado de deterioração da alvenaria  
Fonte: Acervo IPHAN/2006

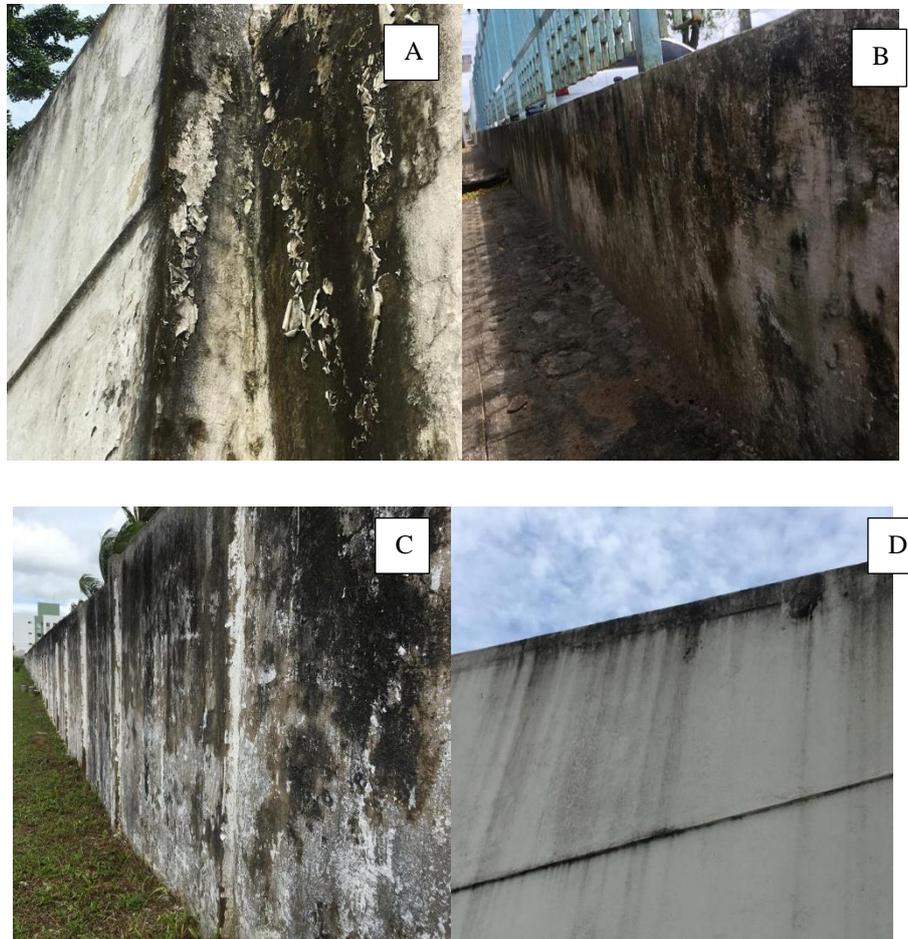
**Figura 6** – Presença de emboloramento

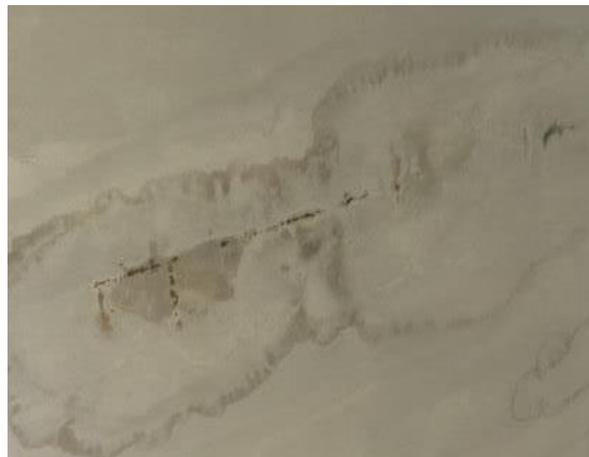
**Figura 10- Fissura horizontal**
