# XIII CONGRESSO INTERNACIONAL SOBRE PATOLOGIA E REABILITAÇÃO DE ESTRUTURAS

**Volume V**  
**Patrimônio Histórico**

**ISBN: 978-85-65425-32-2**

**07 a 09 de Setembro de 2017**  
**Centro de Convenções do Cariri**  
**Crato - Ceará - Brasil**

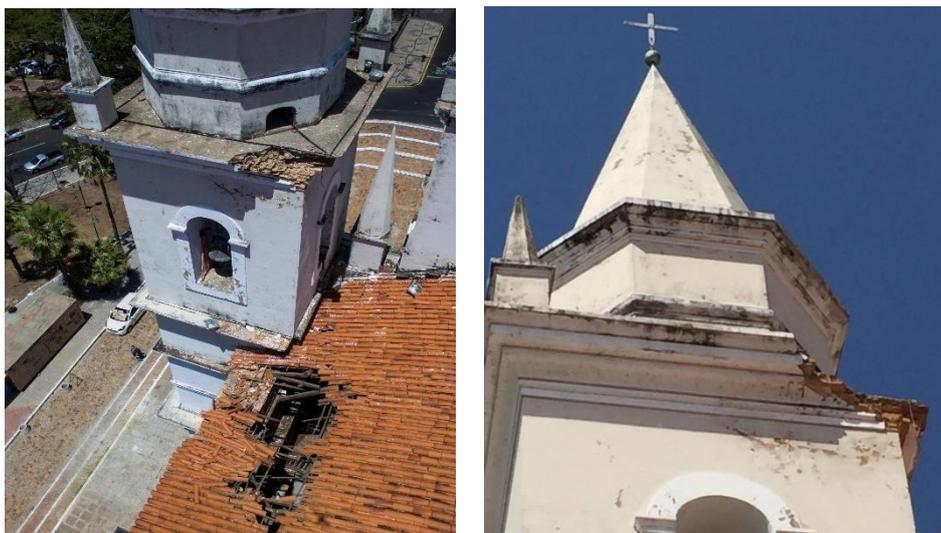
Nesse sentido, no dia 14 de setembro de 2016, parte da estrutura da cimbalha e um pontalete localizados na torre sineira esquerda da Igreja de São Benedito desabaram (Figura 3), caindo por cima do teto da nave principal, danificando o forro em madeira e alguns bancos presente no local, levantando o questionamento sobre o que provocou o colapso dessas estruturas e sobre seu atual estado de conservação, colocando em cheque a integridade física e a segurança do prédio.

**Figura 3** – Fotos do desabamento. Fonte: IPHAN (2016).

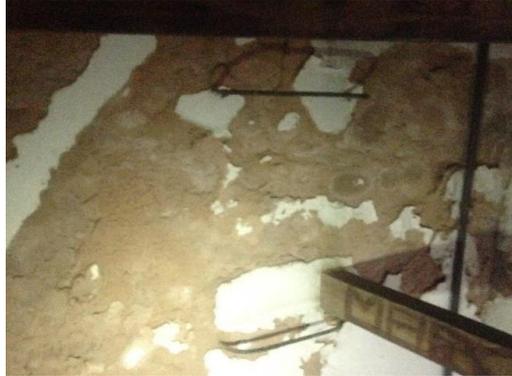
Na argamassa de proteção e acabamento não há indícios de material impermeabilizante, o que permitiu a penetração da água, enfraquecendo a ligação entre os elementos cerâmicos. Ao longo da torre, nota-se presença de machas e outras manifestações patológicas (Figura 7) que apontam a existência de infiltração. Ao longo dos anos, associado a ausência de

manutenções efetivas e medidas corretivas, esse problema contribuiu para a queda de parte da cimalha e do pontalete.

**Figura 7** – Desagregação do revestimento no interior da torre devido a infiltração. Fonte: o autor (2017)

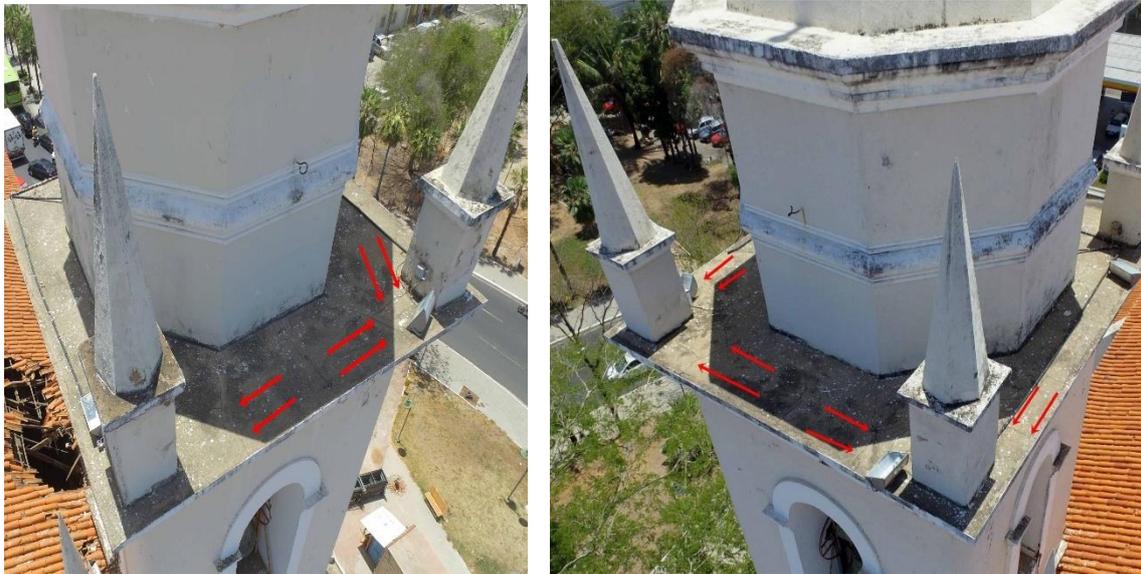
Como o exposto na Figura 8, observa-se que tanto na torre direita como na torre esquerda, próximo às bases dos demais pontaletes, ainda que menos agravante, há a presença de manifestações patológicas semelhantes as encontradas nas proximidades do pontalete que desabou.

Figura 8 – Pontaletes da torre esquerda e da torre direita, respectivamente. Fonte: IPHAN (2016)

Portanto, fez-se necessário a interdição imediata do local, com o isolamento da área, sendo preciso a urgente intervenção tanto na torre esquerda como na torre direita a fim de sanar os problemas e evitar uma maior destruição e descaracterização do patrimônio.

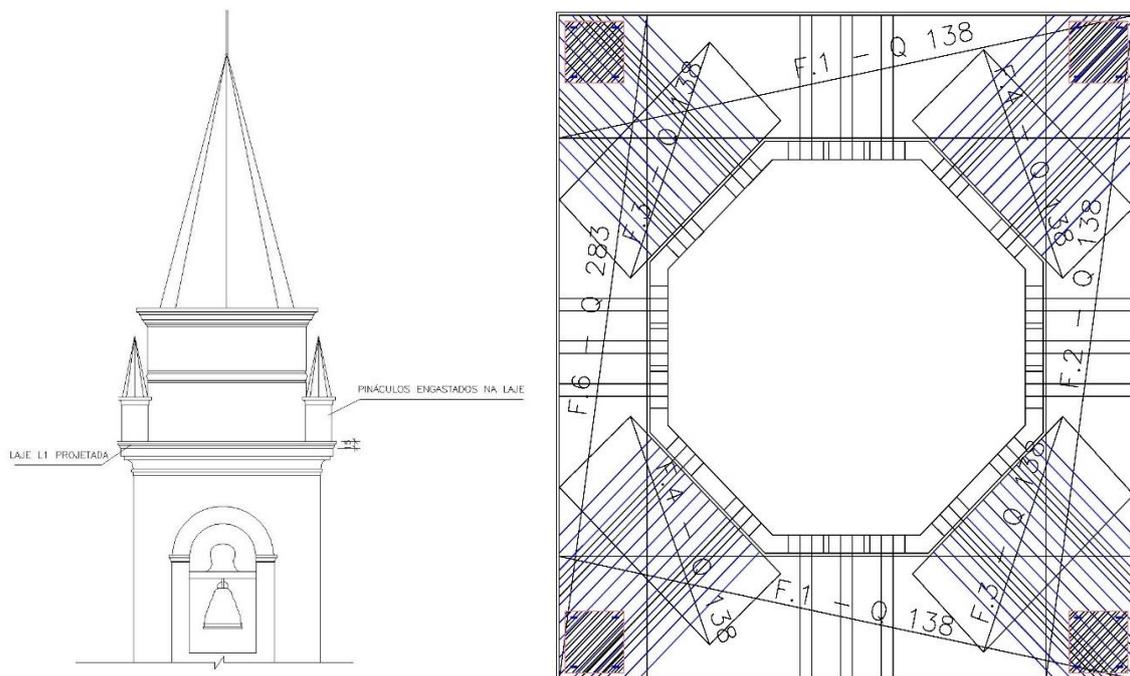
**Figura 9** – Laje em concreto armado proposta para a recuperação da estrutura.

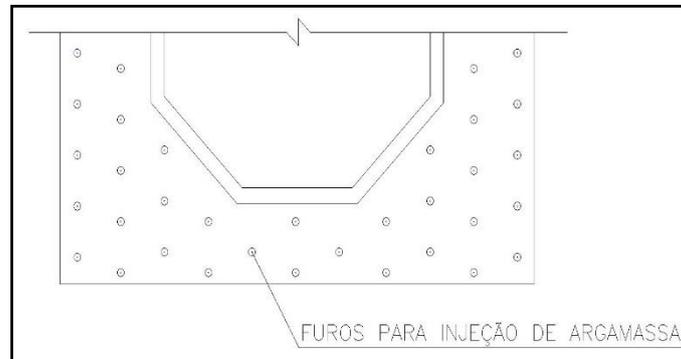
com a finalidade de preencher, homogeneizar e consolidar a alvenaria, que possivelmente apresenta vazios e perda de coesão.

**Figura 10** – Furos para injeção de argamassa. Fonte: o autor (2017).

Nesse processo de conduzir a argamassa no interior da cimalha, de modo a reestabelecer a ligação dos elementos inertes, indica-se ainda a necessidade do uso de purgadores de plásticos de 10mm de diâmetro que deverão ter suas extremidades lixadas de modo a melhorar sua aderência. (IPHAN, 2017).

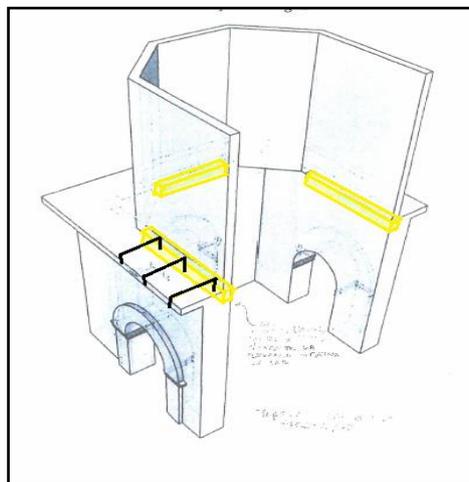
**Figura 11** – Vigas embutidas sugeridas pelo IPHAN. Fonte: IPHAN (2017)

Como elemento de engaste dos trechos entre pináculos, o IPHAN (2017), aconselhou a execução de vigas embutidas nas paredes da torre, conforme esquema da Figura 11, porém, a empresa projetista analisou que a abertura para execução das vigas se torna inviável, uma vez que, durante o processo de abertura dos furos para colocação das vigas nessa dimensão, haveria o enfraquecimento da estrutura da torre, podendo comprometer a segurança dela, então, optou-se pela abertura de furos menores com a sua imediata concretagem, de modo que seja feita uma face por vez.

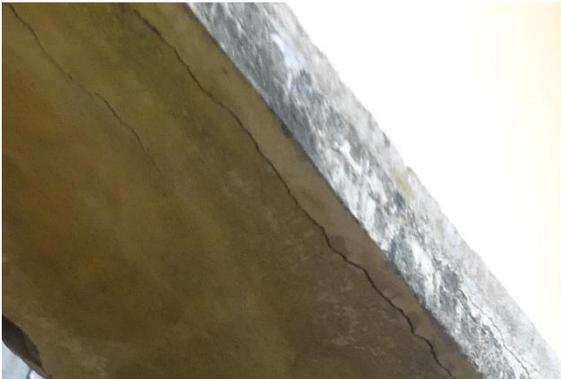
de certa forma, sugere um ambiente um pouco mais agressivo. Ademais, a torre sudoeste tem um acesso limitado a uma escada metálica móvel (tipo marinheiro), dificultando a sua manutenção. Observa-se a presença de fissuras na laje (Figura 4) e corrosão de armaduras com o destacamento do concreto de cobertura nas vigas da torre sineira (Figura 5). Percebe-se também, na Figura 6, a presença de materiais entulhados, deslocamento de reboco, eflorescência e existência de dejetos de pombo.

**Figura 4** – Fissura na laje da torre sudoeste

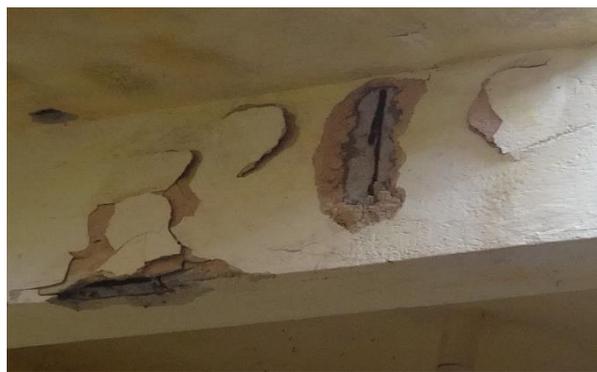
**Figura 5** – Corrosão de armadura com destacamento do concreto de cobertura

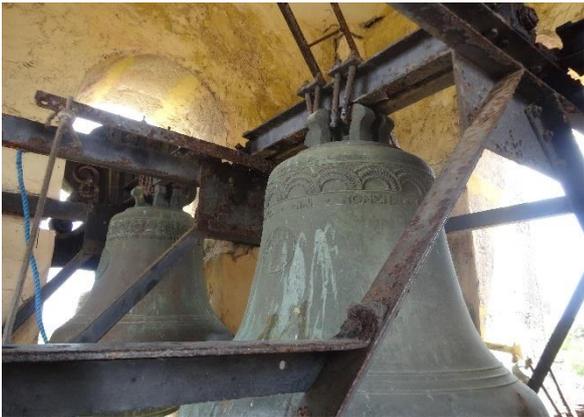
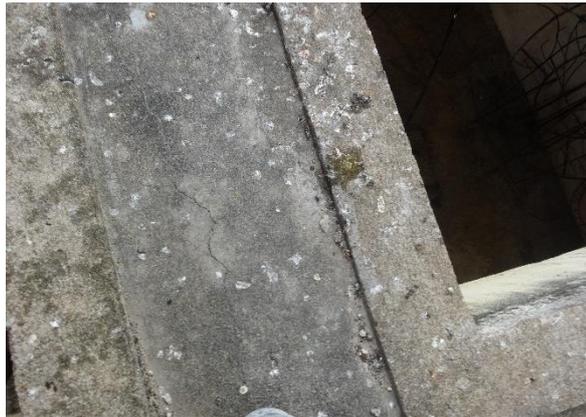
Apesar da necessidade diária de um funcionário da Catedral da Sé acessar a torre sineira noroeste para tocar o sino, o local apresenta vários problemas como: corrosão de elementos estruturais de suporte do sino (Figura 7), presença de excrementos de pombos (Figura 8), fissuras (Figura 9) e corrosão de armaduras (Figura 10).

Figura 8 – Excrementos de pombo

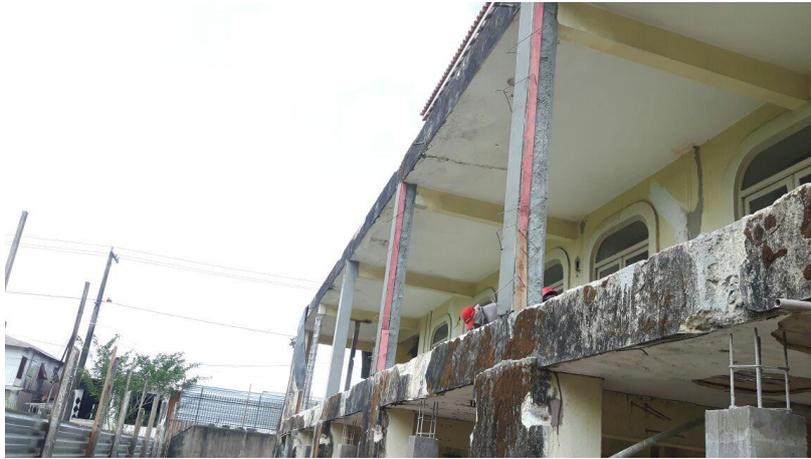
Nas figuras 12, 13 e 14, como já mencionado anteriormente, observa-se que os pilares reforçados e acrescidos com revestimento ultrapassa o limite da parede. A Figura 15 mostra o aspecto final dos pilares já revestidos.

**Figura 12** - Pilares reforçados durante o processo de encamisamento. Autor: Próprio

Para que houvesse maior aderência entre o concreto velho e o concreto novo as superfícies dos pilares foram umedecidas para posterior lançamento do concreto. O concreto foi lançado cuidadosamente e o adensamento foi realizado com vibrador de imersão com diâmetro da agulha de 20 mm, primeiramente em 50% do volume de concreto lançado em cada pilar e, posteriormente, no volume restante. Após a retirada dos moldes de madeira os pilares receberam uma camada de revestimento de argamassa para possibilitar o acabamento final, ou seja, pintura.

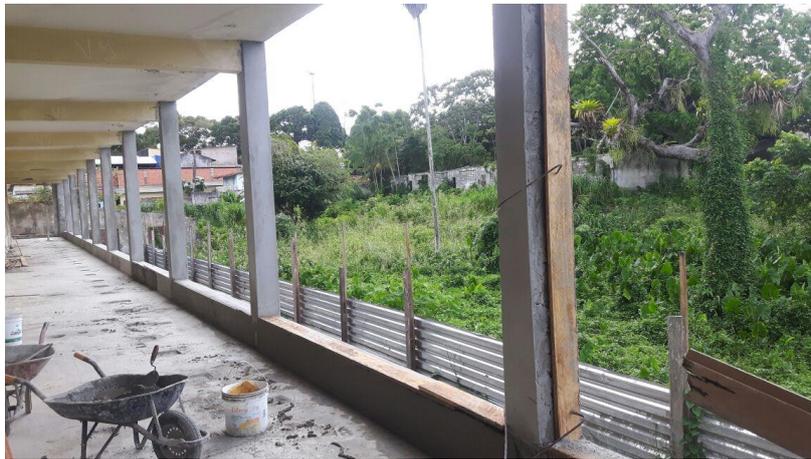
**Figura 13** - "Dente" em relação aos limites da varanda. Autor: Próprio

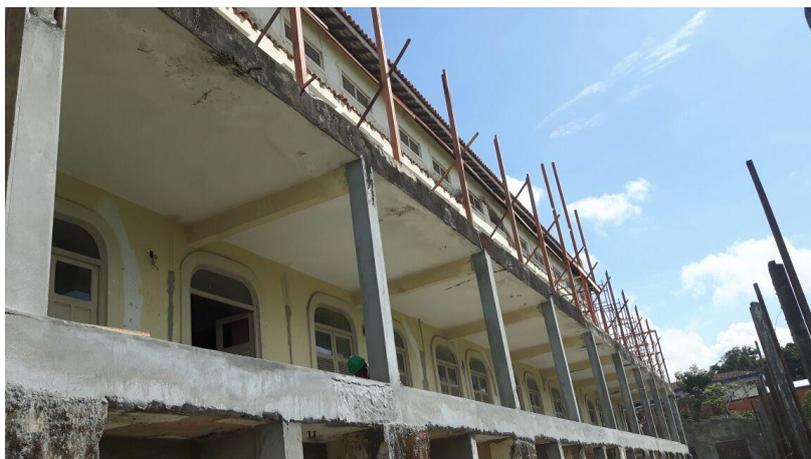
**Figura 14** - Vista lateral da varanda. Autor: Próprio

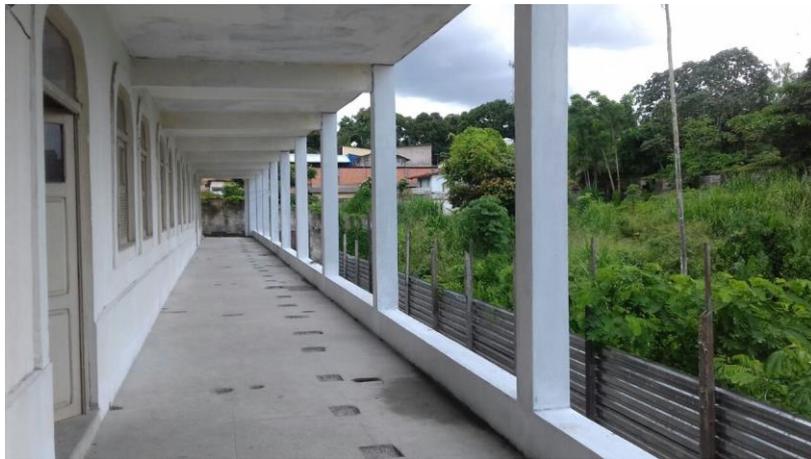
**Figura 15** – Aspecto final dos pilares reforçados e revestidos. Autor: Próprio

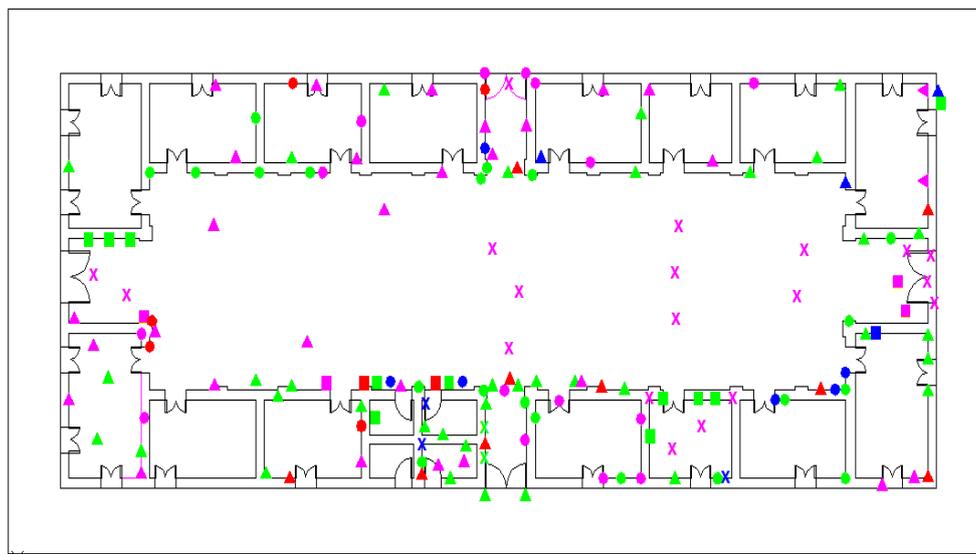
**Figura 7** - Mapeamento em planta baixa

O mapeamento detalhado das manifestações patológicas identificadas na edificação serão apresentadas em planta em baixa, conforme Figura 7, onde pode verificar detalhadamente as manifestações patológicas identificadas e suas devidas localizações na edificação.

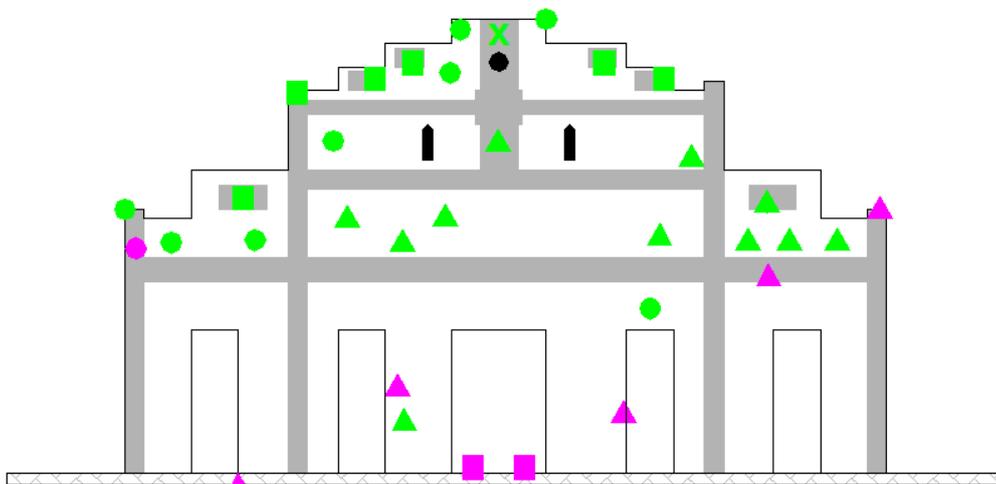
**Figura 9** - Mapeamento da fachada principal

Na vistoria externa foi feito o levantamento e mapeamento das manifestações patológicas nas 4 (quatro) fachadas da edificação. Foi verificada a ocorrência de diversas manifestações patológicas, como eflorescência, bolor, aberturas, descolamento de revestimento. O resultado pode ser observado nas Figuras 8, 9, 10 e 11.

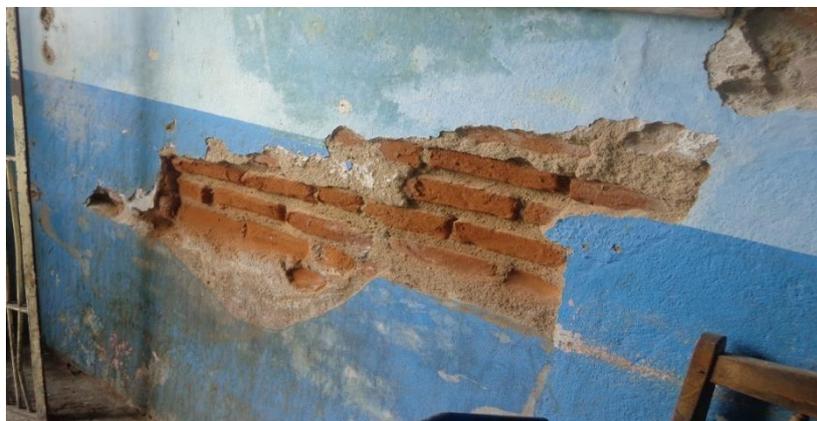
A manifestação patológica de maior predominância no levantamento é o descolamento do revestimento a superfície de aderência, obtendo maior porcentagem em todos os aspectos analisados anteriormente. O descolamento no revestimento da edificação ocorre em várias camadas do acabamento, chegando muitas vezes a expor os blocos da alvenaria como pode ser observado na Figura 12.

**Figura 12 - Descolamento do revestimento no local de estudo**

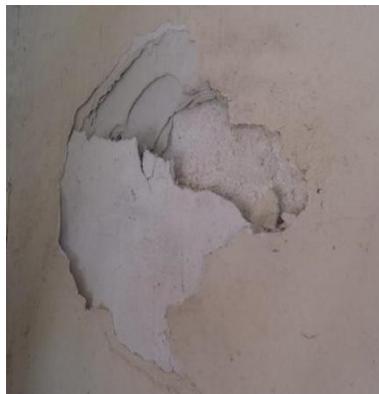
Em 1984, parte do teto do bloco a que era de madeira desabou provocando a interdição do prédio. Foi então, submetido a reforma na qual o teto de madeira deteriorado por cupins foi substituído por estrutura metálica. Foram realizadas reformas nas divisórias internas e ainda a construção de um auditório, duas salas e um salão. Nos anos seguintes, apenas serviços de pintura foram realizados sempre sobrepondo as camadas, conforme mostra a Figura 4.

**Figura 4** – Detalhe das camadas de pintura

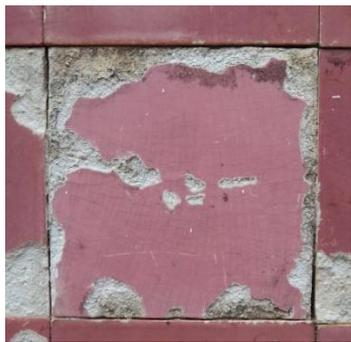
<p><b>Desagregação</b> –            Reação física de            esfacelamento e            dissolução do corpo            cerâmico e vidrado em            decorrência de ações            físico-químicas            deletérias. Muito comum            em nível próximo ao            rodapé.</p>	<p>Presença de umidade            nas alvenarias e tensões            por cristalização de sais.</p>

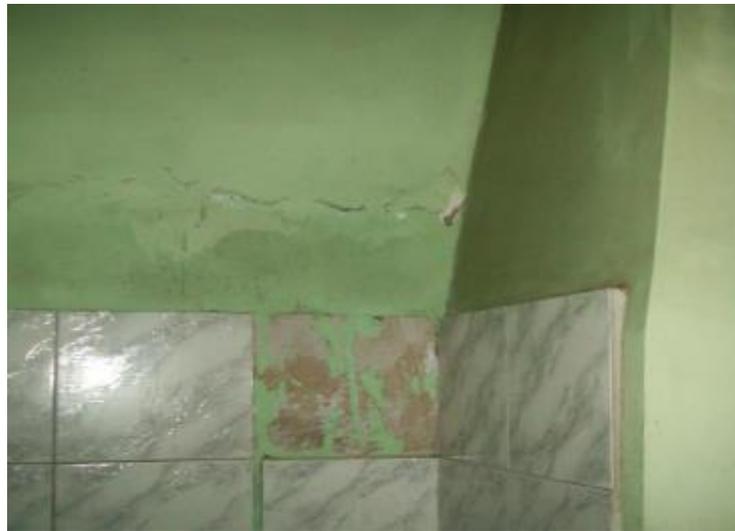
**Figura 4** – Alvenaria com problemas de umidade

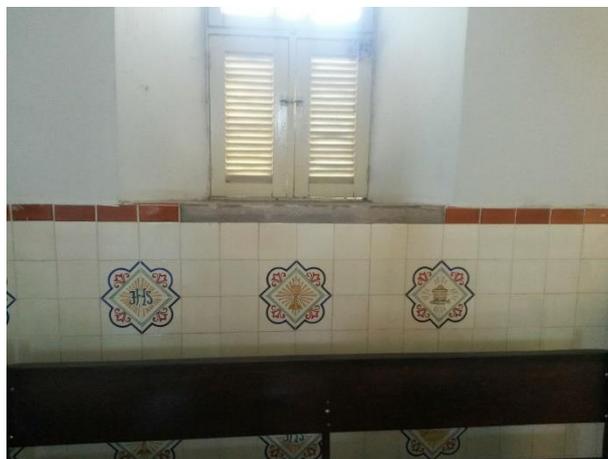
A Figura 10 retrata o descolamento do revestimento do local, também causado pela umidade presente nas paredes da edificação, se tornando essas um substrato de má qualidade.

**Figura 10** – Alvenaria com deslocamento de placa cerâmica

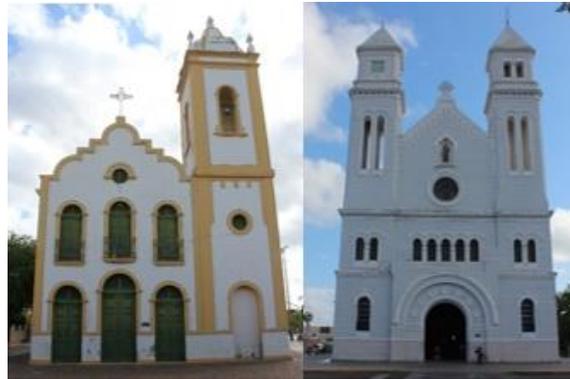
Figura 1 – Exemplos de edificações para os quais a relação H/B não é favorável (PRÓPRIA, 2016)

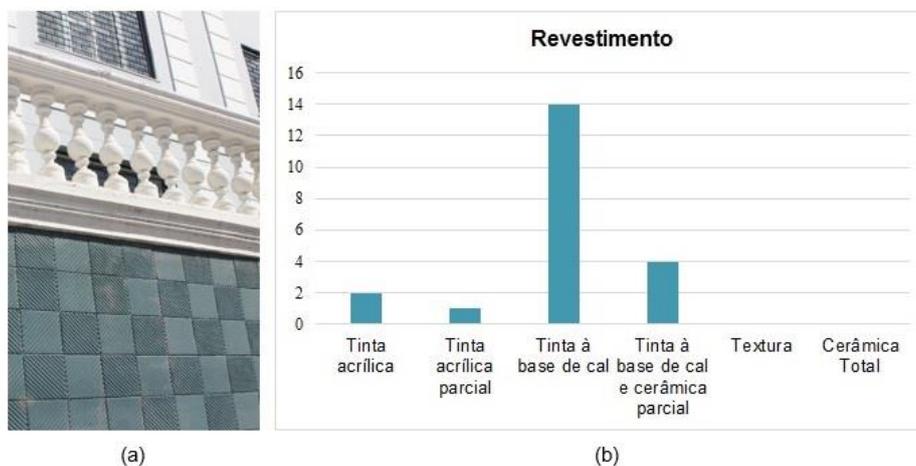
Os revestimentos das paredes de fachada das edificações analisadas em sua maioria são em tinta à base de cal (66,7%, Figura 5(b)), esta técnica de pintura é bastante indicada para suporte dos revestimentos antigos entretanto possui reduzida durabilidade, fato que exige a sua manutenção anual ou bianual, (SUBTIL *et al.*, 2012). Algumas construções possuem aplicação de revestimentos cerâmicos, sendo que em algumas das paredes de fachada há aplicação de tinta à base de cal sobre o revestimento cerâmico, como ocorre na edificação mostrada na Figura 5(a).

**Figura 5** – (a) Fachada com aplicação de tinta à base de cal sobre o revestimento cerâmico;  
 (b) Revestimentos de fachada identificados (PRÓPRIA, 2017)

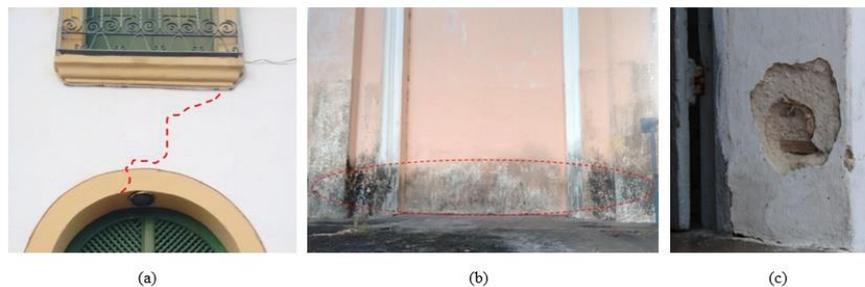
Os danos mais frequentes observados nas edificações foram fissuras, mapeadas no revestimento ou devido à concentração de tensões, descascamento da película de pintura, bolores e desprendimento do reboco. Na Figura 6, verifica-se fissura devido à concentração de tensões em (a), bolor na parte inferior da parede causado pela presença de umidade em (b) e desprendimento do reboco em (c).

Problemas de fissuração devido a concentração de tensões (Figura 6(a)) foram identificados em grande parte das edificações (86%), Figura 7 (a). No entanto, também foram observadas fissuras mapeadas nos revestimentos de pintura, por retração do revestimento, fissuras causadas por sobrecarga de cobertura apoiada sobre a parede, devido a reação de sais e fissuras nas platibandas das construções. Essas últimas, fissuras nas platibandas, podem acarretar prejuízos por facilitar a entrada de água.

**Figura 6** – Danos mais frequentes observados nas edificações (PRÓPRIA, 2017)

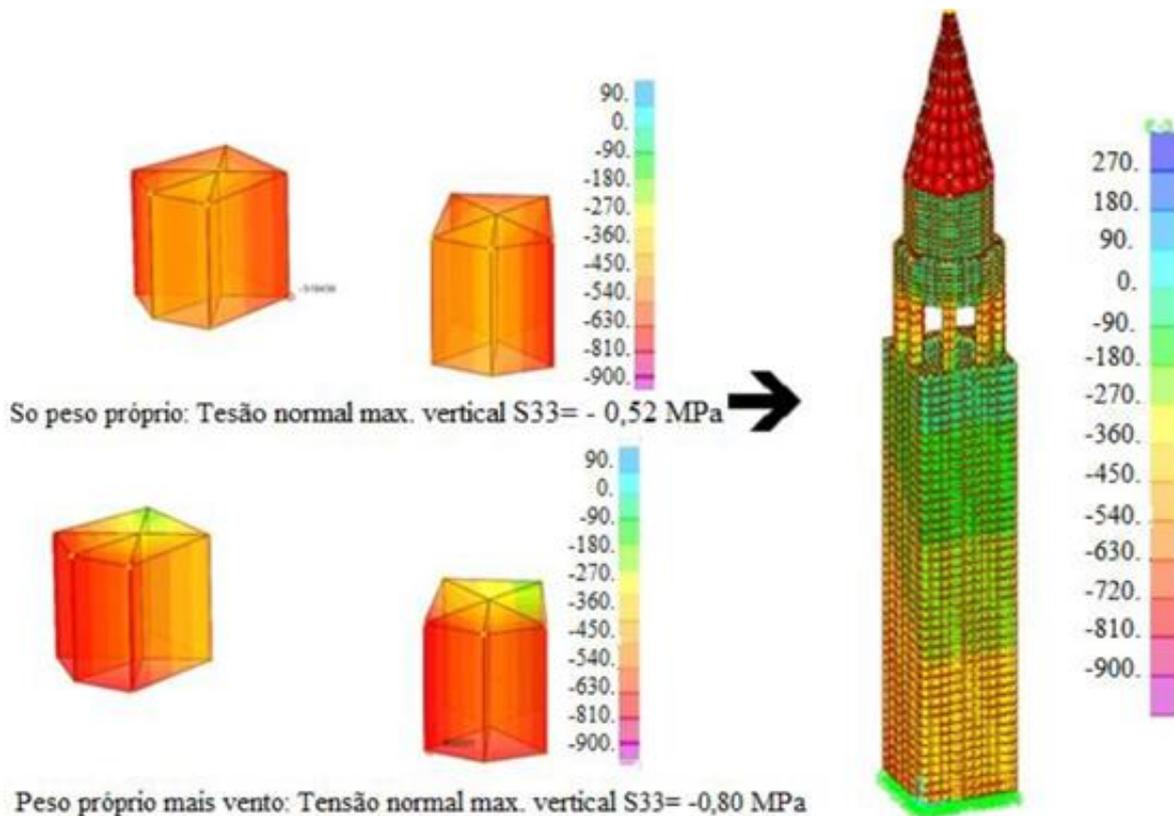
Sabendo-se a resistência característica da Torre, foi realizada uma modelagem numérica através dos elementos finitos utilizando o software SAP2000. Os resultados obtidos por Sobrinho (2016), mostram que regiões mais críticas de concentração de tensões localizam-se na base das colunas do campanário, chegando a atingir o valor de 0,52MPa devido apenas ao peso próprio e de 0,80MPa quando se considera ação combinada de peso próprio e ação do vento. A figura 6 mostra os resultados obtidos pela simulação numérica.

**Figura 6** – Resultado da Modelagem Numérica. Fonte: Sobrinho, 2016.

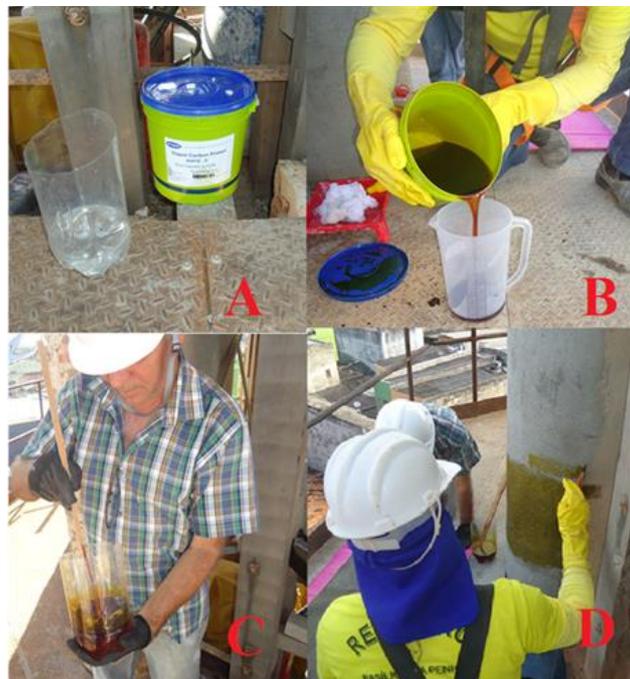
**Figura 8** – Etapas da Impimação: A- Componente A Viapol Carbon Primer. B- Componente B Viapol Carbon Primer. C- Mistura entre os Componentes A e B. D- Aplicação em uma das Colunas. Fonte: Autor, 2017.

tampar a sua porosidade e promover uma aderência adequada com a próxima etapa. Utilizou-se trincha para aplicação nas colunas. A figura 8 mostra as etapas da mistura.

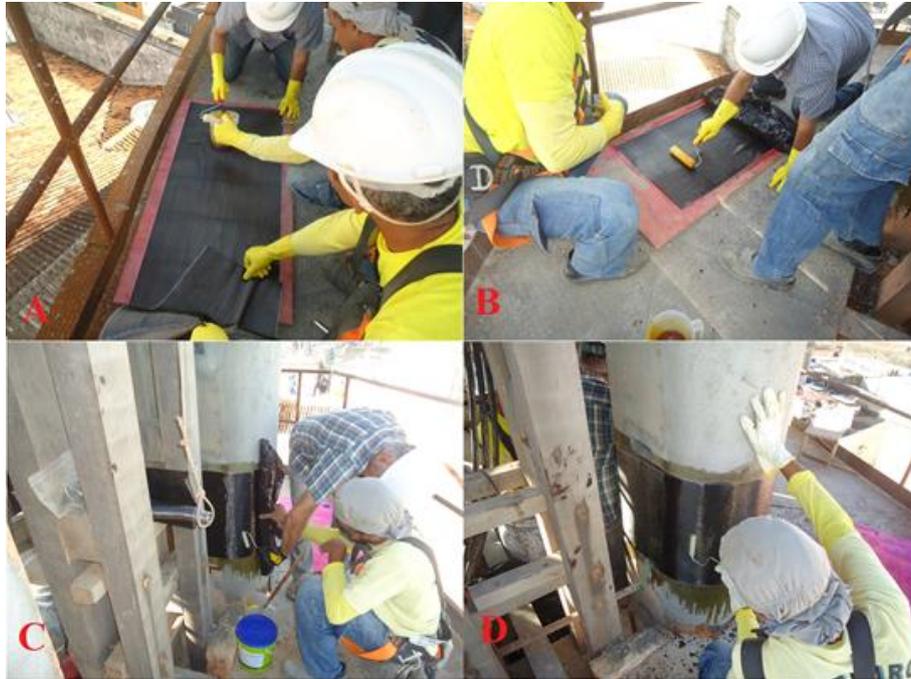
**Figura 9**– Etapas da Aplicação da Fibra de Carbono: A- Aplicação do Saturante na Fibra de Carbono. B- Saturante Sendo Aplicado e a Fibra Sendo Enrolada no Plástico. C- Aplicação da Fibra na Coluna. D- Fixação da Fibra na Coluna. Fonte: Autor, 2017.

Aplicação da Fibra de Carbono: Mistura usando-se os componentes A e B do Viapol Carbon Saturante na proporção de duas partes de A para uma de B (2:1). A mistura em obra foi feita manualmente por cerca de 5 min. Para aplicação do Saturante da Fibra de Carbono (Viapol Carbon CFW 300), utilizou-se uma madeira para apoio e aplicou-se com o rolo de lã o produto. A medida que se estava aplicando o Saturante, a Fibra de Carbono era enrolada em plástico para facilitar a aplicação nas colunas de modo que ela não colasse de maneira indevida. O processo de colagem consistiu em desenrolar a Fibra de Carbono do plástico onde ela era pressionada na coluna com o auxílio de um rolo. Foram aplicadas duas camadas de fibras, uma por cima da outra seguindo esse mesmo processo. É importante destacar que a posição das emendas das camadas de fibras foi diferente para evitar criar uma zona de fragilidade. Após a última aplicação, colocou-se uma nova camada de Saturante para a proteção das fibras. Foi feita após 24h um teste simples do sistema que consistia em dar suaves golpes de martelo e verificar a aderência. A aderência fibras x coluna estava boa, pois não houveram deslocamentos. A figura 9 mostra o processo para a aplicação das fibras de carbono desde a aplicação do Saturante até a fixação.

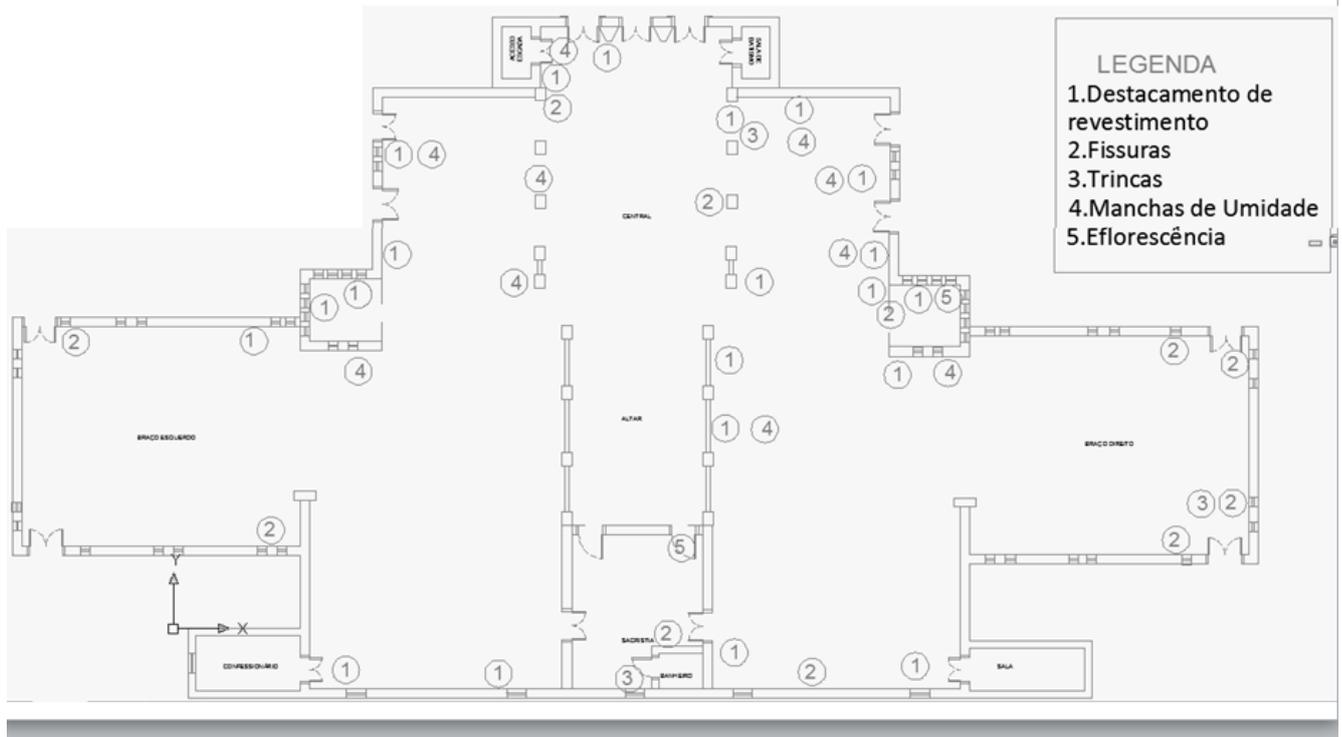
**Figura 1** - Planta baixa (sem escala) com representação das manifestações patológicas da Igreja Matriz Senhora Sant'Ana

Observa-se que foram registrados os danos visíveis e que em algumas paredes foram encontradas duas ou mais manifestações associadas. Percebe-se ainda que as anomalias encontradas podem ter origem diferentes, dependendo do local em que ocorrem e as condicionantes do ambiente em questão. As anomalias denominadas destacamento de revestimento se apresentaram em maior quantidade.

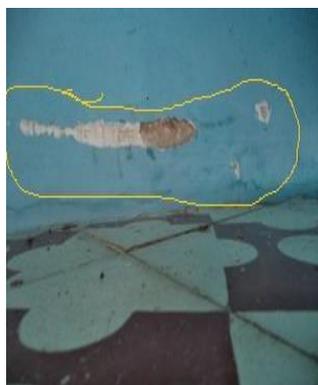
Destacamentos da camada de pintura se evidenciam em maior frequência nesta edificação. Os locais onde se apresentaram foram próximo a rodapés, a aproximadamente 0,50 m do piso e em abaixo de janelas. A Figura 2 apresenta essas ocorrências em três locais distintos.

(a) Destacamento próximo ao rodapé

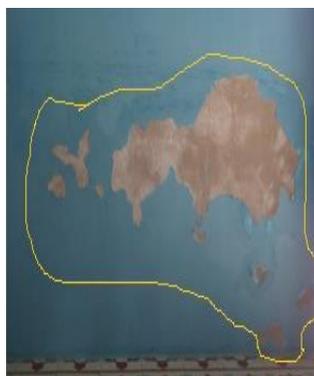
(b) Destacamento aproximadamente a 0,50 m do piso

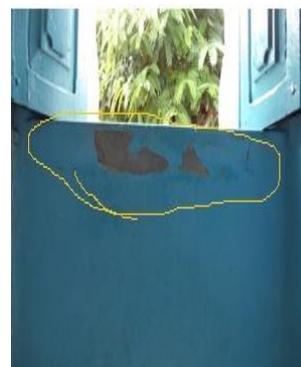
(c) Destacamento abaixo de janelas

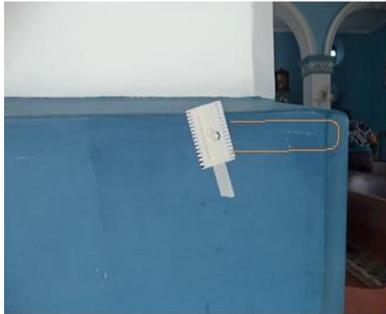
(a) Fissura de 0,40 mm em pilar

As fissuras longitudinais encontradas ao longo de pilares e paredes podem ser causadas por sobrecarga, no entanto não se pode afirmar para este caso, pois os outros pilares não estão apresentando a mesma manifestação, o que leva a entender que estas fissuras podem ser ocasionadas por movimentações da própria estrutura. Já, nas encontradas em aberturas de janelas, pode-se inferir que podem ser causadas por sobrecargas em torno das aberturas e também da ausência de vergas ou contravergas. E, as encontradas de forma vertical em paredes podem ser advindas por movimentação térmica da laje ou então por retração da alvenaria ou, ainda, pela combinação dos dois fatores.

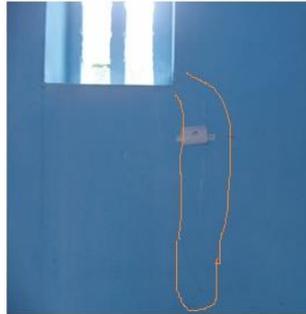
(b) Fissura de 0,20 mm no canto de janela

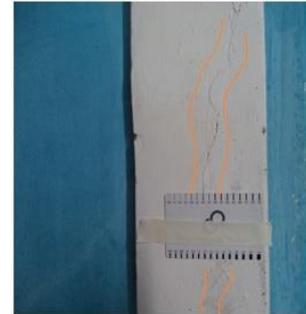
(c) Fissura de 0,35 mm vertical em parede

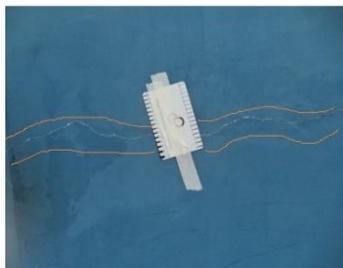
(a) Trinca de 0,7 mm em pilar

A trinca encontrada ao longo do pilar tem a configuração semelhante à da fissura encontrada em um dos pilares mencionados anteriormente. Aquela encontrada na abertura da janela apresenta a mesma configuração das fissuras encontradas nos cantos de janelas, como já foi mencionado anteriormente causado por sobrecargas.

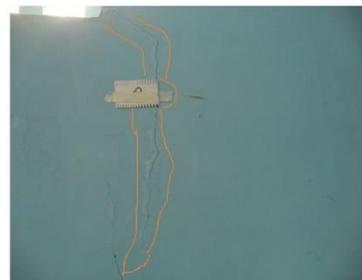
(b) Trinca de 0,8 mm em canto de janela

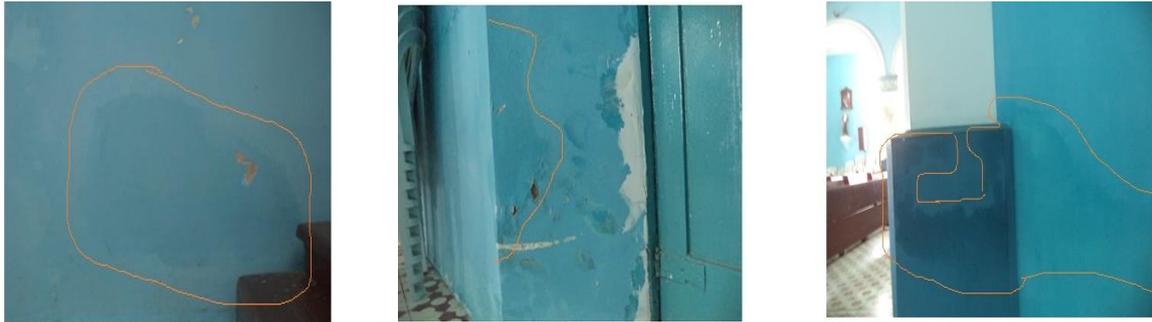
**Figura 5** - Manchas de umidade nas paredes

O surgimento desta umidade deve ser devido à percolação da água pelo o solo.

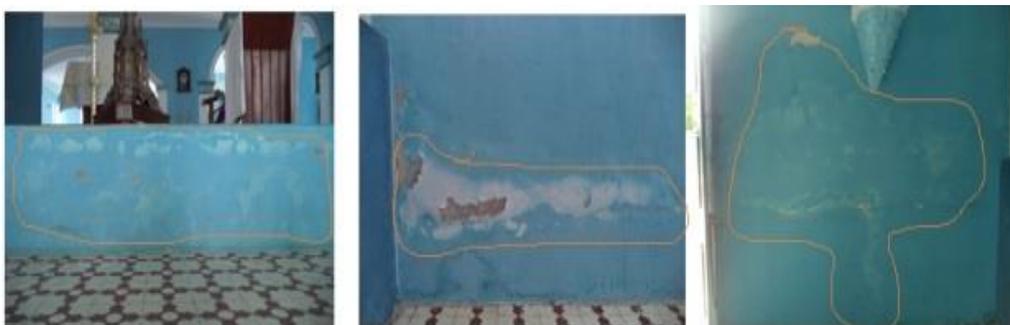
As manifestações denominadas eflorescências foram encontradas em algumas paredes e as configurações delas foram registradas na Figura 6, onde se pode perceber que a mesmas se apresentam como manchas brancas que são os depósitos salinos característicos deste tipo de manifestação. Este tipo de manifestação pode ocorrer associado à presença da umidade e é um fator preponderante para o aparecimento desta manifestação.

**Figura 6** - Eflorescências

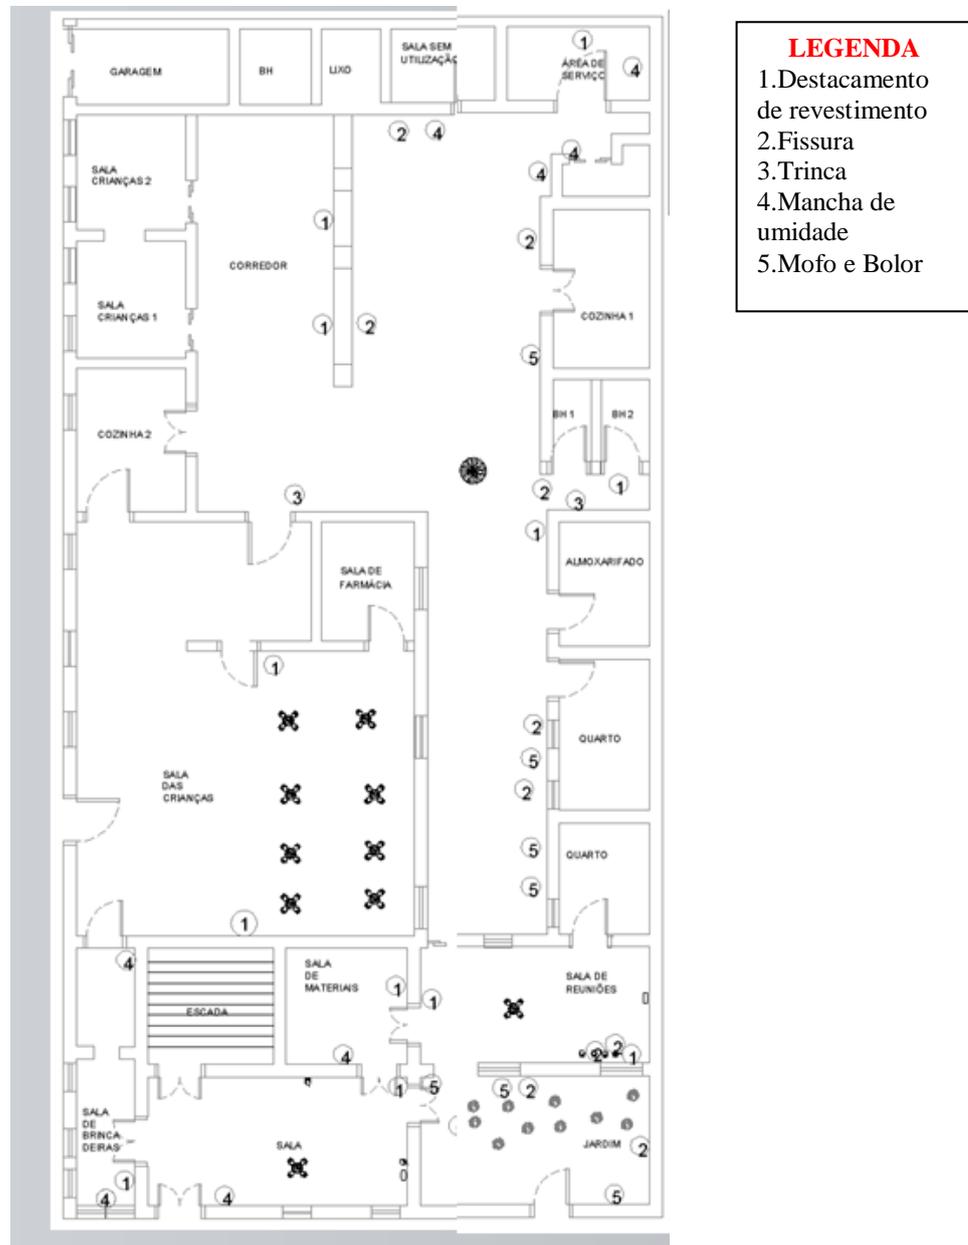
**Figura 7** - Planta baixa (sem escala) das manifestações patológicas do Patronato Sant'Ana

Pode-se ver que as maiores ocorrências registradas foram as manifestações patológicas denominadas destacamento de revestimento e fissuras. As demais anomalias foram encontradas em menores frequências.

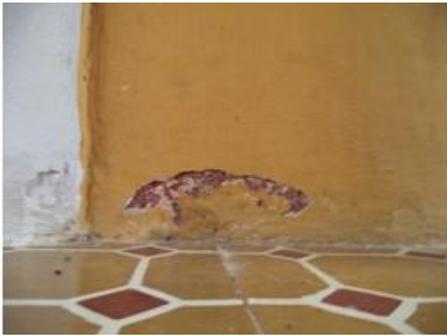
(a) Destacamento próximo ao piso

O destacamento de revestimento está associado à presença de umidade e também em outros casos, associado à presença de fissuras. A presença deste tipo de anomalia está associada à falta de manutenção, pois a pintura apresenta uma vida útil e também pela existência de outras manifestações, como umidade, que favorecem o aparecimento da mesma.

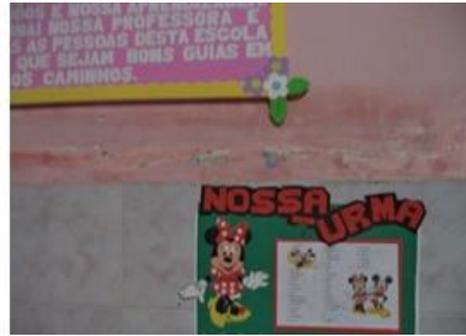
(b) Destacamento ao longo da parede

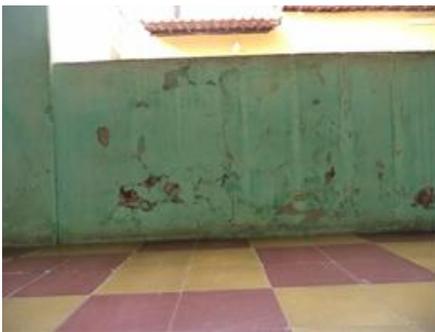
(c) Destacamento próximo ao piso

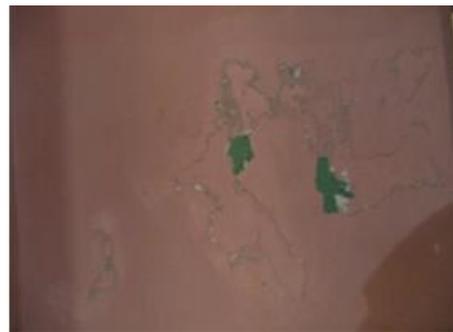
(d) Destacamento ao longo da parede

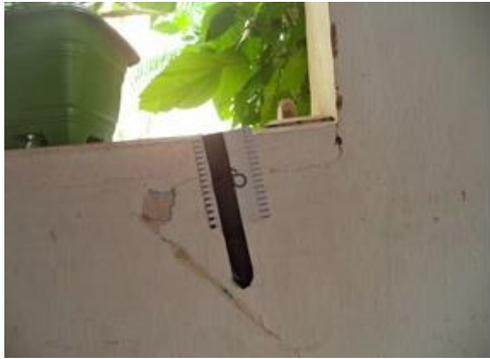
(a) Fissura de 0,45 mm no canto inferior da janela

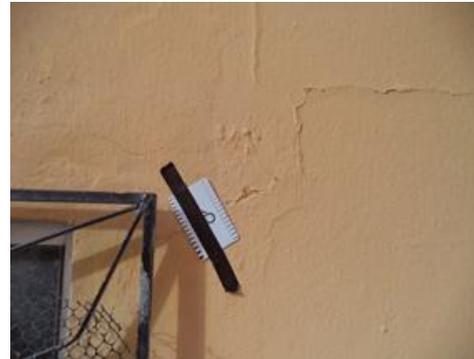
(b) Fissura de 0,40 mm no canto superior da janela

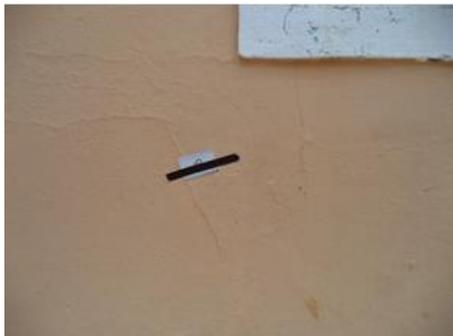
(c) Fissura de 0,15 mm próxima a janela

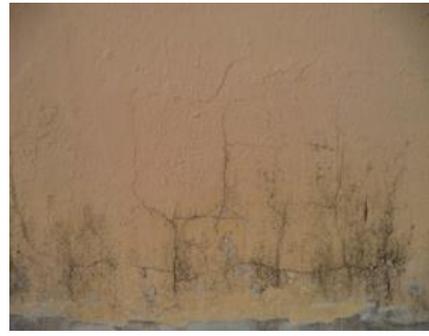
(d) Fissuras mapeadas com espessura máxima de 0,10 mm

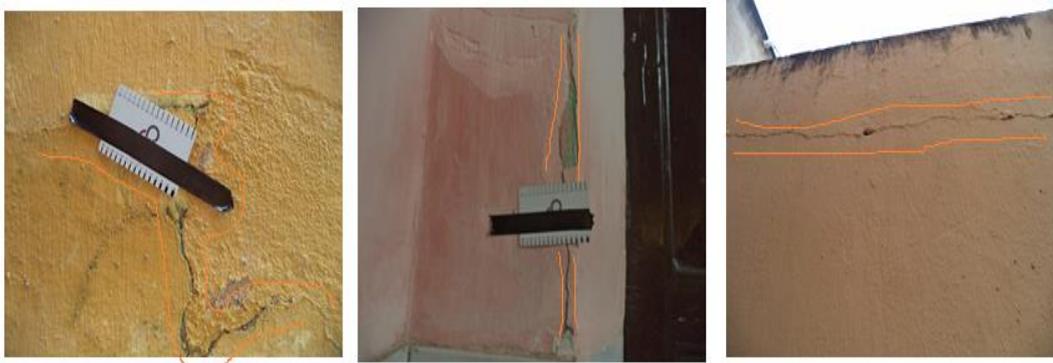
(a) Trinca de 0,80 mm em parede

(b) Trinca de 0,60 mm em parede

(c) Trinca em teto

**Figura 10 - Trincas**

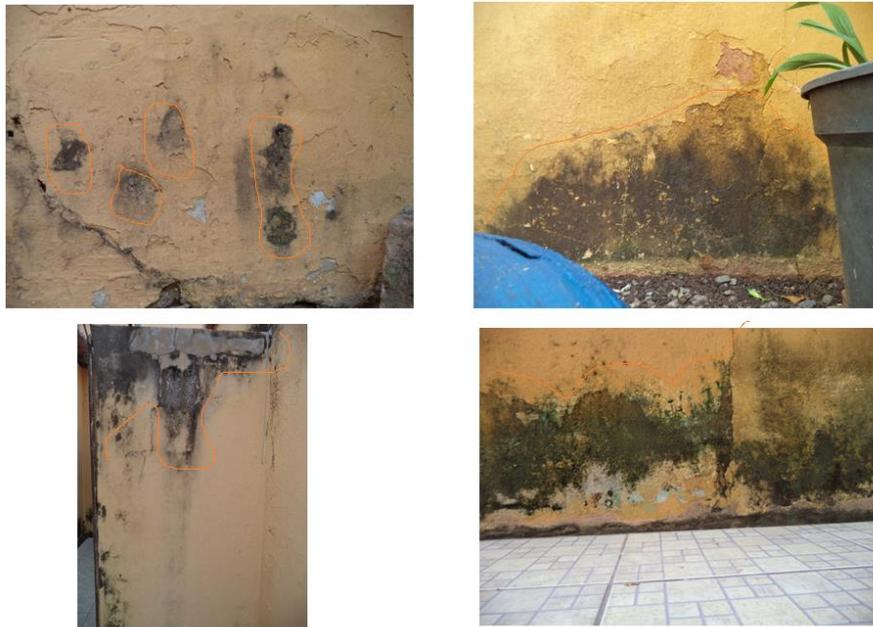
A manifestação patológica denominada mofo ou bolor foi encontrada geralmente em áreas externas sujeitas a ação das chuvas, como podem ser vistos na Figura 12.

**Figura 12 - Ocorrência de mofo ou bolor em áreas externas**

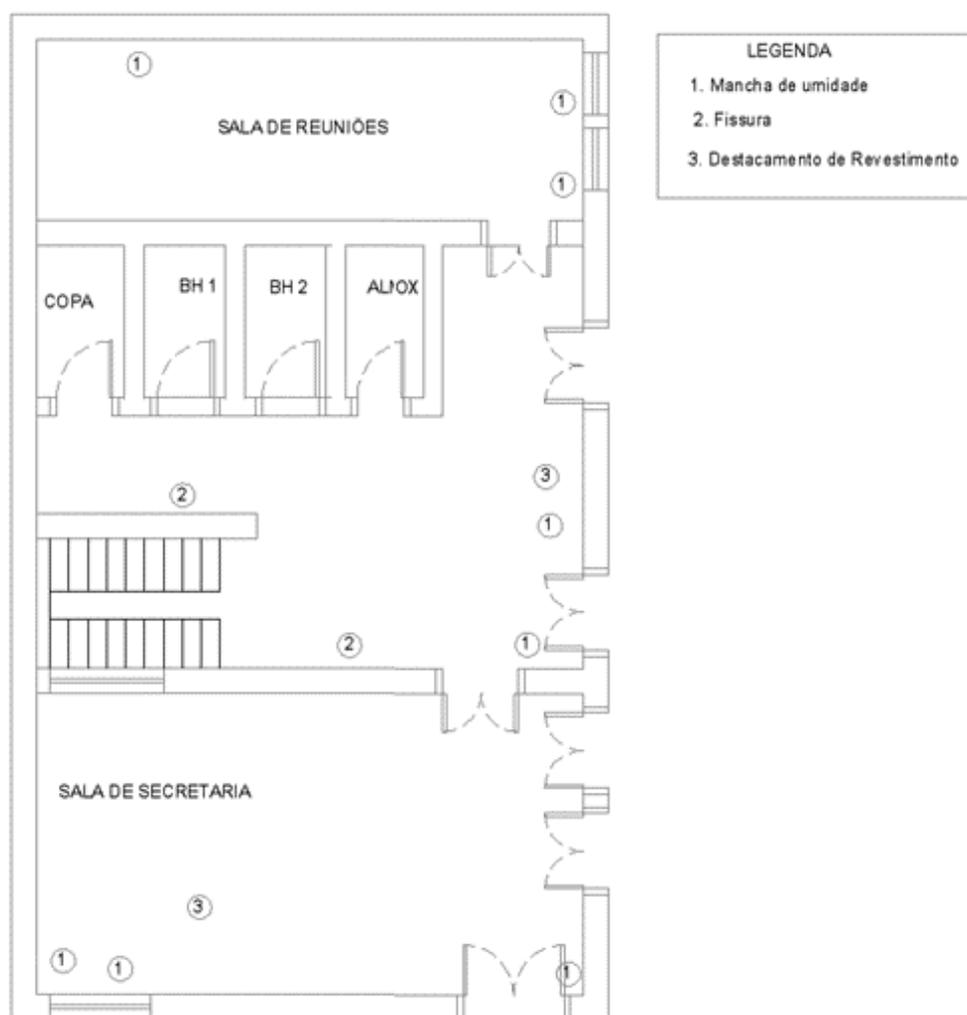
**Figura 13** - Planta baixa (sem escala) do Sobrado Pe. Araken

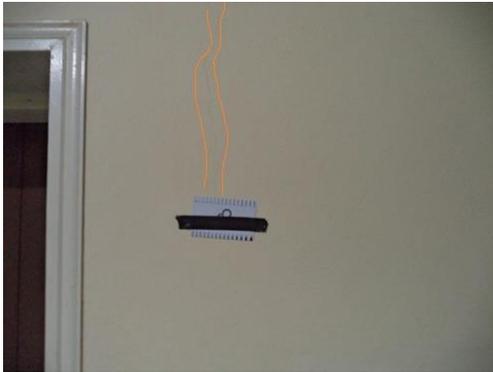
(a) Fissura de 0,30 mm em parede

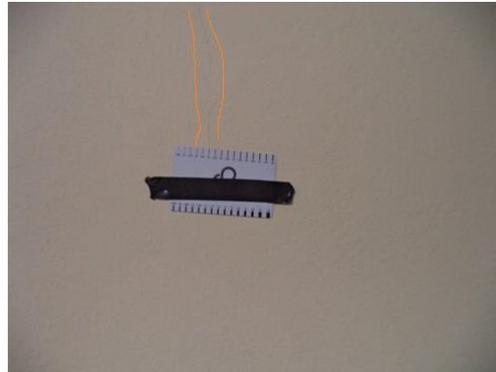
(b) Fissura de 0,30 mm em parede

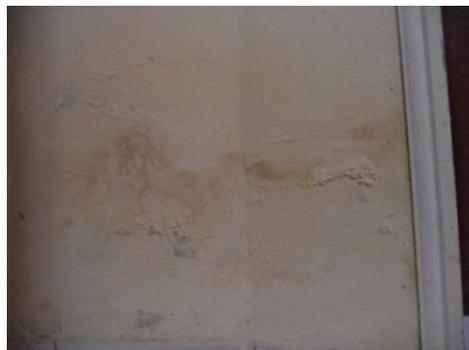
Em relação a este tipo de manifestação foi encontrado o mesmo em associação com manchas de umidade, observando-se que esta umidade pode ter favorecido a ocorrência desta manifestação, bem como a qualidade dos materiais da argamassa de assentamento e falta de manutenção periódica. A Figura 16 apresenta este tipo de manifestação registrado.

**Figura 16**- Destacamento de revestimento associado à mancha de umidade

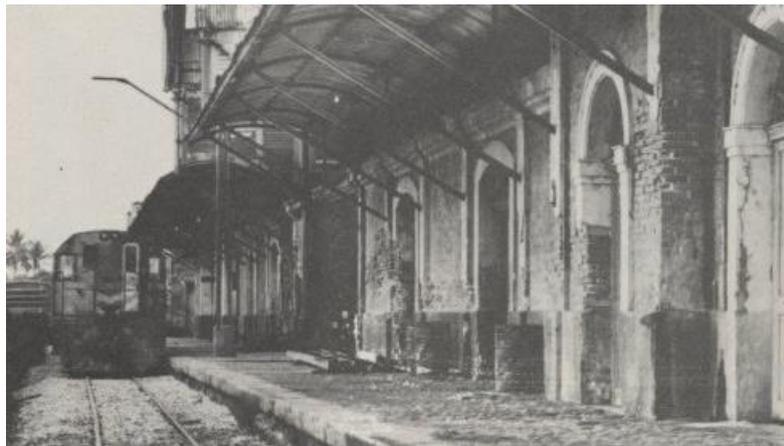
Na Figura 5 pode-se notar que a estrutura já se encontrava bastante danificada, embora o IPAC afirme em seu inventário, publicado 10 anos após a foto abaixo, que a estrutura portante, os elementos secundários, a cobertura, o interior do prédio, as instalações e serviços e a salubridade estão em estado de conservação medíocre, classificando a estrutura em Grau de Conservação IPAC 1 (Bahia, 1999).

**Figura 16** – Estação São Francisco em 1989
