# XIII CONGRESSO INTERNACIONAL SOBRE PATOLOGIA E REABILITAÇÃO DE ESTRUTURAS

**Volume V**  
**Patrimônio Histórico**

**ISBN: 978-85-65425-32-2**

**07 a 09 de Setembro de 2017**  
**Centro de Convenções do Cariri**  
**Crato - Ceará - Brasil**

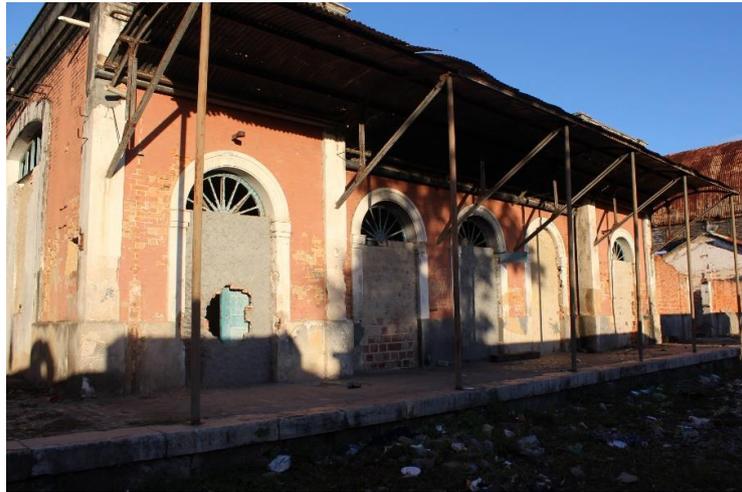
no prédio, principalmente moradores de rua e usuários de drogas, que costumam derrubar portas, janelas, fazer buracos na alvenaria, entre outras ações prejudiciais; ou pode ser também a intervenção de reparos, como rebocos com argamassas inadequadas e retirar ou colocar elementos estruturais que podem causar o colapso de alguma parte da estruturas, por exemplo.

**Figura 17** – Vista lateral de parte da estação  
**Fonte** – O autor, 2017.

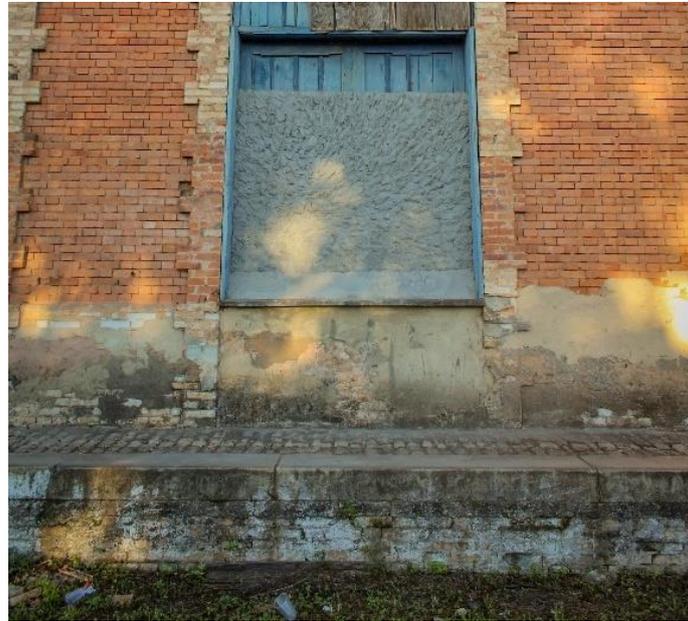
**Figura 18** – Janela do pavilhão de marcadoria da Estação S. Francisco  
**Fonte** – O autor, 2017.

Foi informado anteriormente que não há relatos de restauração da estrutura, salvo reparos emergenciais. Na Figura 7 é possível ver que a base da alvenaria (parte inferior da janela) tem um reboco de argamassa que não faz parte da estrutura original. Caso este reboco tenha sido usado para reparar fissuras horizontais na alvenaria, não se pode descartar a possibilidade de fissura por movimentação higroscópica.

Se o reboco foi feito com argamassa inadequada para a alvenaria original, pode causar eflorescência nos tijolos devido a possível presença de impurezas (como o dióxido de titânio –  $TiO_2$ ) ou a presença de compostos químicos que possam se transformar em hidróxidos (silicato de sódios –  $Na_2O$  e silicato de potássio  $K_2O$ ). Ao se transformar em sais, na presença de água, esses compostos causam a eflorescência (COSTA, 2011).

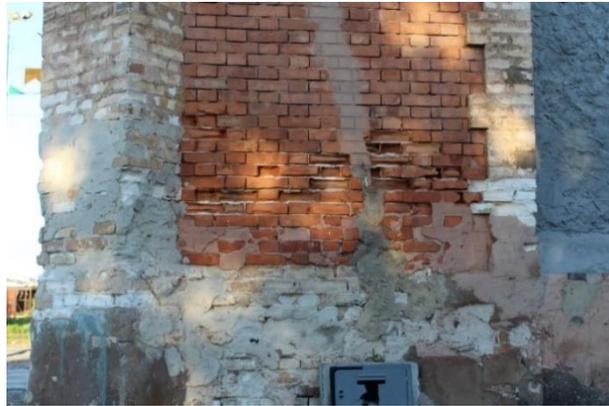
Os tijolos da alvenaria apresentam desagregação e erosão (Figura 8), que podem ter causas diversas. Entre elas, desgaste físico causado por intempéries, efeitos da poluição causada pelos próprios trêns e reações químicas entre o tijolo e sais solúveis presentes em cimentos, por exemplo.

**Figura 19** – Tijolos degradados

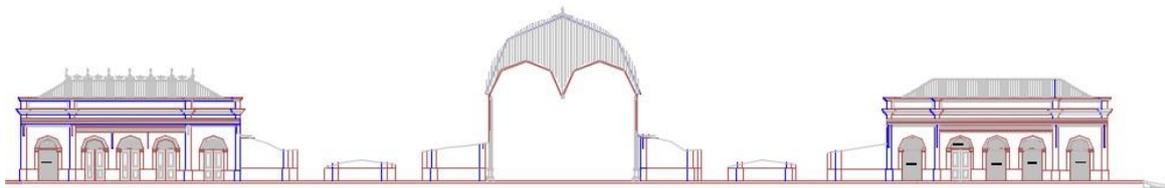
Outras observações que devem ser feitas em relação à alvenaria é a presença de plantas, que indica umidade na estrutura e pode causar fissuras. Além disso, uma parte da alvenaria já se encontra em ruínas (Figura 9, estruturas ao lado da abóboda metálica). É possível que a causa tenha sido desabamento da cobertura, uma vez que apresenta fragilidade superior à alvenaria. A união de intempéries, biodegradação e o choque causado pelo desabamento da cobertura causariam a condição perfeita para o colapso da estrutura.

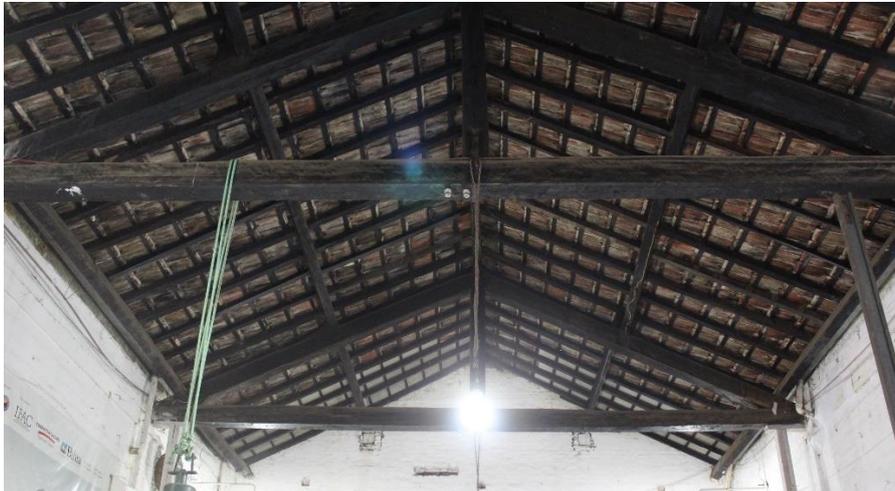
A cobertura da estação foi feita de madeira e cerâmica com algumas partes de estruturas metálicas. Parte da estrutura que restou se encontra em estado mediano de conservação. Como mostra a Figura 10, foi necessário um trilho metálico para servir de escoramento para a treliça de madeira. Na figura a seguir, tanto a parte de madeira quanto a cerâmica são originais da construção.

**Figura 21** – Cobertura de madeira e cerâmica da estação

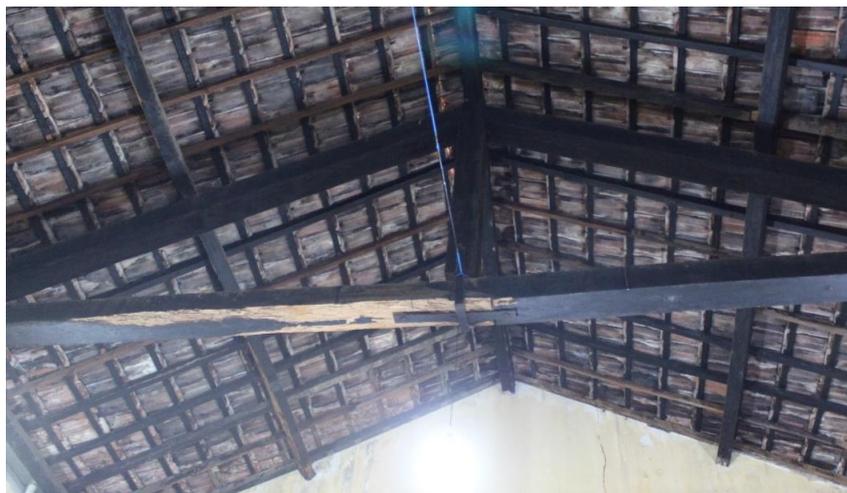
Algumas partes da cobertura de madeira e cerâmica desabaram, como foi dito no item anterior (não há registro de datas, ou a causa do desabamento). Uma possível causa do colapso do telhado pode ter sido devido à fragilidade da madeira, a redução de sua resistência mecânica causada por ataque biológico (de fungos ou cupins). Na Figura 11, mostra-se uma parte da treliça de madeira danificada, possivelmente pelas causas citadas anteriormente. Em uma parte da parte do prédio já houve a necessidade da substituição do telhado inteiro por conta de tais patologias.

**Figura 22** – Banzo inferior da treliça de madeira danificado

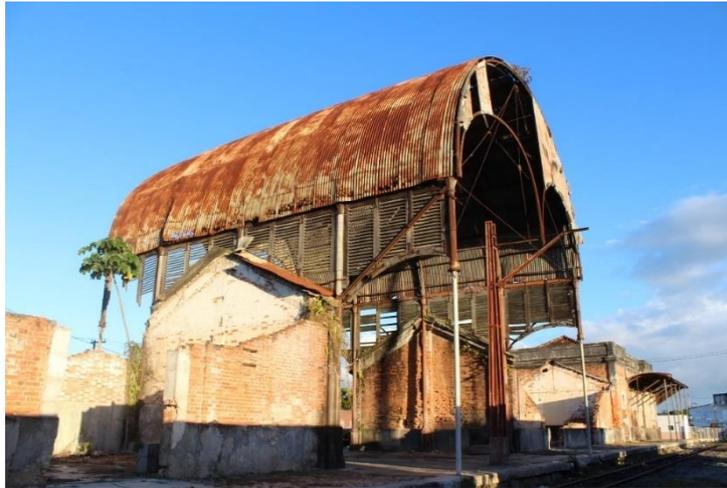
já ruíram. Observa-se, na Figura 12, a presença de plantas na chapa metálica da abóboda, indicando presença de umidade nas chapas metálicas.

**Figura 23** – Abóboda metálica da estação  
**Fonte** – O autor, 2017.

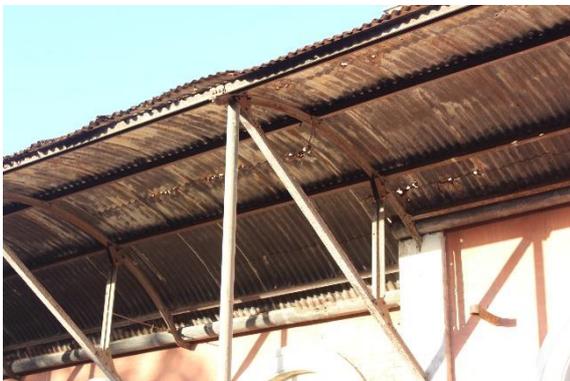
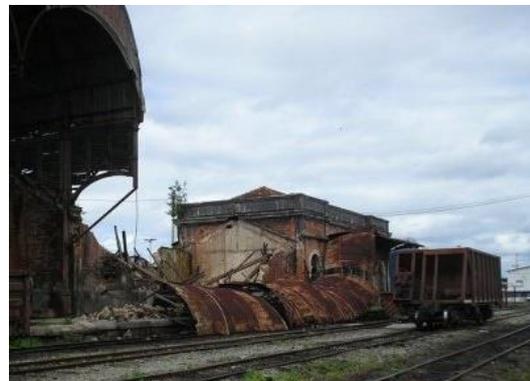
**Figura 24** – Estruturas metálicas da cobertura com oxidação  
**Fonte** – O autor, 2017.

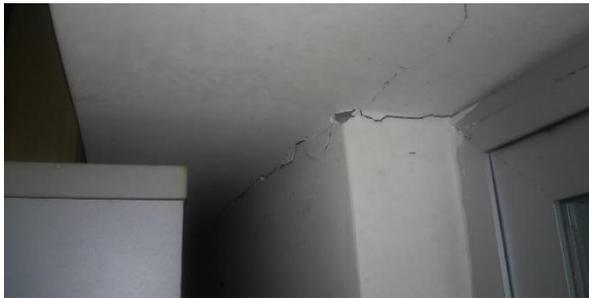
a. Fissuração por diferença entre materiais

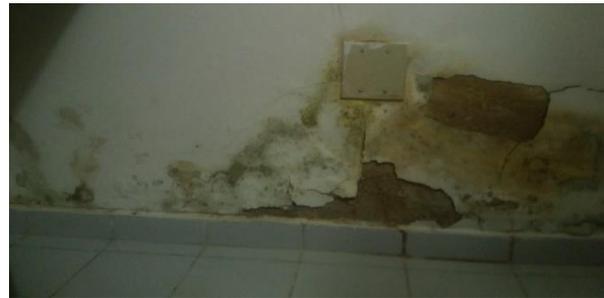
b. Infiltração ascensional (salitre)

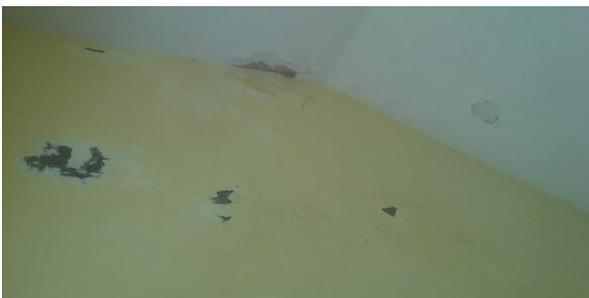
c. Deslocamento da pintura

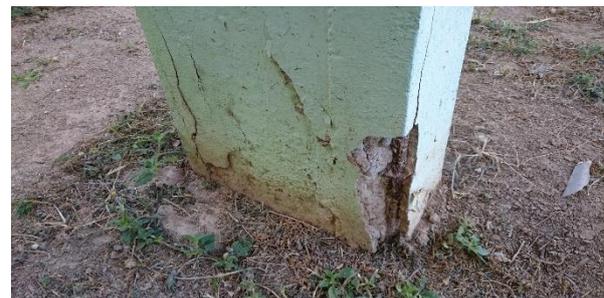
d. Armadura de pilar submetida a corrosão

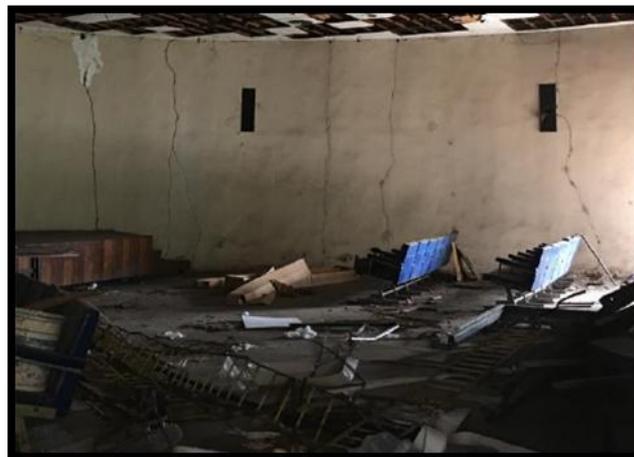
Figura 6: Fissuras no Auditório.

Grande parte das fissuras não causam a redução da capacidade de carga das estruturas, porém se não tratadas corretamente e periodicamente podem dar origem a aberturas maiores, podendo transforma-se em trincas ou rachaduras. Recomenda-se no caso das fissuras, que deve ser examinadas por um profissional que possa fazer recomendações sobre a sua reparação e verificar sua origem para poder saná-las, já que estão presente em uma grande quantidade na estrutura do prédio como um todo.

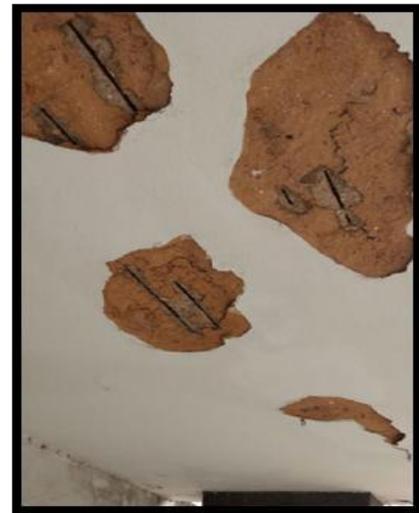
De acordo com Helene (1992), a corrosão das armaduras sejam elas manifestadas em pilar, viga ou laje podem ser ocasionado pela resistência inadequada do concreto ou cobertura insuficiente da armadura. Conforme nota-se com as figuras 8 e 9 a mais significativa e grave das patologias que o prédio possui, sob a ponto de vista da consequência no comportamento estrutural e no custo de correção do problema. Segundo Nakamura (2011) as estruturas de concreto, além de sua capacidade de suporte de cargas verticais, também tem o importante papel de proteger as armaduras, cobrindo o aço de modo a evitar seu contato direto com agentes agressivos, como atmosferas poluídas e a água.

Figura 9: Concentração de armaduras expostas

Consultando a NBR 6118/2014, Teresina enquadra-se na Classe de agressividade 2 que é considerada moderada, que são ambientes que estão mais expostos a agressões ambientais, como as provenientes do gás carbônico e dos cloretos presentes no ar (Nakamura 2011). No caso, como o local da patologia é o pavimento térreo da edificação, que fica ao lado de uma avenida com alto nível de poluição, pode ter sido um dos agravantes da ocorrência dessa falha. Pois a presença de agentes agressivos externos incorporados no concreto que pela alta porosidade acabam por permitir a entrada desses agentes, gerando um fenômeno de natureza eletroquímica. Conforme nota-se com a figura 9, não há perda de seção do aço em profundidade, porém ela é dada de maneira uniforme e superficial em vários pontos da laje.

O tratamento da patologia deve ser dada por etapas, sendo primeiro a correção da corrosão e posterior fechamento da exposição da armadura. Pode ser dada através de reparos localizados, que consiste em 7 etapas: delimitação da área com corte com serra circular; escarificação do concreto solto e deteriorado; limpeza do produto de corrosão formado (pode ser feito manualmente) através de jato de areia ou água; pintura da superfície do metal danificado; aplicação de uma ponte de aderência; preenchimento com argamassa de reparo e acabamento da superfície; e cura da argamassa do reparo, feita com água potável. Segundo Marcelli (2007), deve-se ser contratada em engenheiro estrutural para avaliar necessidade de substituição de alguma parte da ferragem afetada, ou ainda a complementação da armadura, devido a possível redução da mesma.

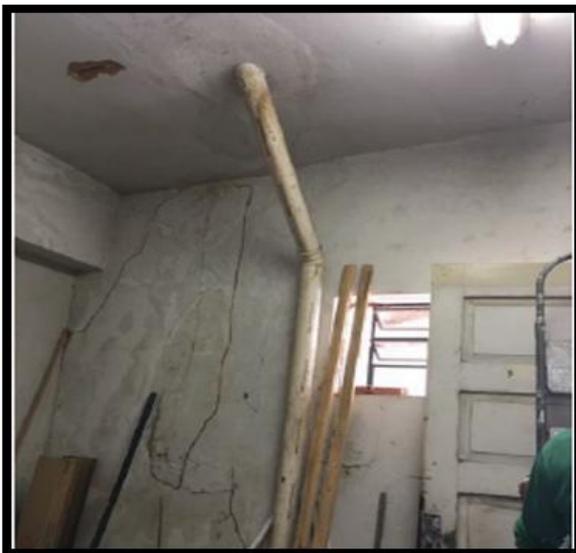
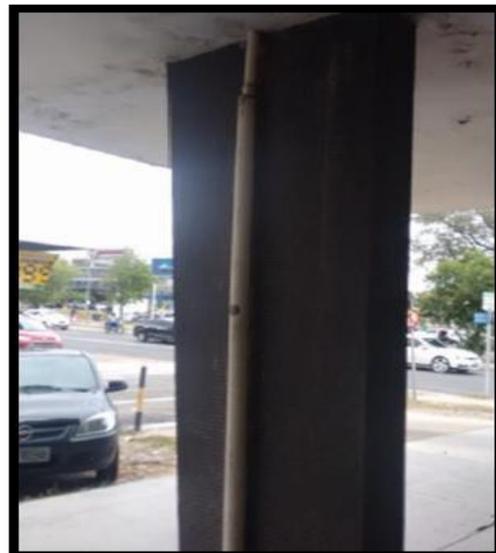
Figura 11: Instalação sanitária desprotegida. Figura 12: Instalação sanitária desprotegida

Para as instalações sanitárias a resolução seria a implantação de um *Shaft* em alvenaria ou *drywall*, sendo que o último pode facilitar a manutenção. Mas antes seria aconselhável um levantamento de todas as instalações e de nova demanda do prédio, para assim redimensionar o sistema diminuindo as emendas ou reentrâncias internas que foram realizadas nas reformas. O mesmo deverá acontecer com as instalações elétricas, um redimensionamento das cargas adicionadas, redistribuição de circuito, troca da fiação antiga, dos quadros e disjuntores por novos elementos.

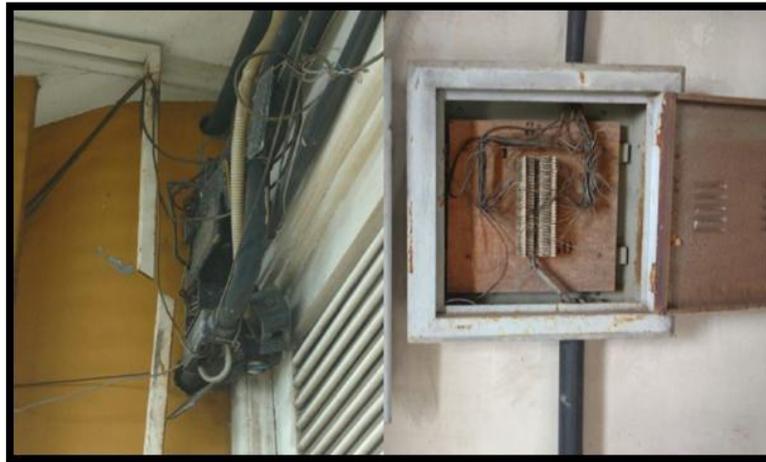
Já as instalações elétricas, os funcionários justificaram que encontram-se mal conservadas, devido as várias intervenções que o prédio sofreu e também as adaptações necessárias devido a modernização dos equipamentos. Percebe-se que essa nova demanda foi realizada de forma omissa ao que preza as normas de engenharia. Foram adaptadas sem projeto elétrico, sem prever adição de carga aos circuitos, nota-se com a figura 14 fios desprotegidos, caixa de medição deteriorada. Esse tipo de exposição pode ocasionar um curto-circuito ou acidentes com os usuários pela falta de proteção e segurança.

Figura 13: Fios elétricos expostos e sem proteção/ caixa de medição deteriorada.

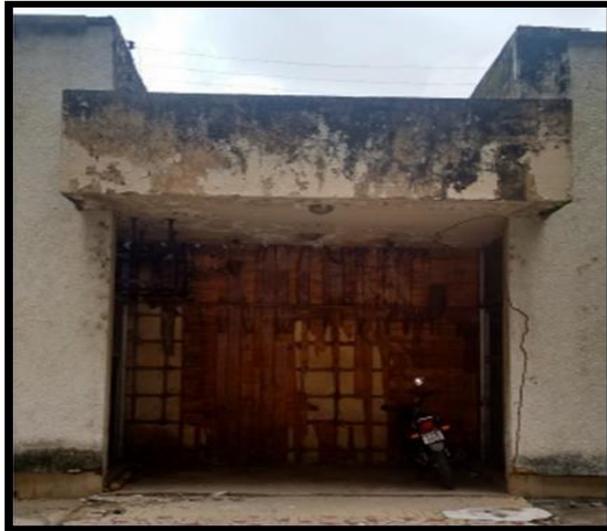
Nota-se no auditório que encontra-se em desuso manifestações patológicas na madeira. Com as figuras 13 e 14 percebe-se os danos causados por agentes de deterioração da madeira e umidade, fatores esses atrelados a falta de manutenção que é geral no prédio. Percebe-se na entrada do auditório, que a estrutura de madeira fica exposta a ação da chuva, o que com o tempo gerou sérios danos. Conforme Cruz (2001) especificamente, quando a madeira permanece em condições de umidade elevada por períodos longos, favorece o ambiente ao ataque por fungos ou por térmitas subterrâneas que dela se alimentam. É importante saber que a umidade, por si só, não degrada a madeira, mas potencializa o risco de deterioração desse material por determinados agentes biológicos, no sentido em que estes só atacam a madeira quando o seu teor de umidade atinge determinados valores.

Figura 13: Entrada do Auditório

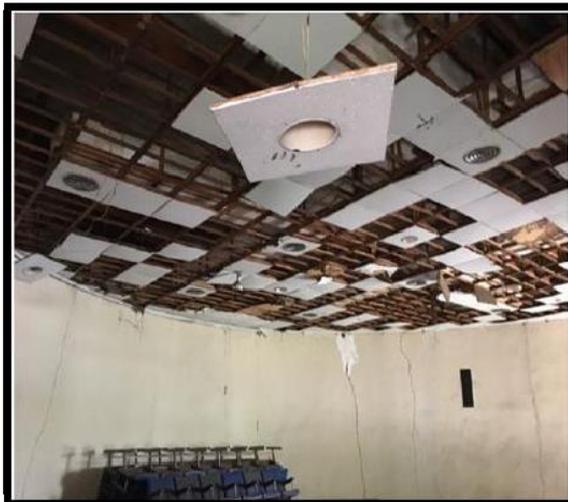
Conforme figura 15, internamente não existe mais forro e percebe-se que o mesmo estava estruturado em peças de madeira, sendo que essas também sofrem com o ataque de cupins. O telhado do auditório pode também ser uma das causas de infiltração e patologias do ambiente, podendo seu sistema de impermeabilização encontrar-se falho

Figura 15: Ruíno do forro no Auditório.

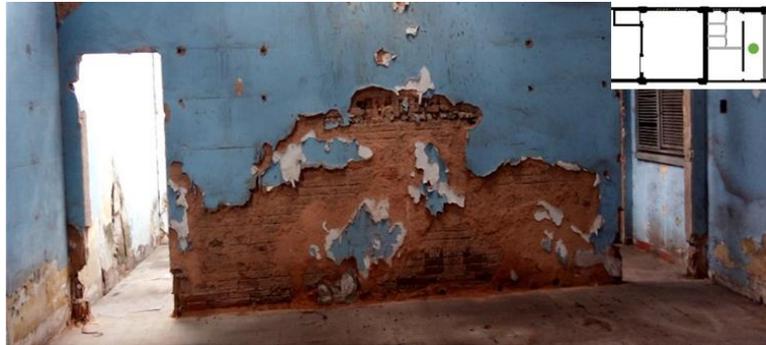
Na figura 11, a esquadria apresenta o mesmo problema anterior, em que a verga foi ineficiente para redistribuir os esforços, o que gerou uma deformação da mesma e fissuras na alvenaria.

**Figura 11** – Perda do revestimento e desprendimento da alvenaria.

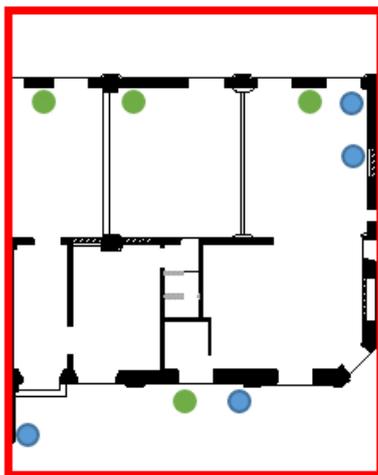
- Destacamento de argamassa
- Fissuras

**Figura 12** – Mapeamento dos danos da Seção B. - Fonte: Adaptado do acervo técnico do IPHAN – Estação Doutor João Felipe

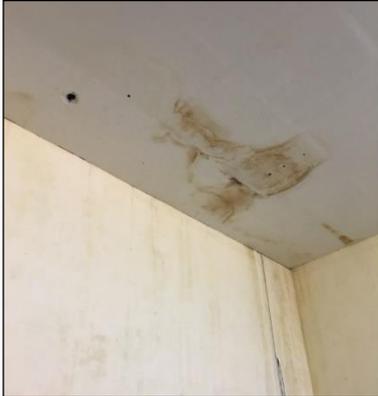
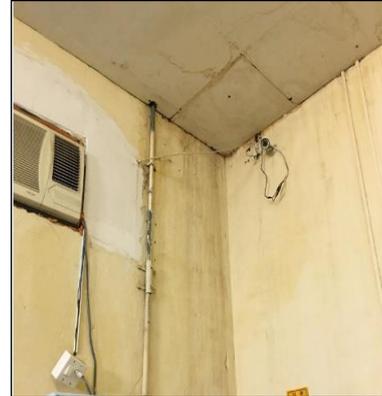
Nas patologias de umidade, características em edificações de pau a pique, há infiltrações causadas por goteiras no telhado. O ambiente escuro e úmido em que se encontra a parte superior do forro é propício para a proliferação de organismos como cupins. Devido à falta de manutenção, a presença dessas patologias promove uma ampla e geral degradação dos diversos componentes da edificação. As figuras 4 e 5 retratam vistas parciais de danoso decorrentes de infiltrações. A figura 6 realça, além da infiltração, os danos provocados pelo ataque de cupins.

**Figura 4 e 5** – Situação precária do forro causada pelas infiltrações. Nesses locais existem goteiras.

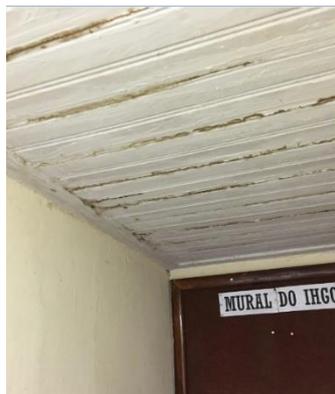
**Figura 6** – Detalhe forro comprometido por cupins, além da presença de infiltração.

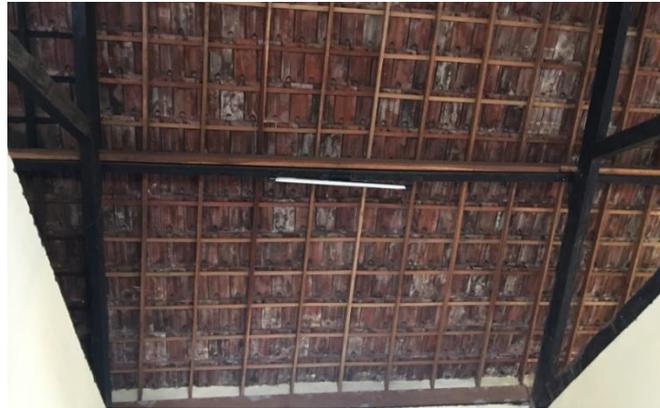
O telhado não está inteiramente em estado crítico e ao observar as telhas internas, vistas na figura 7, pode-se ver que algumas se apresentam em um estado razoável de conservação. Porém, outras estão muito desgastadas, a ponto de perderem suas propriedades de resistência, tornando-se quebradiças.

**Figura 7** – Vista inferior das telhas.

Neste caso recomenda-se a troca de todas as telhas, e antes de colocar as novas telhas, executar uma impermeabilização através de uma manta térmica, um item muito importante e por vezes subestimado, que tem propriedades de isolamento térmico, acústico e também impermeabilizante.

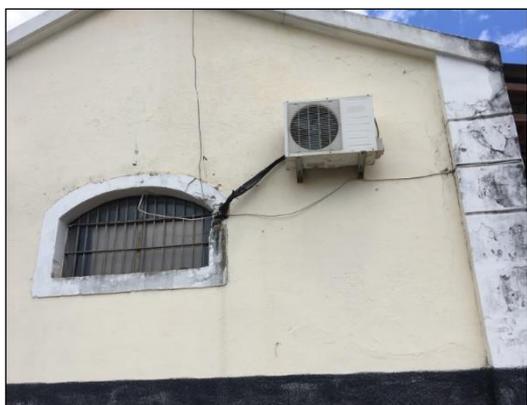
Como a cobertura da construção não está desempenhando sua função devidamente, as paredes também são afetadas pelo problema. A água da chuva passa pelo telhado e acaba infiltrando na parede através de percolação ou simplesmente escorre pela alvenaria. Os resultados desse problema são estampados como manchas de escorrimento, bolhas e descascamento da pintura e aparecimento do mofo. Como o problema da umidade vem do telhado a área mais afetada da parede é a parte de cima. De acordo com o Quadro 3 sobre as patologias em matérias de edificações de pau a pique, essa perda e ganho de água na estrutura gera fissurações, devido a expansão do barro e ao movimento natural de retração. As figuras 10 a 13 mostram vistas dessas patologias.

**Figura 10** – Parte externa com mancha de umidade.

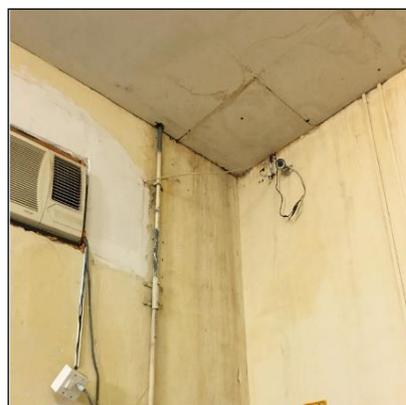
**Figura 11** – Mancha de escorrimento

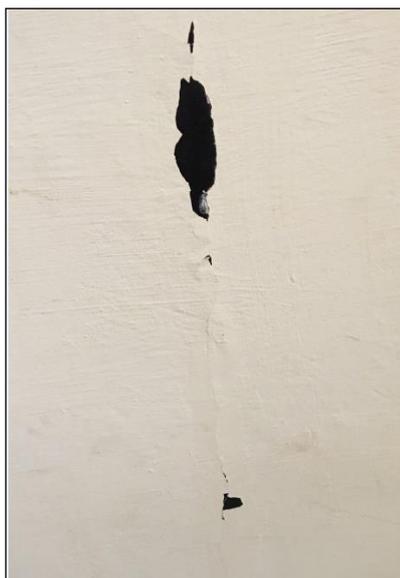
**Figura 12** – Descascamento da pintura

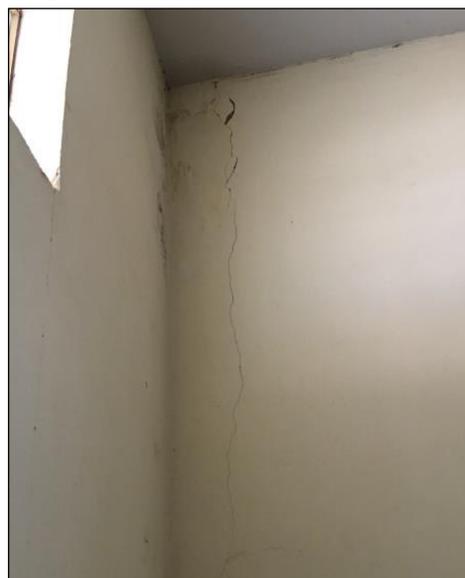
**Figura 13** – Fissuração na parede

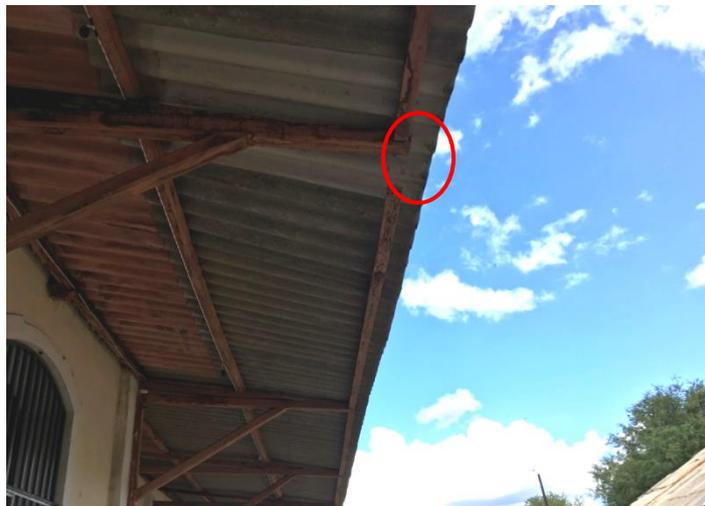
Na parte externa da edificação o telhado externo difere-se do telhado interno, devido a exposição constante da madeira com o meio ambiente, causa certa umidade, apresentando sinais de apodrecimento, manchas escuras e mofos na madeira como é visto na figura 12, proporcionando a presença de organismos como cupim. Em vista disso, peças de madeira com um diâmetro menor são mais susceptíveis a problemas por terem uma maior razão umidade/volume. Na figura 14 observa-se o rompimento de uma peça.

**Figura 14** – Parte externa na estrutura do telhado.

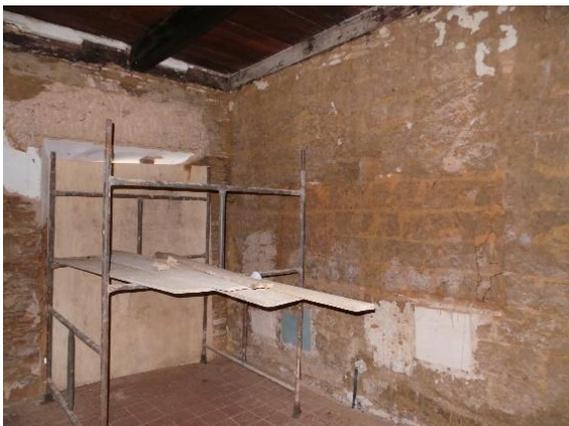
Figura 22 – Restauro de paredes pavimento inferior

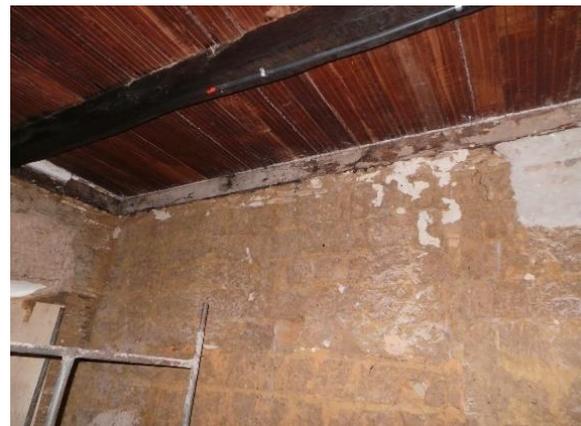
Figura 23 – Restauro de paredes pavimento inferior

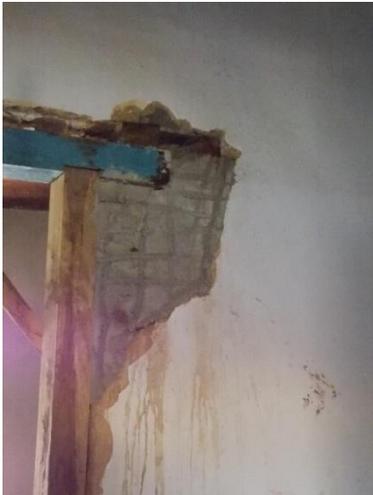
Figura 24 – Restauro da ligação da esquadria com a parede

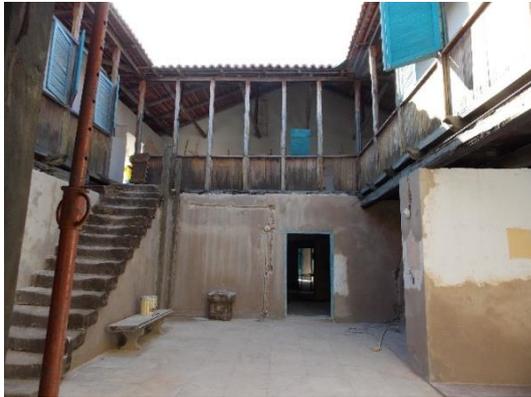
Figura 28 – Restauro do pátio interno  
Fonte: Acervo IPHAN/2015

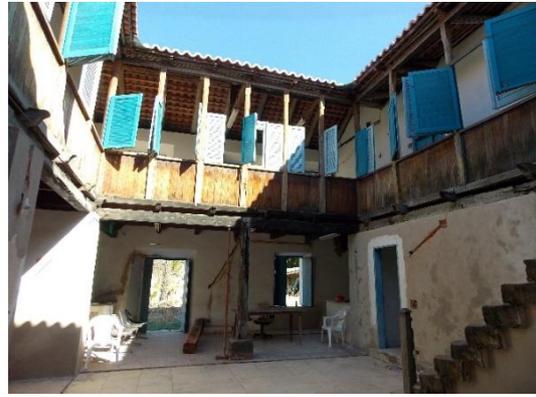
Figura 29 – Restauro do pátio interno  
Fonte: Acervo IPHAN/2015

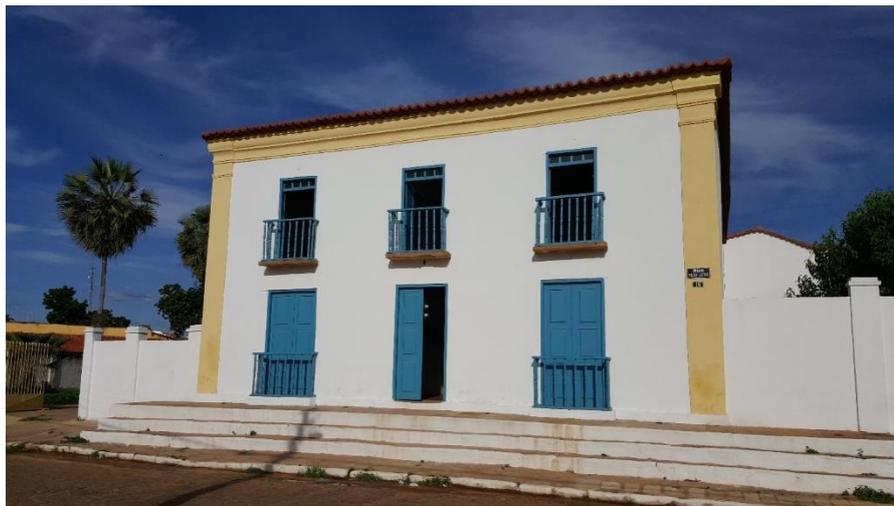
Figura 30 – Fachada Principal do Sobrado Major Selemérico - obra de restauro finalizada  
Fonte: Acervo IPHAN/2016

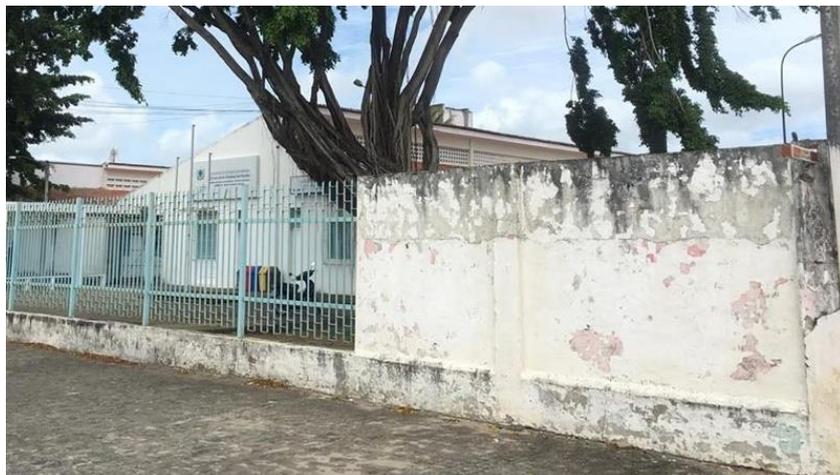
**Figura 4** - Fachada frontal da Universidade Estadual da Paraíba Campus V.

A partir da análise visual *in loco*, foi observado que há um estado avançado de degradação das camadas de revestimento do objeto de estudo. Sendo constatadas diversas áreas com descascamento de pintura, bolores e eflorescências que acaba por desfavorecer a estética da construção. Também foram observadas grandes presenças de manchas de diversas tonalidades nas fachadas e nos muros do entorno (Figura 4 e 5).

A sugestão de reparo será focada na fachada da construção, que inclui restauração completa da pintura e substituição da argamassa em locais específicos, que tenham sofrido algum dano devido ação de intempéries ao longo dos anos, por uma argamassa específica para restauro.

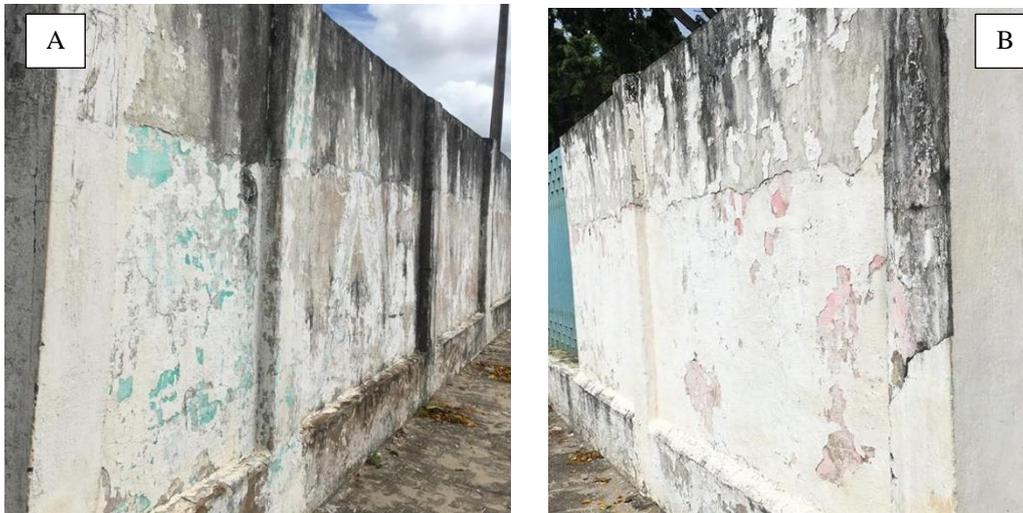
**Figura 5 - Descascamento de pintura**

A presença da patologia apresentada nas figuras caracteriza-se pela perda de aderência do revestimento, ou pela separação natural da película de pintura da sua base de aplicação por falta de aderência. É nítida a presença de manchas escuras, tal característica indica a presença patológica do descascamento e as possíveis causas da presente lesão segundo Chaves (2009) são:

Presença de excesso de umidade na base devido à falta de alvenaria de embasamento/cinta de amarração (presença de fissuras, remates, revestimentos porosos);

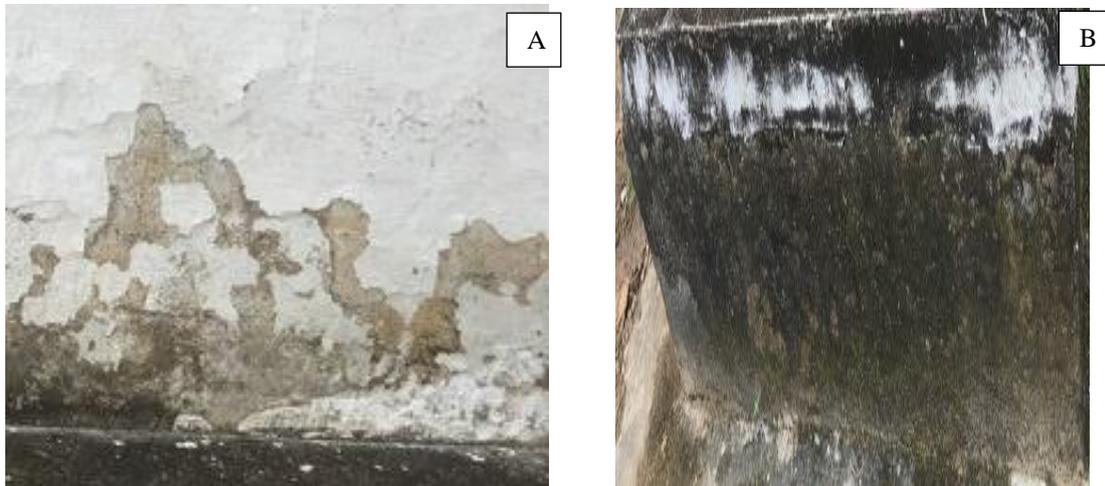
**Figura 7 – Eflorescência**

Conforme pode ser observado na Figura 7, o fenômeno da eflorescência é o aparecimento de manchas de umidade ou pó branco acumulado na superfície. Segundo Chaves (2009), se uma alvenaria que estiver contaminada com sais for molhada e depois secar lentamente, esses sais podem ser dissolvidos, trazidos para a superfície e precipitados por evaporação, produzindo uma típica eflorescência salina de cor branca. As eflorescências, também se podem formar onde a água do solo, que contém sais, subir por capilaridade através da alvenaria. Sendo assim as prováveis causas são:

A ação microbiológica que pode permitir a produção de sais solúveis;

É notório também a presença do descascamento e emboloramento.

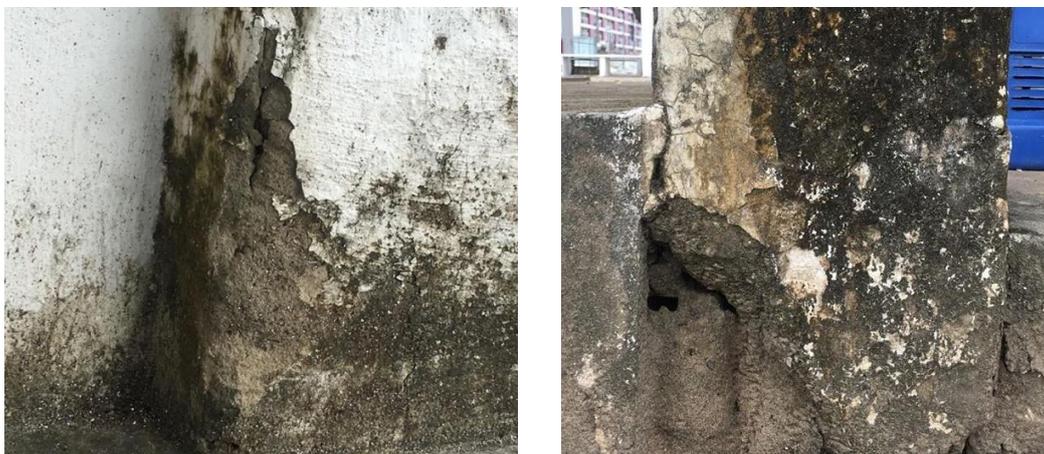
**Figura 8 – Deslocamento com pulverulência**

A lesão presente na Figura 8 refere-se ao deslocamento da película de tinta luxando o reboco. Essa ocorre devido à grande quantidade de finos presentes nos agregados, argamassa magra, muito espessa ou rica em cal e ausência de carbonatação desse.

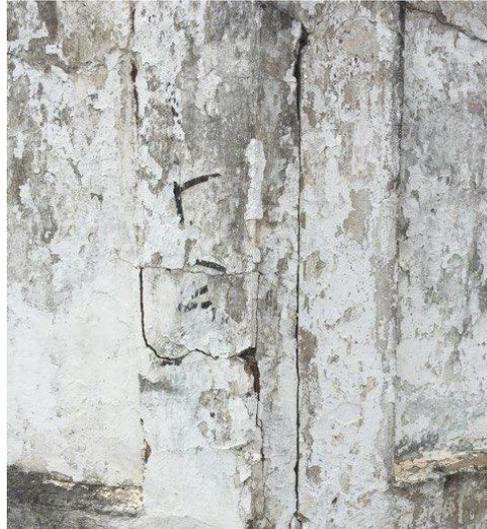
**Figura 9 - Fissuras**

A Figura 9 demonstra a presença de fissuras verticais que são um tipo de patologia com grande influência no comportamento deste tipo de revestimentos. O seu surgimento afeta o processo de impermeabilização, que, viabiliza o acesso da água e de outros agentes agressivos, e assim, reduz a durabilidade do revestimento. Além disso, há o aparecimento do descascamento e do fenômeno conhecido por bolor.
