Cinpar
2017

XIII CONGRESSO INTERNACIONAL SOBRE PATOLOGIA E REABILITAÇÃO DE ESTRUTURAS

Volume IV Projetos

Reinforced Concrete Structures Strengthened With CFRP - Recommendations For Bending Design Criteria

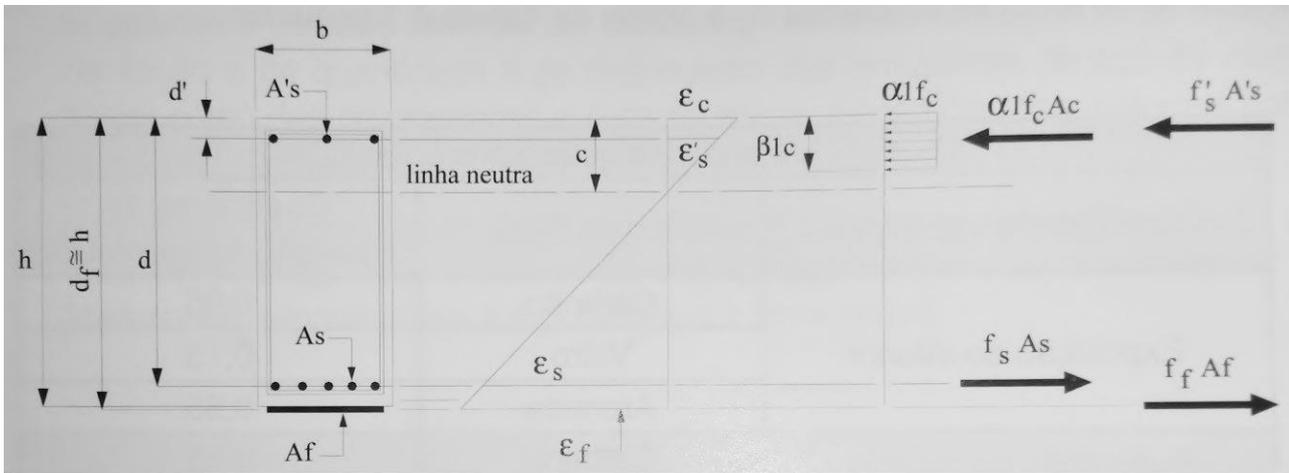
A resistência à flexão da seção de um elemento reforçado com FRP pode ser determinada considerando a compatibilidade de deformações e o equilíbrio das forças internas e, ainda, controlando-se o modo de ruína. A Figura 1 ilustra a distribuição de deformações e de tensões utilizada pelo ACI 440 (2008) para o cálculo do momento resistente ($M_{res.}$) na verificação ao estado limite último.

Figura 1 – Distribuição de extensões e de tensões na seção, na verificação ao ELU (ACI-440, 2008).

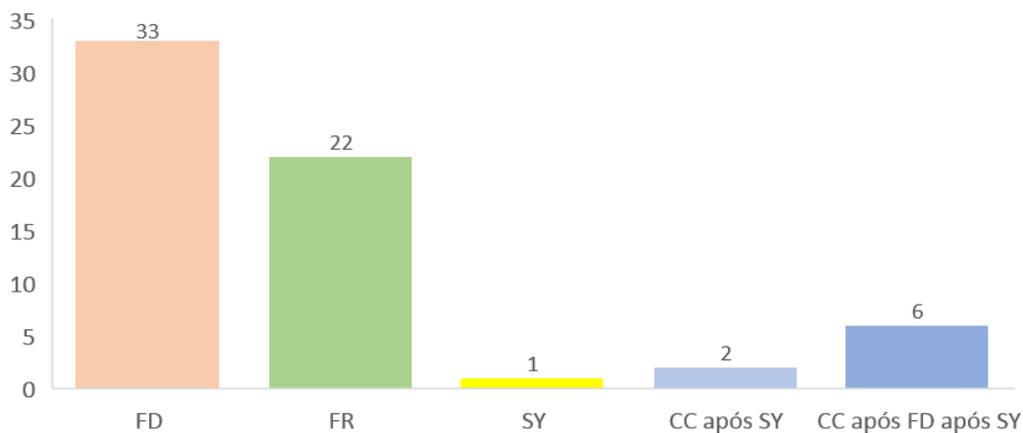
Na Figura 2 apresenta-se a frequência de cada modo de ruptura dos modelos experimentais (*FD* - Descolamento do FRP; *FR* - Ruptura do FRP; *SY* - Escoamento da armadura; *CC* - Esmagamento do concreto).

Figura 2 – Frequência dos modos de ruptura dos modelos experimentais.

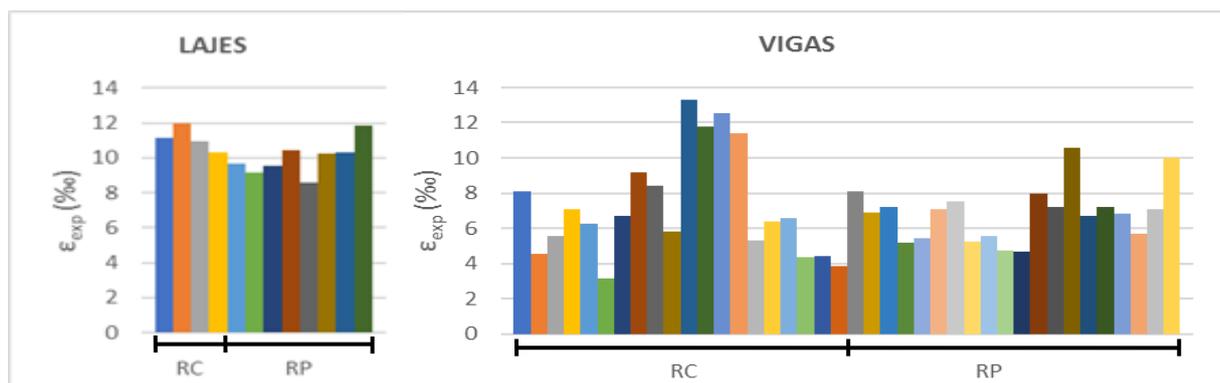
Na Figura 3 expõem-se os 52 modelos distribuídos com os mesmos critérios usados no Quadro 1, ilustrando-se os modos de ruptura (RC – Clássico e RP – Prematuro) e o nível de deformação do FRP no momento da ruptura (12 modelos experimentais apresentam valores de deformação desconhecidos).

Figura 3 – Modos de ruptura e deformação última registrada no FRP (51 modelos).

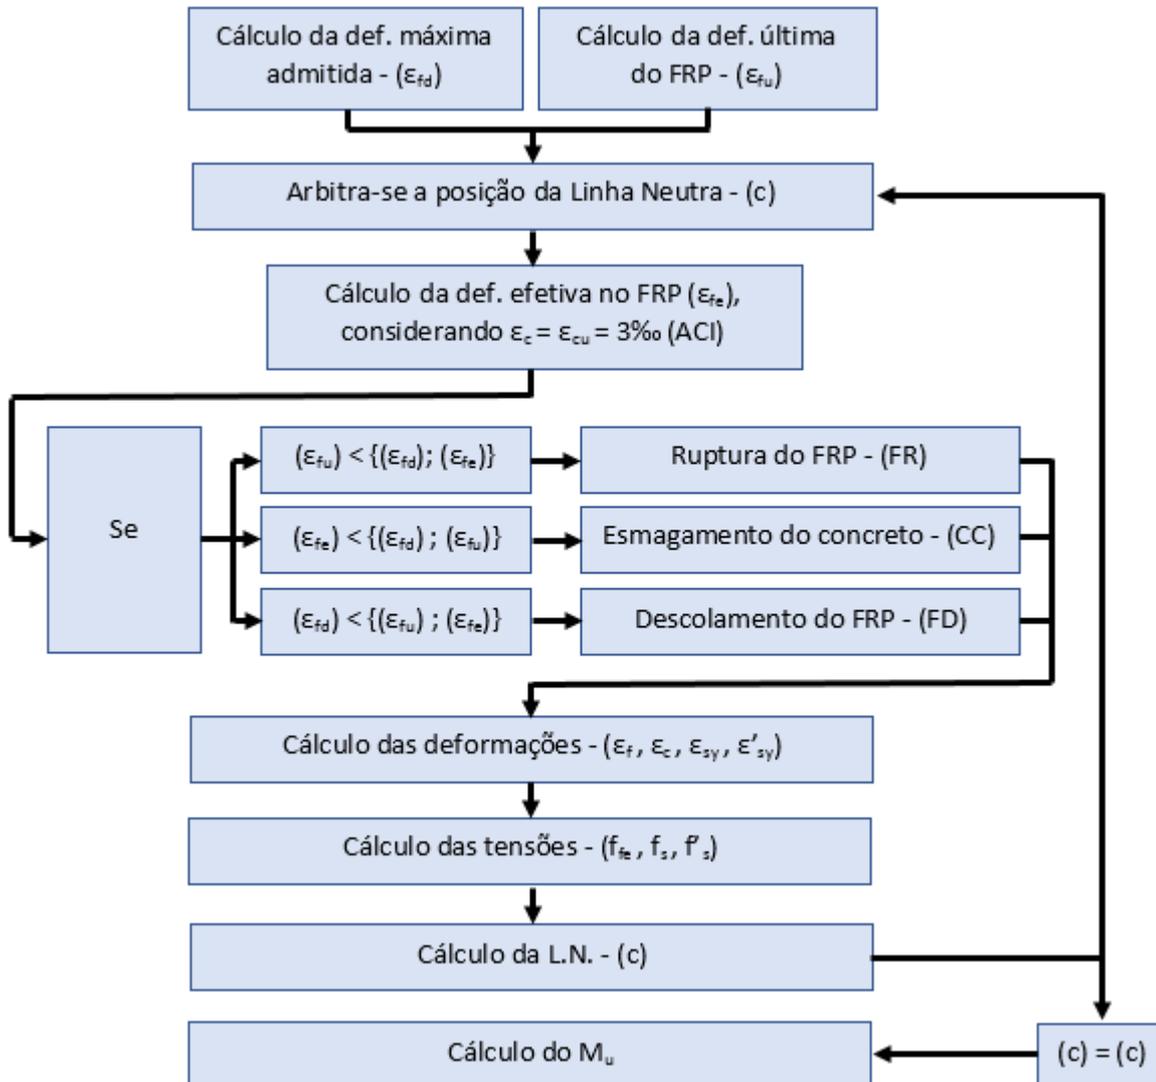
Conforme Figura 4, impondo um dos modos de ruptura do primeiro grupo exposto no item 2.1.2 (ruínas clássicas - RC), através da limitação da deformação no material condicionante, é possível determinar por equilíbrio a posição da linha neutra e obter a deformação efetiva no composto FRP, as extensões e as tensões na armadura interna, no FRP e no concreto. No entanto, no cálculo é necessário considerar a hipótese de ocorrência de ruínas prematuras (RP) características em estruturas reforçadas à flexão pela técnica de colagem externa (EBR). Devido à dificuldade em detectá-las, o ACI440 (2008) limita a deformação do FRP (ϵ_{fd}) para aumentar a confiabilidade do reforço.

Figura 4 – Fluxograma da metodologia de cálculo adotada considerando a ACI440.2R-08.

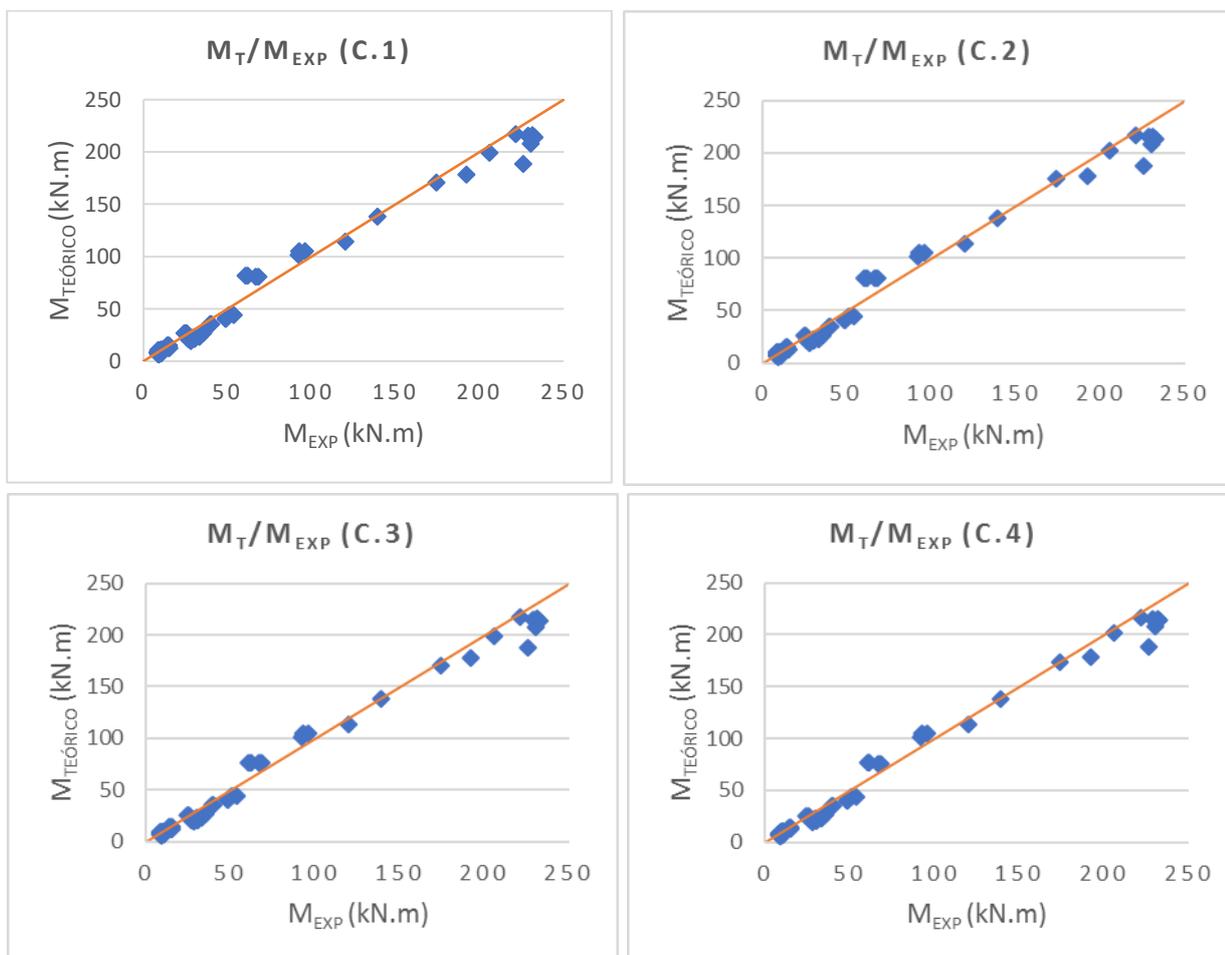
Para realizar a análise estatística da razão entre os momentos últimos teóricos e experimentais, calculou-se a proporção ($M_{\text{Teórico}} / M_{\text{Exp.}}$) dos 64 modelos estudados nesse trabalho para os 4 critérios sem coeficiente de segurança (C.1 ao C.4). Tais valores encontram-se plotados na Figura 5 e posteriormente calculou-se a média, o desvio padrão (DP) e o coeficiente de variação (CV) dos modelos, apresentando-os no Quadro 3.

Figura 5 – Análise do momento resistente último: ($M_{\text{Teórico}} / M_{\text{Exp.}}$).

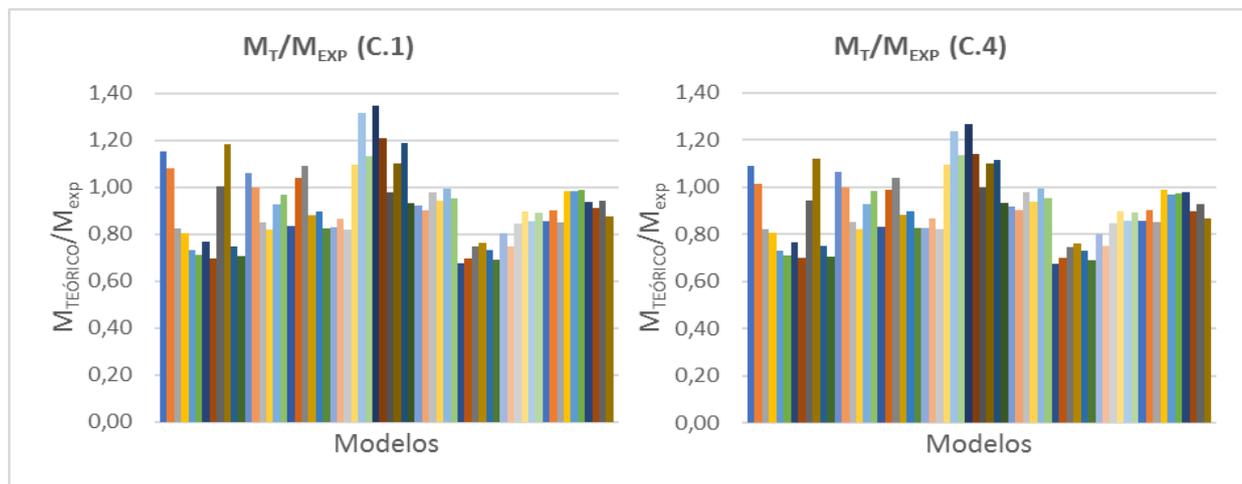
Conforme exposto, mesmo com a redução da média de 0,92 (C.1) para 0,91 (C.4), pode-se dizer que o critério C.4 tende a convergir para o valor experimental de forma mais acentuada que o critério C.1.

Figura 6 – Análise do momento resistente último: ($M_{Teórico} / M_{exp}$) dos 64 modelos.

Considerando o aumento da deformação última em concomitância com a limitação da deformação da armadura (critério C.4), observa-se uma confluência das afirmações anteriormente expostas, ou seja, o incremento da deformação do concreto acaba por favorecer um sutil acréscimo de alguns valores conservadores e a limitação do escoamento do aço reduz os valores críticos (Figura 6 e Quadro 4).

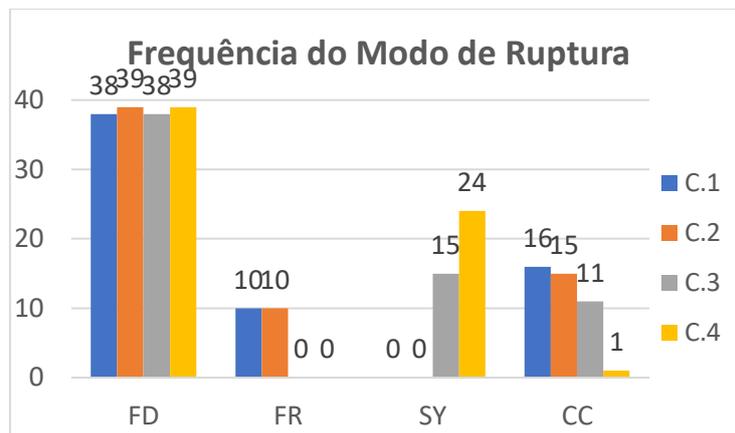
“analíticas” devido a ruptura/descolamento do FRP acabam sendo substituídas por valores mais conservadores devido ao escoamento excessivo do aço em 10%, conforme Figura 7.

Figura 7 – Modos de ruptura de acordo com o critério adotado.

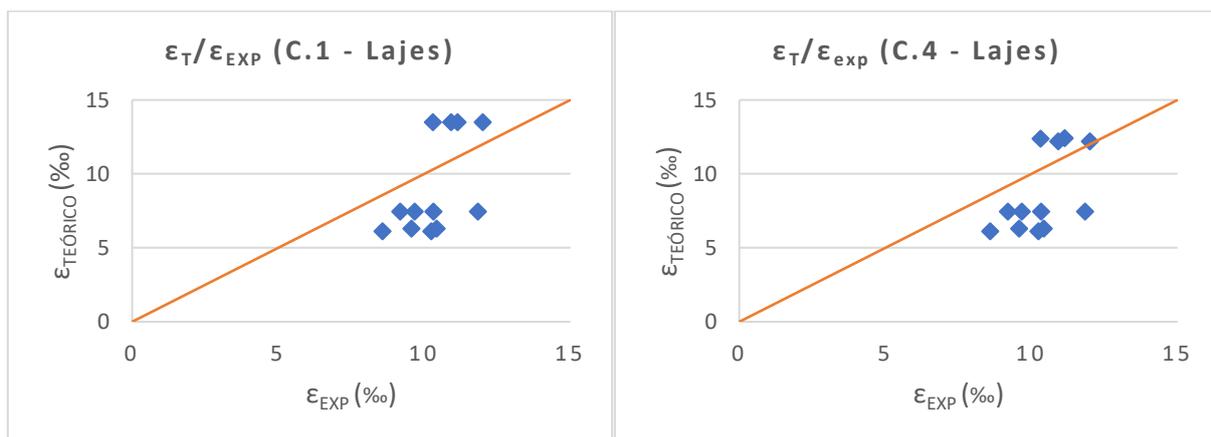
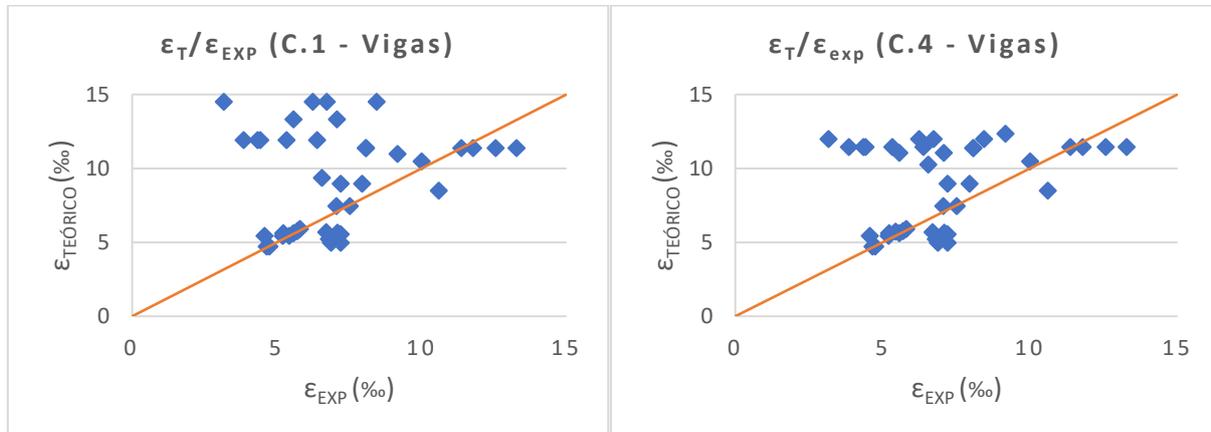
A Figura 8 compara os valores teóricos e os resultados experimentais da deformação última no FRP, segundo os critérios C.1 e C.4 para os 52 modelos separados pelo tipo de estrutura (12 modelos experimentais não dispunham dessa informação). De um modo geral, os gráficos ilustrados sugerem uma grande dispersão dos resultados (CV muito elevado).

Figura 8 – Análise da deformação última para os 52 modelos separados pelo tipo de estrutura.

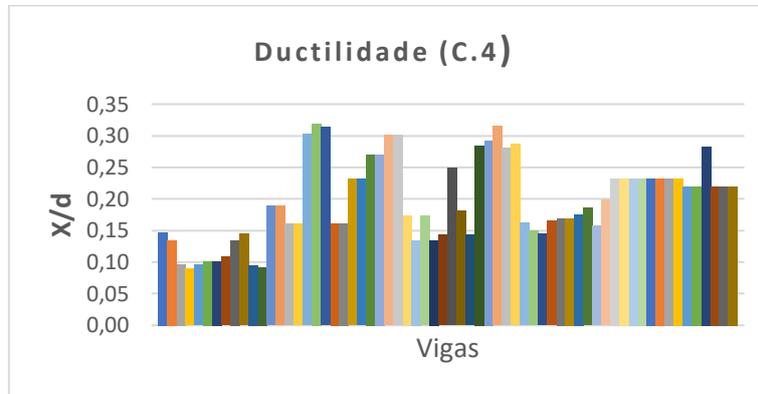
Conforme item 2.2.3, para se evitar a ruptura frágil do concreto, a NBR limita a posição da linha neutra. De acordo com a Figura 9, todos os modelos do critério C.4 apresentaram valores dentro dos limites estabelecidos.

Figura 9 – Ductilidade dos 64 modelos de acordo com a NBR6118.

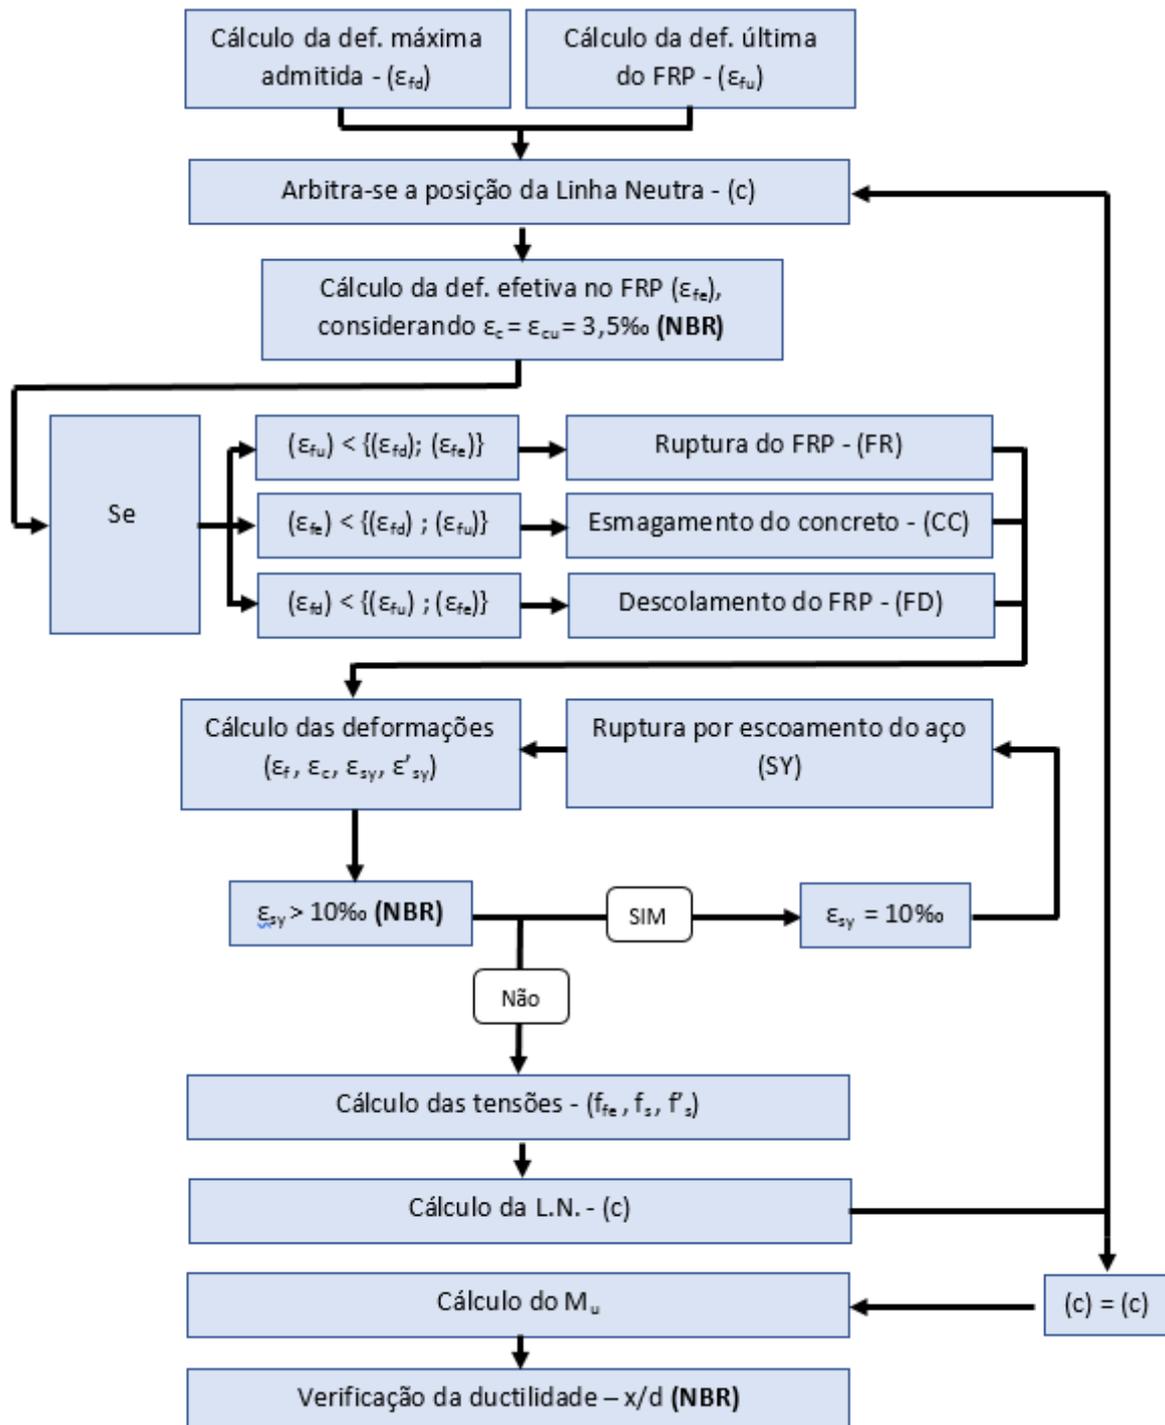
A metodologia desenvolvida para análise dos critérios C.4 e C.6 (parâmetros adotados conforme a NBR) é exposta em forma de fluxograma na Figura 10.

Figura 10 – Fluxograma da metodologia de cálculo proposta (C.4 e C.6).

Conforme exposto, pode-se dizer que o critério C.4 tende a convergir os resultados para o valor experimental de forma mais acentuada que o critério C.1. Com isso, tal metodologia aqui desenvolvida (Figura 10) tem se demonstrado, até esse momento, como um critério

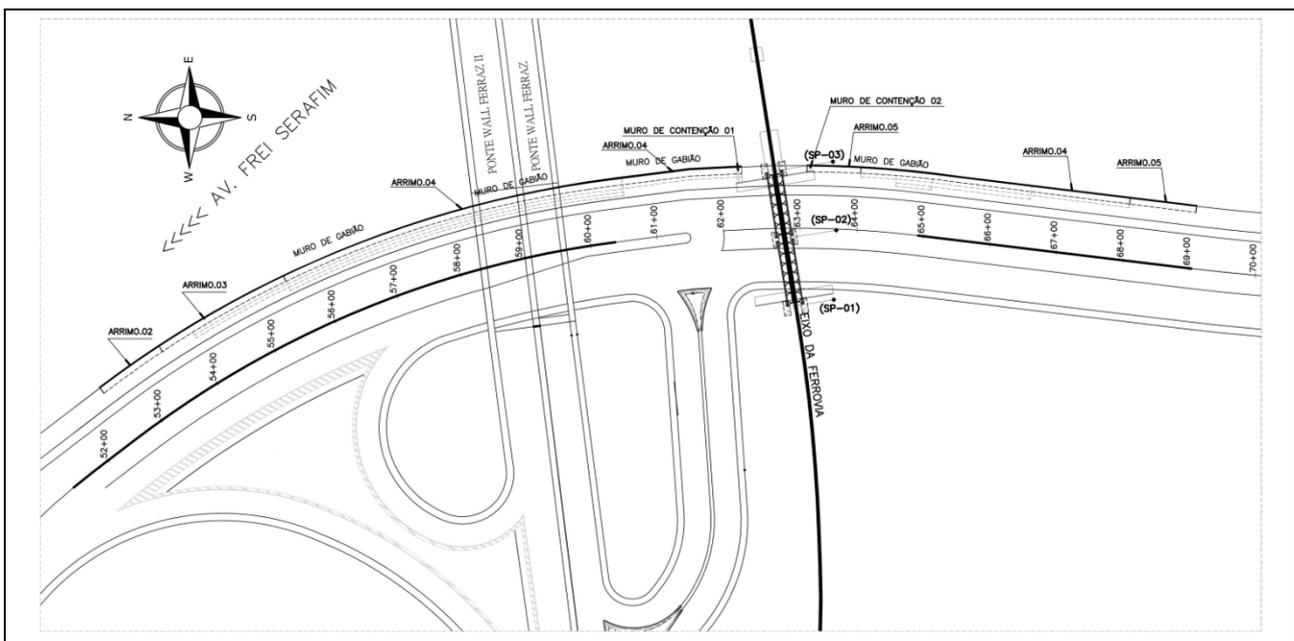
A região de implantação dessa estrutura de contenção é justamente num trecho em curva do traçado, nessa região ocorre o desembocamento das alças de acesso a Ponte Wall Ferraz existente logo acima deste trecho da avenida, conforme ilustrada a figura a seguir:

Figura 1 – Esquema de Implantação dos Muros de Contenção (Fonte: PCA ENGENHARIA, 2015)

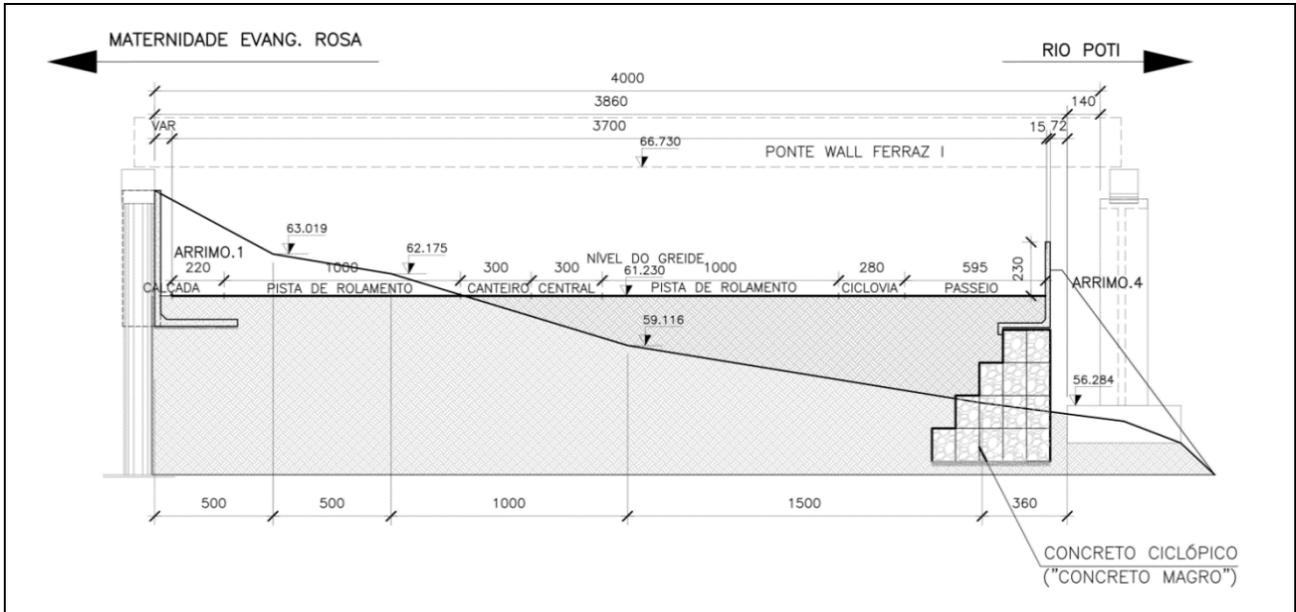
Figura 2 – Corte Longitudinal - Ponte Wall Ferraz I (Fonte: PCA ENGENHARIA, 2015)

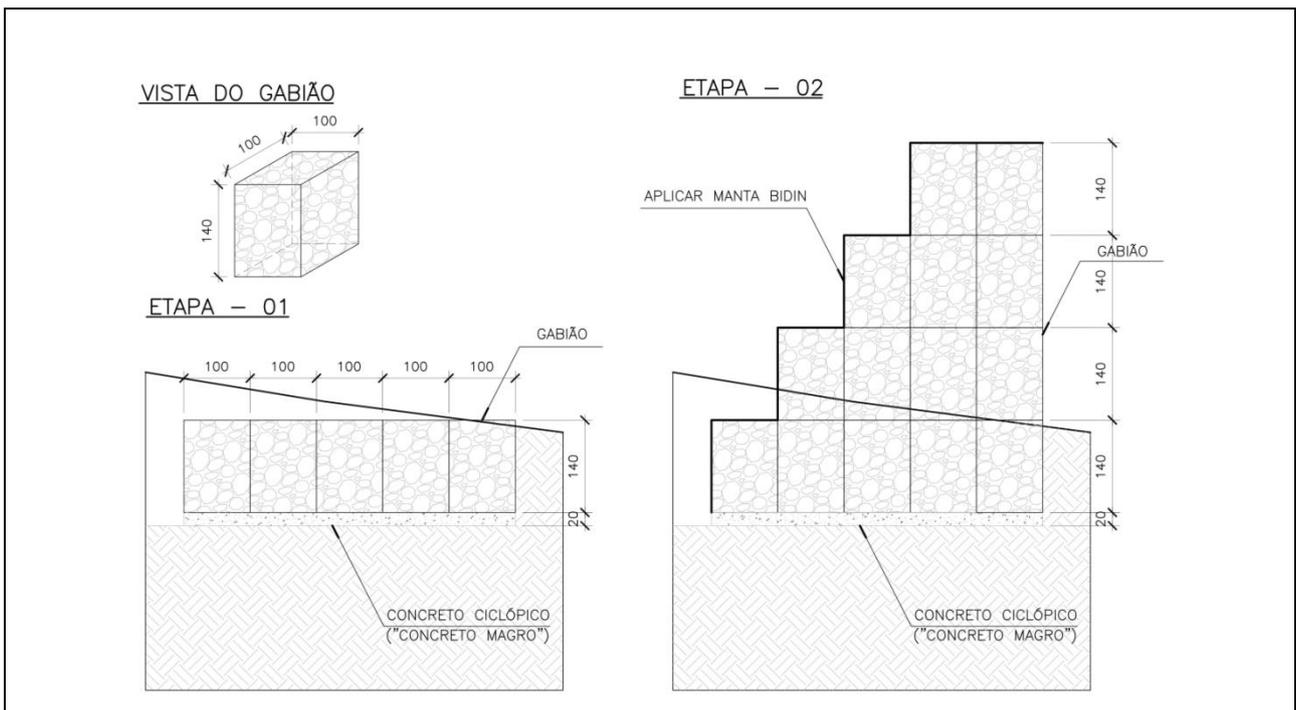
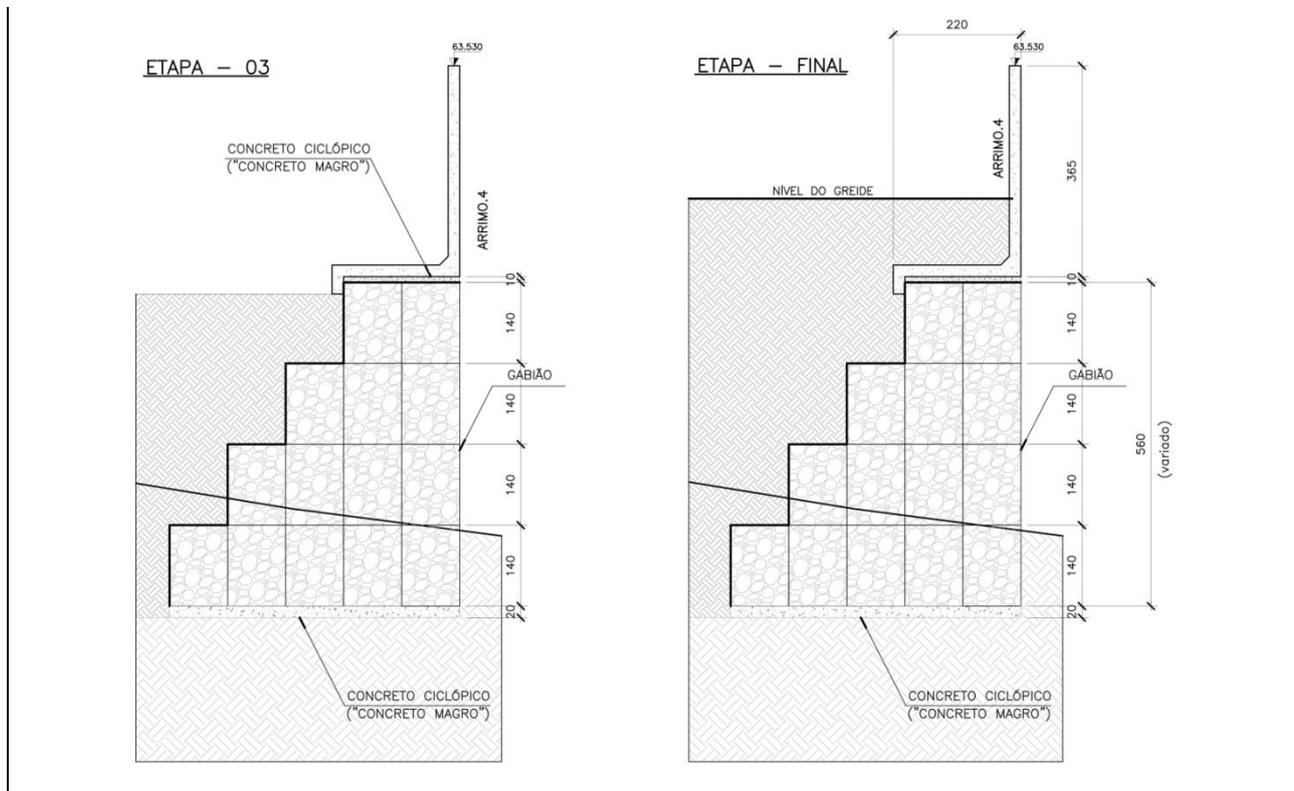
Em resumo, as características geométricas do muro de gabiões e do muro de arrimo do Projeto Executivo para as Obras de Implantação e Pavimentação da Avenida Marginal Poti Sul, trecho 2,9km, são ilustradas na Figura 3 e descritas a seguir:

Figura 3 – Etapas de Construção do Muro de Gabiões (Fonte: PCA ENGENHARIA, 2015)

Observa-se na figura acima que, o muro de contenções é composto por gabões do tipo caixa com dimensão 1,40x1,00x1,00m e por um muro de arrimo em concreto armado, a ser implantado logo acima do muro de gabões, possuindo o formato “L” com base de 2,20m e altura de 3,65m. Ambos os muros estão projetados para serem assentados sobre camadas de concreto ciclópico, sendo a camada do muro de gabões de 20cm de espessura e a do muro de arrimo de 10cm de espessura. Indicou-se ainda no projeto a necessidade da aplicação de manta “*bidim*” para permitir a passagem de água (drenagem) sem o carreamento dos finos do solo, prezando assim pela estabilidade do muro e pela integridade do aterro que o muro deve conter.

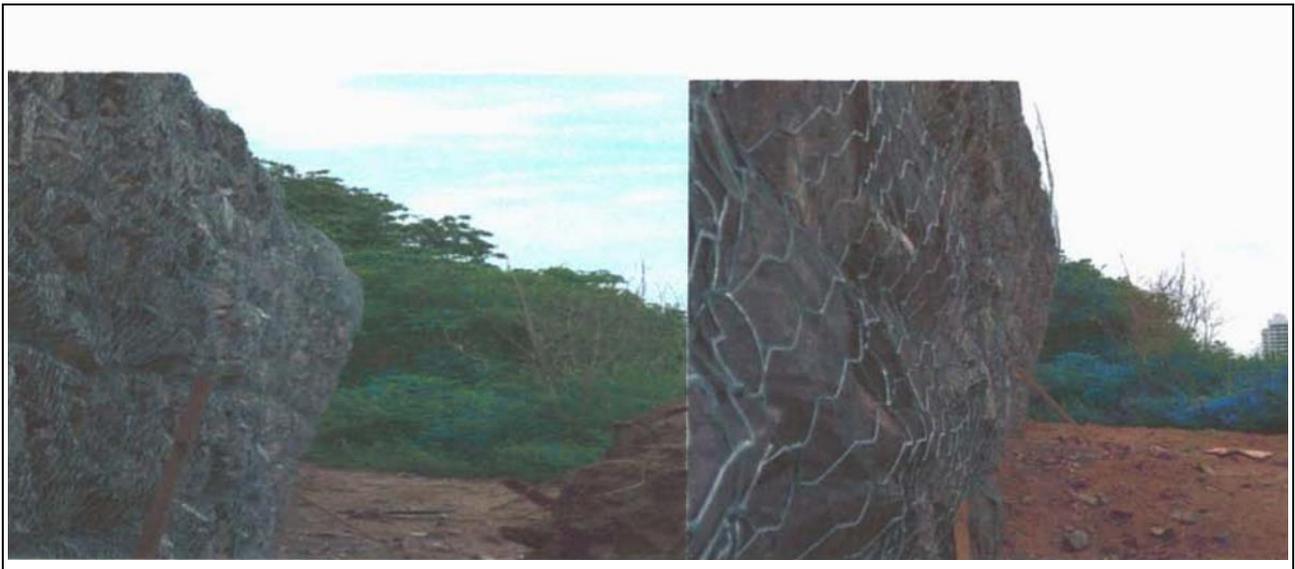
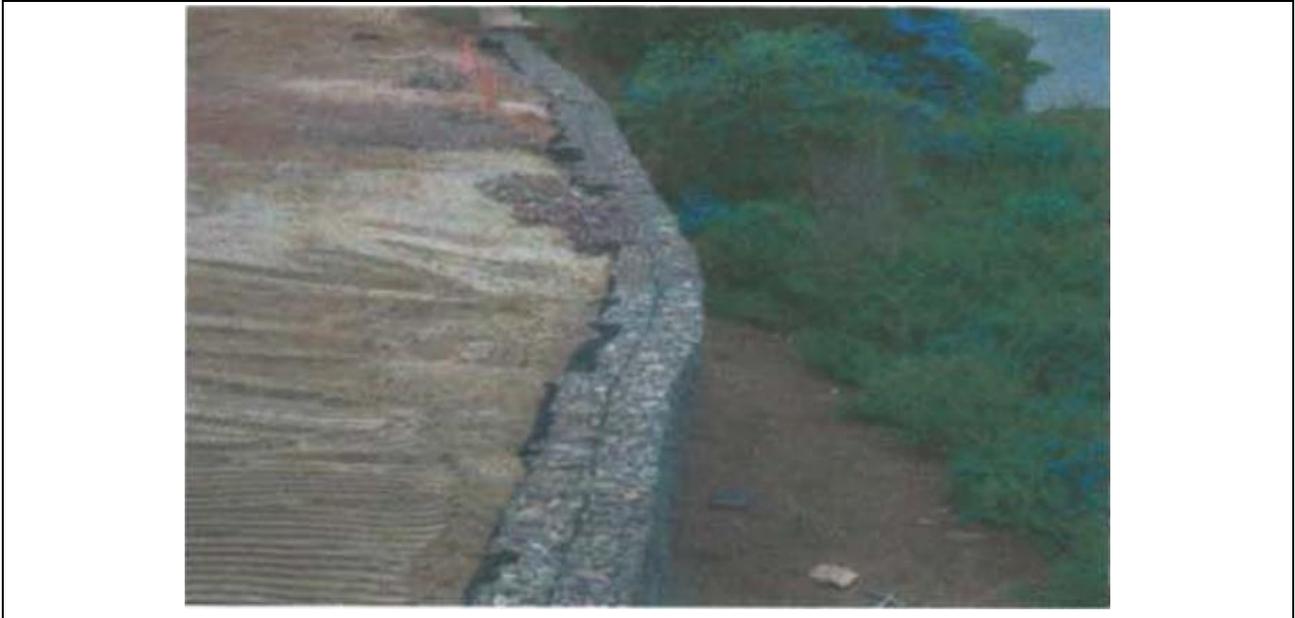
A Construtora adotou características de um projeto diferente do licitado para execução da obra, destaca-se que, durante o processo de execução realizado por volta de dezembro de 2016, era notório o desaprumo do muro, conforme pode ser visualizado na Figura 4. Com a chegada do período chuvoso do fim de ano, característico de Teresina, houve, ao final de 2016, o tombamento do muro.

Figura 4 – Desaprumo do Muro no trecho que tombou (Fonte: Fiscalização da Obra, 2016)

A primeira e principal não conformidade foi a mudança da geometria do muro de gabiões. O muro foi executado com caixas com dimensões de 1,00x1,00x1,00m, diferente do projetado. Trocou-se, por exemplo, quatro camadas de altura 1,40m por seis camadas de altura 1,00m. Tal mudança ocasiona um maior número de pontos propícios a ruptura na seção do muro. Além disso, foi verificado que a manta “*bidim*” adotada era de qualidade muito baixa, não impedindo a passagem dos grãos mais finos do solo como deveria, propiciando o surgimento de erosões.

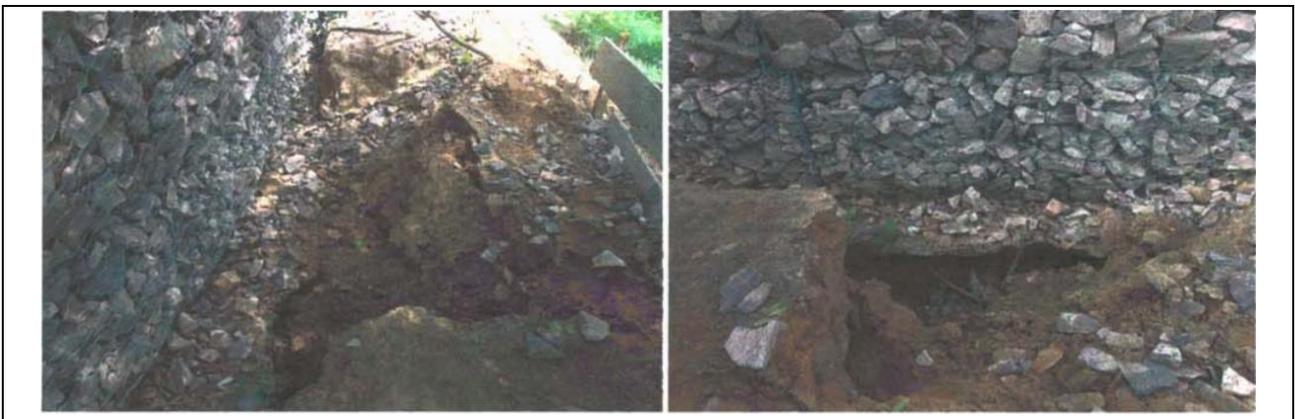
Figura 5 – Erosões ocasionadas pelas chuvas, em consequência da má qualidade da manta “*bidim*”
 (Fonte: Fiscalização da Obra, 2016)

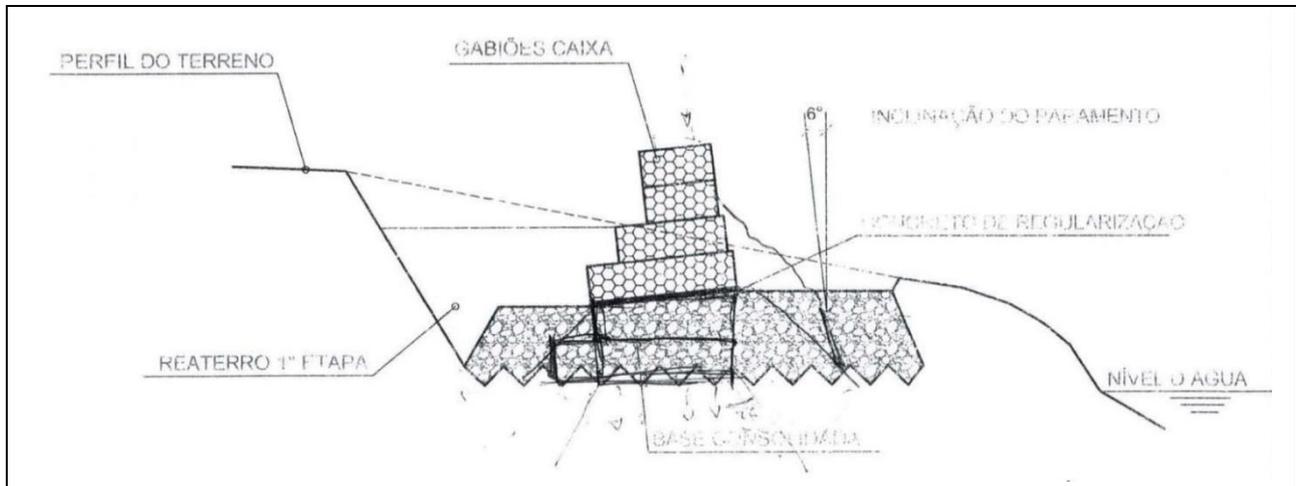
<p>MEMORIAL DESCRITIVO DO METODO DE RECUPERACAO DO MURO DE GABIOES AV. MARGINAL POTY SUL, ENTRE ESTACAS E-54+10 E E-57+10</p> <p>Para dar sequência aos serviços de construção do muro de gabiões que está sendo executado na Av. Marginal Poty Sul, no trecho em que houve um abatimento do solo suporte, provocando em curta extensão o tombamento do muro em execução, estabelecemos uma metodologia executiva a ser adotada na continuidade dos trabalhos.</p> <p>Estes serviços incluirão entre outros os descritos a seguir:</p> <ol style="list-style-type: none"> 1- Criação de uma base estabilizada com a utilização da pedra utilizada no preenchimento dos gabiões. Esta base terá cerca de 10m de largura, sendo seu início a 3m contados a partir da face externa do muro na direção do Rio Poty. A base terá uma espessura variável, contando a espessura incorporada ao solo da camada compressível sob a base, até 1,0M acima da cota de assentamento originalmente prevista, 2- Sobre esta base, será executado um lastro de nivelamento em concreto ciclópico, com o objetivo de regularizar o assentamento das gaiolas, bem como de definir seu plano de assentamento na inclinação de projeto. 3- Serão então posicionadas as gaiolas com a inclinação de 6° com a vertical, contra o paramento interno, conforme projeto. 4- O alinhamento das gaiolas terá recuo de 10cm a cada linha de gaiola sempre para dentro do corpo do aterro. 	<ol style="list-style-type: none"> 5- Desta forma, neste trecho de 6,0 de altura, teremos descontando a espessura de 1,0m correspondente à base estabilizada, um conjunto formado em sua altura por 4 linhas, 3 linhas, 2 linhas e mais 2 linhas no coroamento. 6- Toda a face interna do paramento deverá ser revestida com manta geotêxtil (Bidim). 7- O reaterro será executado em camadas compactadas, sendo que nesta 1ª Etapa o mesmo devera atingir a altura de duas linhas a partir da base. 8- Com o andamento dos serviços de recuperação, será avaliada a necessidade ou não da utilização de enrocamento de pedra de mão, a ser aplicado sobre o trecho externo da base estabilizada que fica situado entre a face externa da parede e o Rio Poty. 9- A seguir apresentamos a memória de cálculo e o croqui executivo para a recuperação do gabião.

Figura 6 – Resumo do Memorial Descritivo do Metodo de recuperação do muro de gabões da Av.Marginal Poti Sul, entre EST.54+10,00 e EST.57+10,00 (Fonte: Construtora da Obra, 2017)

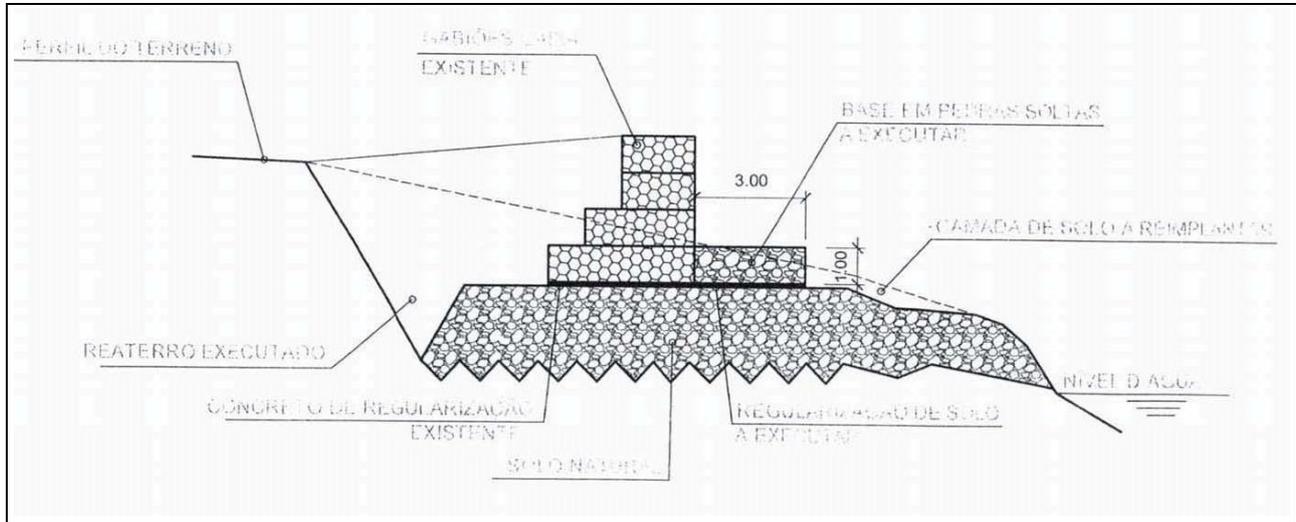
- 1- Inicialmente será feito o preenchimento dos vazios causados por erosões próximo a face externa do muro gabião devido as chuvas. Esse preenchimento será feito com mistura de solo-cimento na proporção de 20:1 e com adensamento ou compactação manual.
- 2- Depois será criada uma base estabilizada com a utilização de pedra de mão. Esta base terá cerca de 3,00m de largura, a partir da face externa do muro na direção do Rio Poty. A base terá uma espessura variável, contando a espessura incorporada ao solo da camada compressível sob a base, até 1,0M acima da cota de assentamento originalmente prevista, devendo essa base ser compressível por equipamento de esteira para uma melhor estabilidade da mesma.

- 3- Após a conclusão desta base, será analisado a estabilidade in loco do novo conjunto formado pelo muro e a nova base para definição posterior de acréscimo ou não de mais elementos de proteção agora contra as cheias do Rio Poti.
- 4- A seguir apresentamos o croqui executivo para a proteção da base do muro gabião nas estacas acima citadas.

Figura 7 – Resumo do Memorial Descritivo do Metodo de recuperação do muro de gabiões da Av.Marginal Poti Sul, da EST.53+11,00 a EST.54+10,00 e da EST.57+10,00 a EST.61+19,00 (Fonte: Construtora da Obra, 2017)

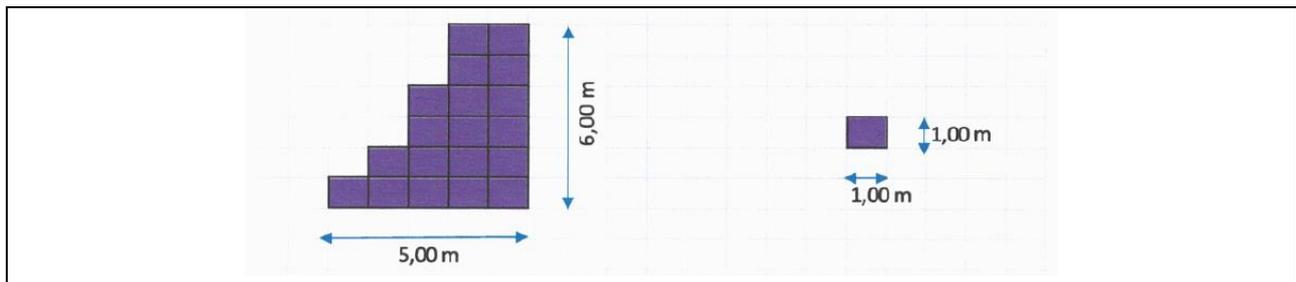
Figura 8 - Desenho esquemático da geometria adotada no novo projeto (Fonte: Fiscalização da Obra, 2017)

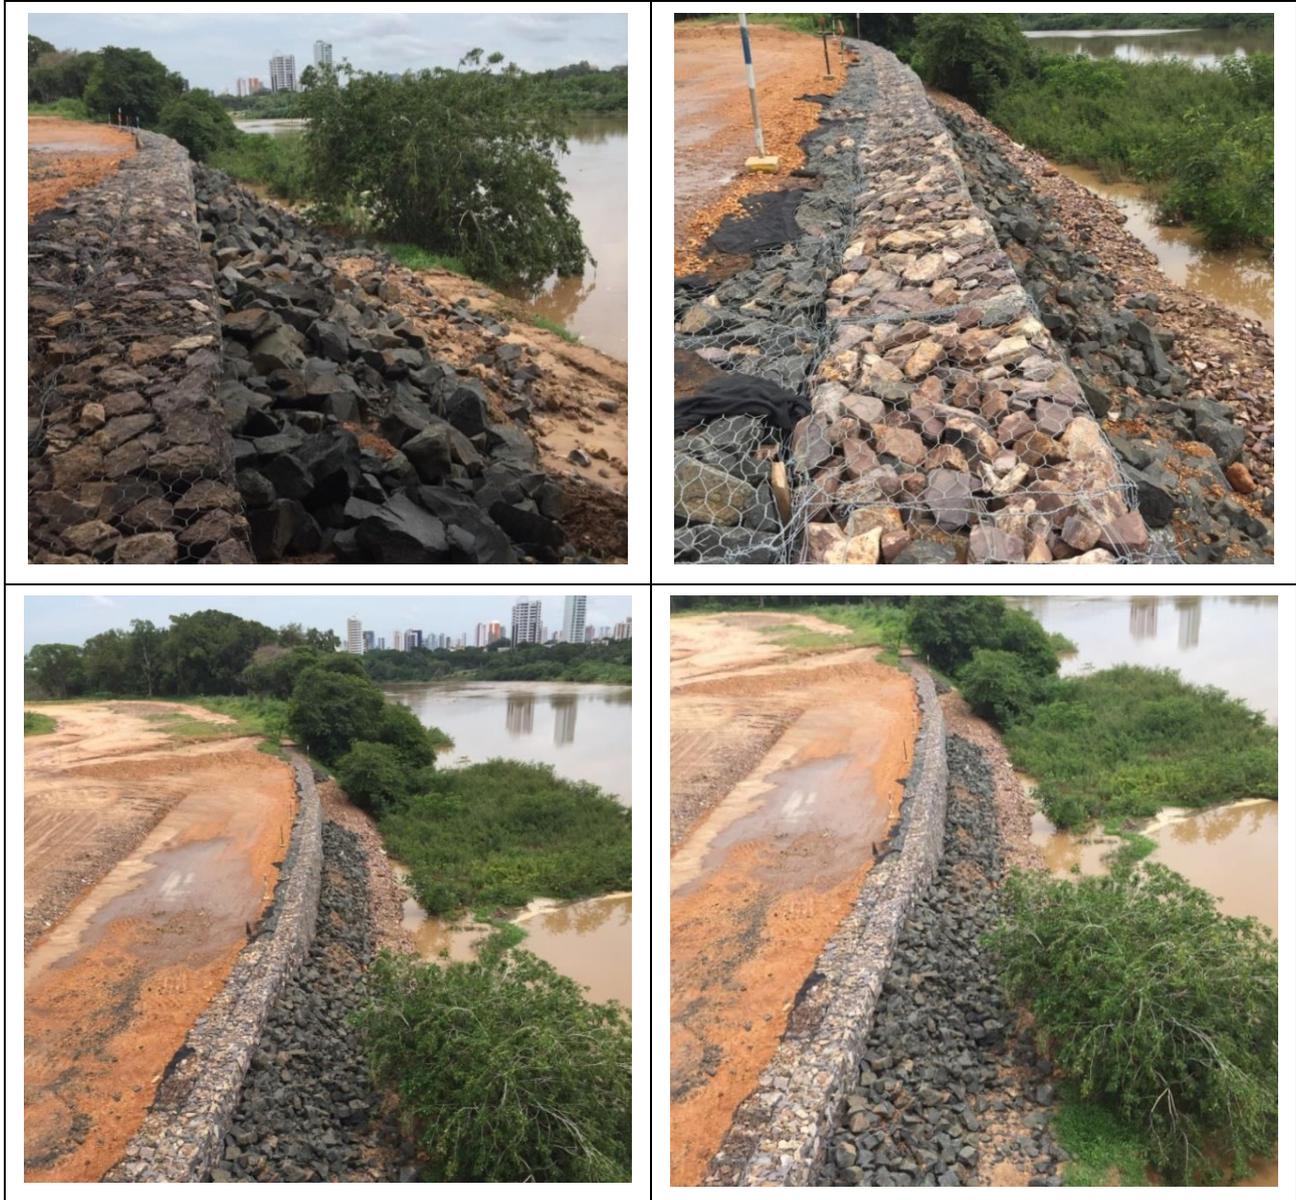
Expõe-se adiante algumas das imagens retiradas em visitas à obra realizadas pela PCA ENGENHARIA para registro do muro de gabião após reconstrução devido ao seu tombamento, como mostra a Figura 9.

Figura 9 - Fotos do muro de gabião após reconstrução (Fonte: Fiscalização da Obra, 2017)

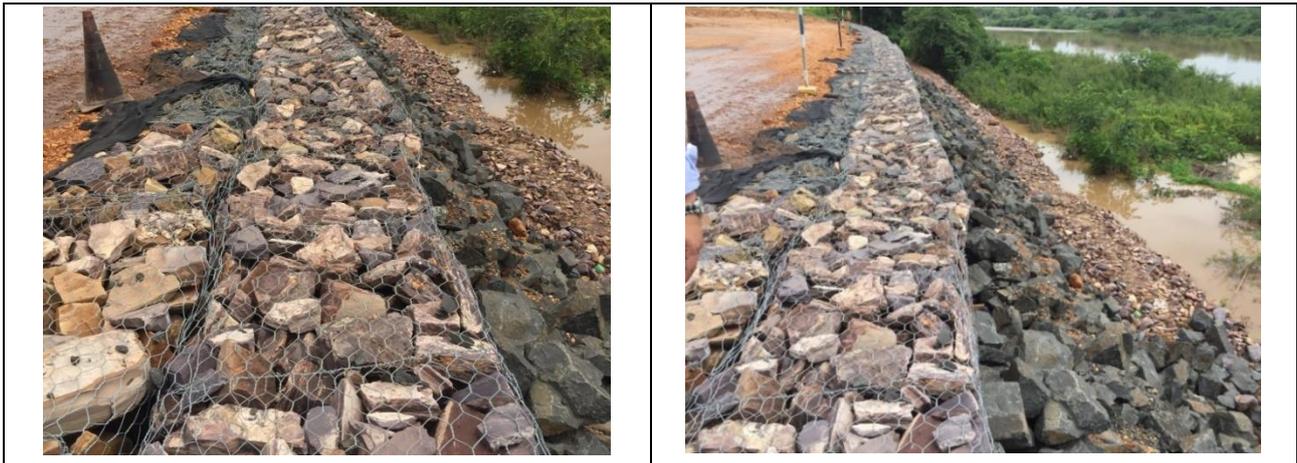
Mesmo com as novas medidas adotadas, o muro ainda se encontra em situação propícia a novo tombamento, devido principalmente ao solo impróprio ainda presente. Observou-se nas visitas realizadas o aumento da tendência de inclinação do muro para o lado do rio.

Figura 10 - Fotos do muro após a reconstrução e com indícios de novo tombamento.
 (Fonte: Fiscalização da Obra, 2017)

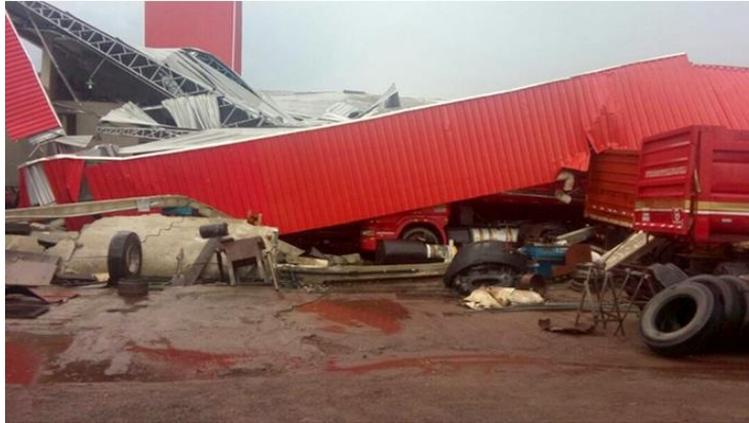
A Figura 1 mostra o colapso de um Galpão de uma Transportadora em Florianópolis – Santa Catarina, ocorrido em novembro de 2016. De acordo com o portal de notícias do jornal “Notícias do Dia”, Horostecki (2016), o Galpão veio abaixo após um vendaval, que na mesma região ocasionou destelhamentos em outras edificações.

Figura 11 - Galpão de transportadora derrubado pela força do vento no bairro Tijuca em Florianópolis – Santa Catarina, em novembro de 2016.
Fonte: Divulgação NDOonline. Notícias do Dia, 2016.

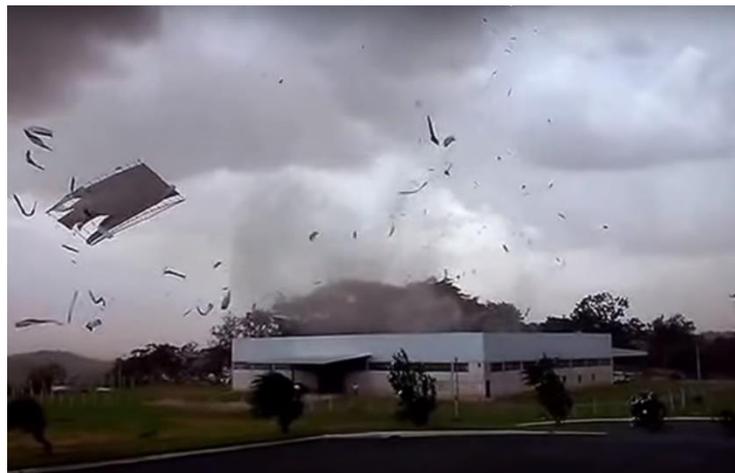
Figura 12 – Efeito do vendaval que desabou paredes e destelhou um galpão de uma lavanderia no noroeste do Paraná, em janeiro de 2015.
Fonte: Print screen de vídeo. Portal de notícias da Globo, 2015.

A Figura 2 retrata outro sinistro por efeito de um vendaval que desabou paredes e destelhou um galpão no noroeste do Paraná, em janeiro de 2015. No acidente uma pessoa morreu e dezessete ficaram feridas. Segundo o meteorologista Celso Oliveira entrevistado pelo Jornal G1, o fenômeno que ocorreu na região foi um pré-tornado e a velocidade dos ventos no momento do acidente, foi estimada entre 65 km/h e 115 km/h, o equivalente a aproximadamente 18m/s a 31m/s.

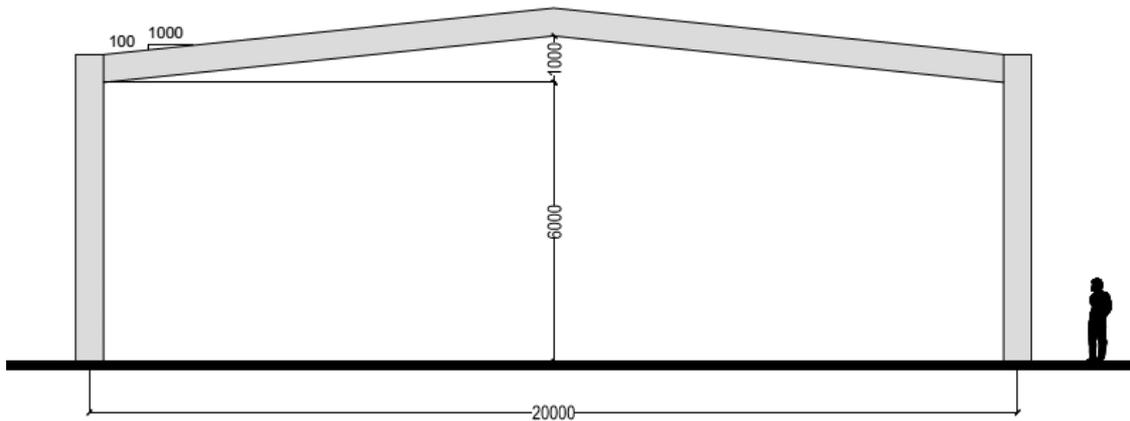
Nas Figuras 3, 5 e 6 apresenta-se o modelo de pórtico de alma cheia utilizado para este estudo, cujo vão livre é de 20 metros, altura dos pilares de 6 metros e altura máxima sobre terreno de 7 metros.

Figura 13 – Dimensões do pórtico - Vista Transversal Pórtico

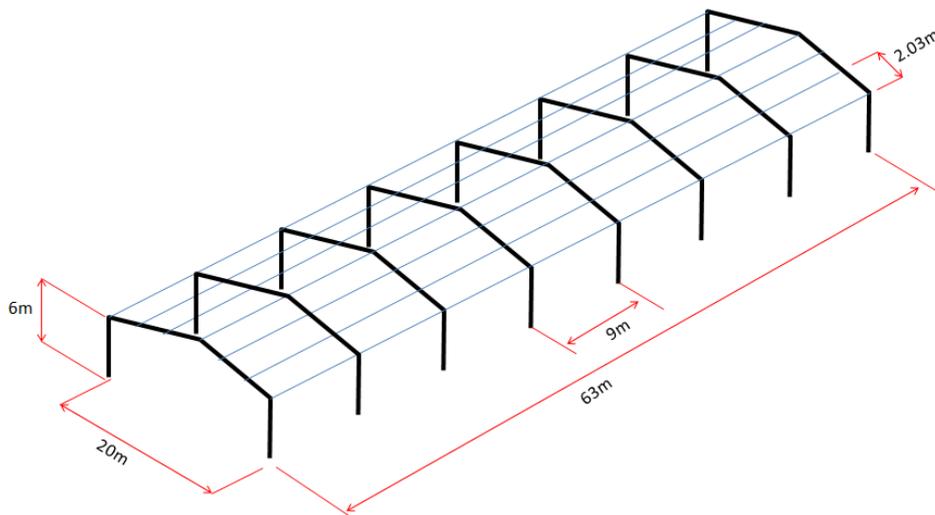
Outras dimensões podem ser visualizadas na perspectiva esquemática apresentada pela Figura 4. O modelo do galpão possui comprimento longitudinal de 63 metros pela repetição de 8 pórticos com espaçamento entre si de 9 metros.

Figura 14 – Dimensões do pórtico – Desenho esquemático

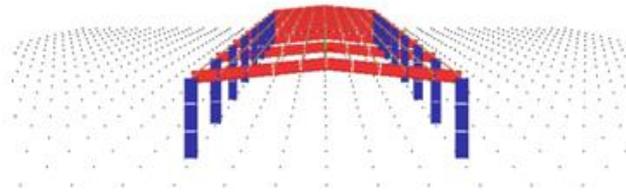
Figura 16 – Perspectiva Frontal
 Fonte: View 3D - Software MCalc 3D.
