Cinpar
2017

XIII CONGRESSO INTERNACIONAL SOBRE PATOLOGIA E REABILITAÇÃO DE ESTRUTURAS

Volume IV Projetos

Reinforced Concrete Structures Strengthened With CFRP - Recommendations For Bending Design Criteria

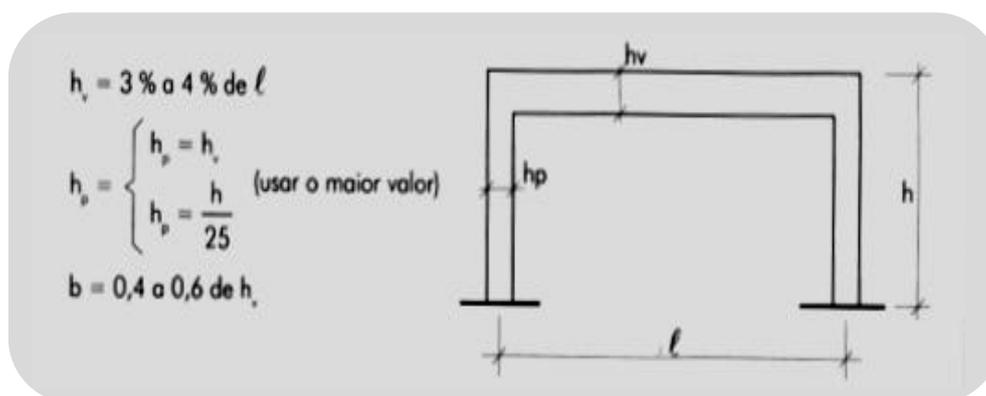
Figura 17 – Fórmula empírica - Pré-dimensionamento Pórticos de aço
 Fonte: Rebello, 2007, p.92.

A Figura 7 apresenta a fórmula mencionada e o desenho esquemático de pórticos de aço, em que os perfis usados nos pórticos são os mesmos usados para vigas e pilares.

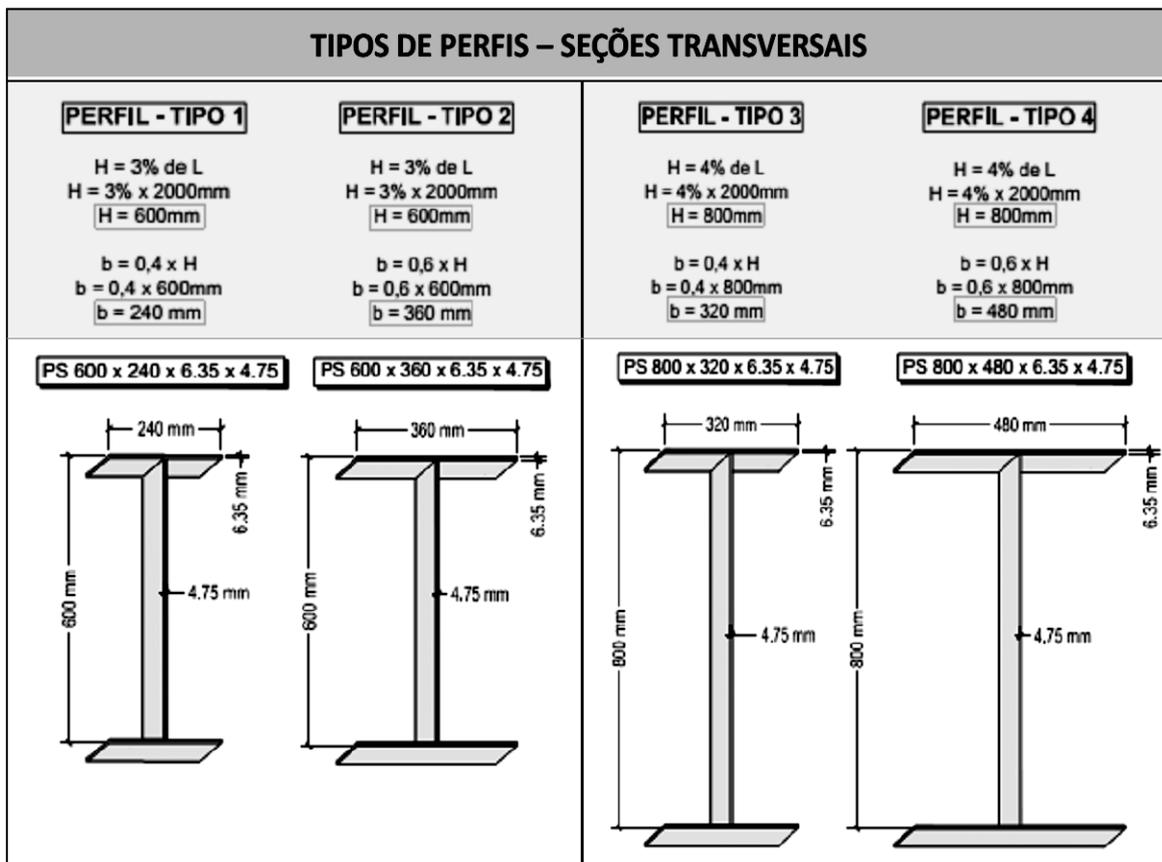
A estrutura desses edifícios é marcada pela repetição de pórticos planos transversais em um único tipo de perfil, obtiveram-se assim, quatro modelos diferentes de galpões. A fórmula empírica não menciona o tipo de perfil e a espessura da chapa, por isso adotou-se o perfil de alma cheia, do tipo I, com valores usuais de espessura de chapa, sendo 6,35mm para a espessura da alma e 4,75 mm para a espessura da mesa.

Figura 18 – Variação dos tipos de perfis conforme fórmula empírica de pré-dimensionamento

Considerando o pré-dimensionamento apresentado pelo Yopanan, foram adotados quatro tipos de perfis de alma cheia, definidos pela fórmula empírica conforme a Figura 8, a saber:

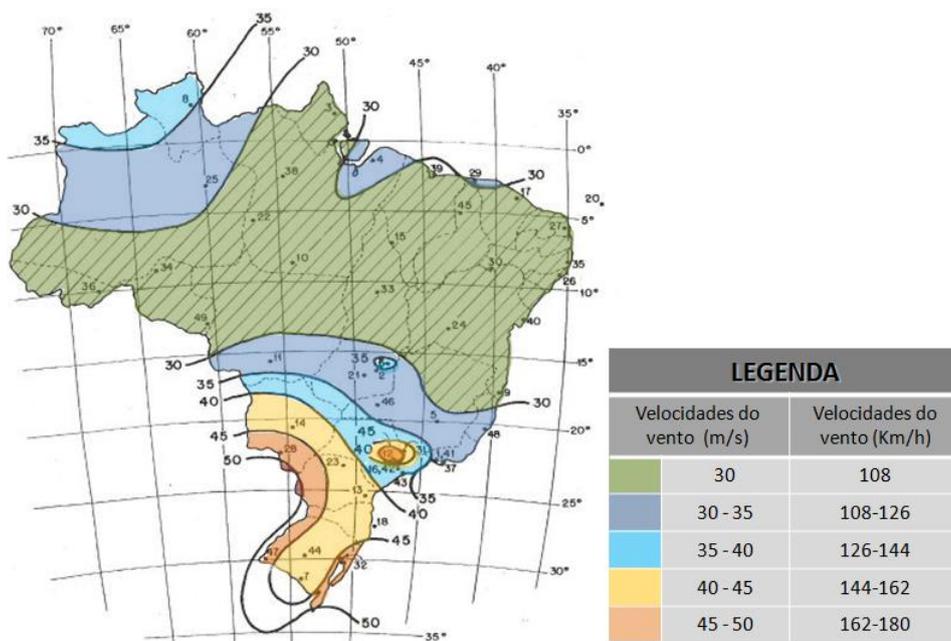
Figura 19 - Isopletas da velocidade básica V_0 (m/s)

Na Figura 9 as velocidades do vento são apresentadas por um gráfico de isopletas que correspondem a velocidade de uma rajada de três segundos de duração, a dez metros de altura, em campo aberto e plano, ultrapassada, em média, uma vez a cada 50 anos (NBR 6123/1988).

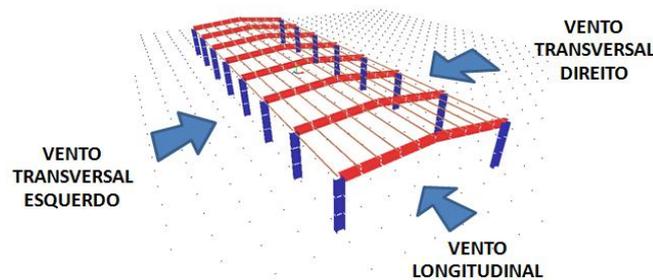
Figura 20 – Perspectiva – Direções de vento

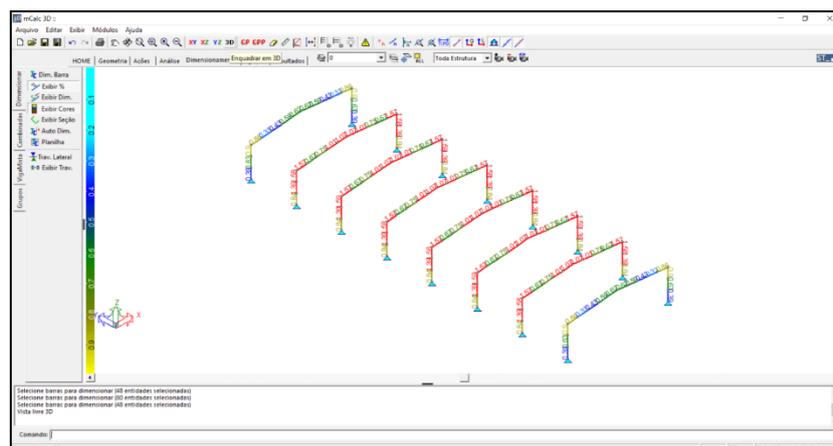
Para melhor apresentação, o MCalc3D possibilita a visualização da relação de esforços em uma escala de cores, sendo representadas na cor vermelha as barras com valores maiores ou iguais a 1,00.

Figura 21 – Interface do Programa - Percentuais da relação de esforços das barras com perfil PS 800 X 480 X 6.35 X 4.75 dimensionadas para velocidade de vento de 45m/s.

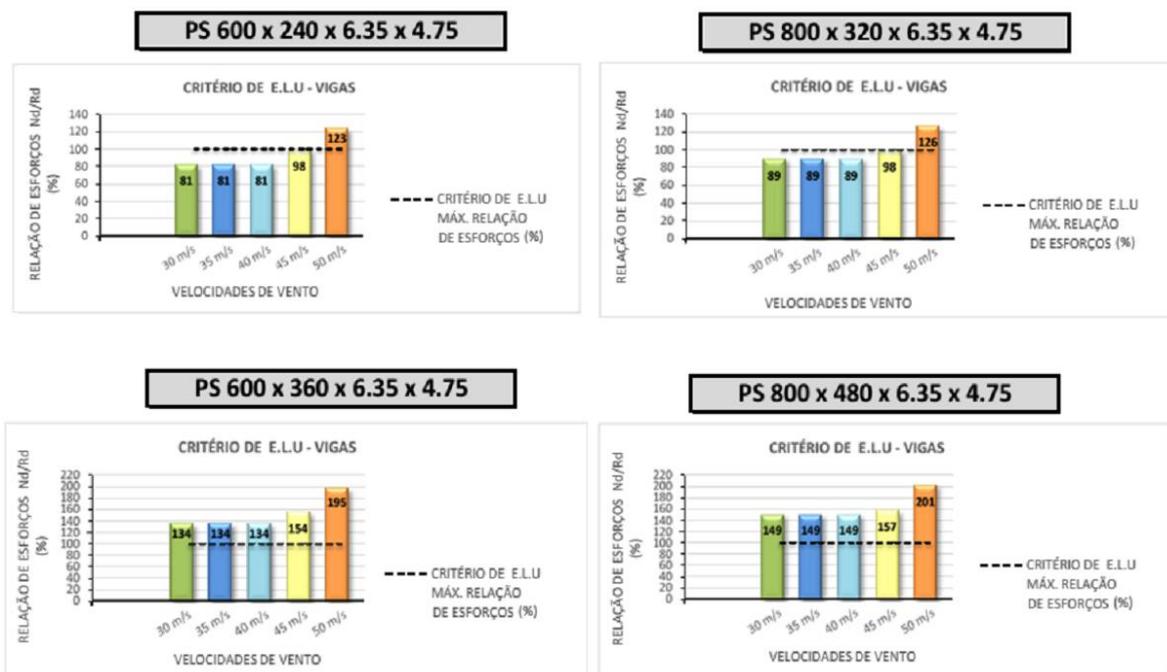
Os dois perfis com altura de alma de 600 mm não foram aprovados nos cálculos de resistência à flexão do eixo Y, devido à Flambagem Local da Alma (FLA). Sendo que o perfil 600x240 flambou na alma para a velocidade de vento de 50m/s e o perfil 600x360 flambou na alma em todas as cinco velocidades de vento - 30, 35, 40, 45 e 50 m/s.

Os dois perfis com altura da alma de 800 mm não passaram no cálculo de resistência à flexão do eixo Y, devido à Flambagem Local da Mesa (FLM). Sendo que o perfil 800x320 flambou na mesa para a velocidade de vento de 50m/s e o perfil 800x480 flambou na mesa em todas as cinco velocidades de vento - 30, 35, 40, 45 e 50 m/s.

Figura 22 – Gráficos – Máximos percentuais da relação de esforços em função da velocidade de vento para cada perfil - Critério de E.L.U – Vigas.

Nas Figuras 12 e 13, gráficos comparativos representam os máximos percentuais das relações de esforços dos perfis das vigas e dos pilares em cada vento analisado. Por meio de tais gráficos é possível notar que a ação da velocidade de vento de 50 m/s é a mais desfavorável em todos os casos, e que apenas dois perfis atenderam ao critério de ELU para as velocidades dos ventos de 30 a 45 m/s, a saber, PS 600x240 e PS 800x320.

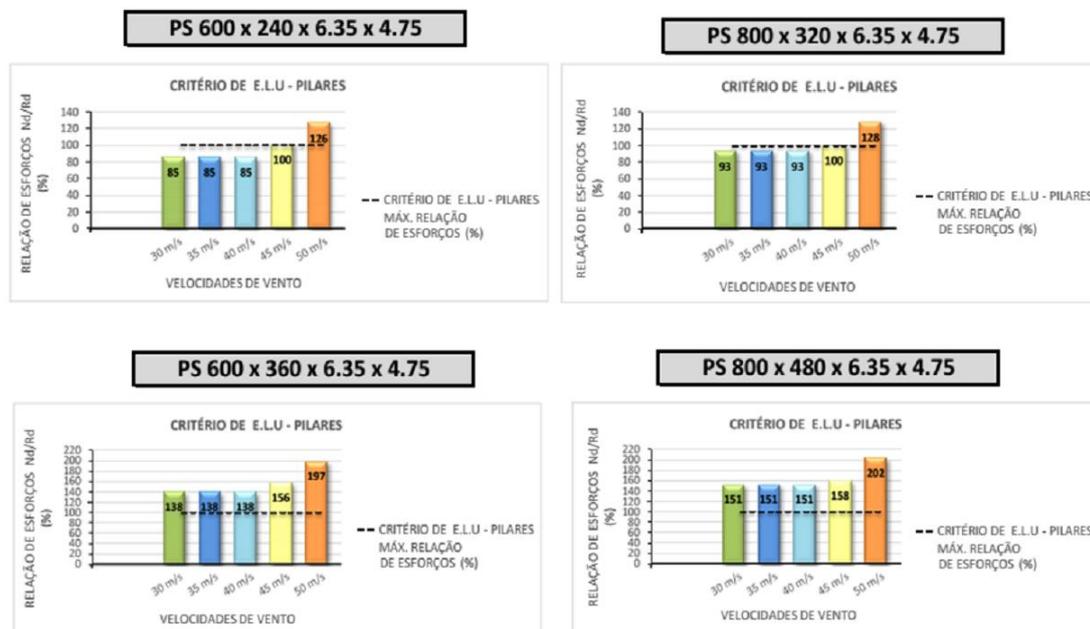
Figura 23 – Gráficos – Máximos percentuais da relação de esforços em função da velocidade de vento para cada perfil - Critério de E.L.U - Pilares

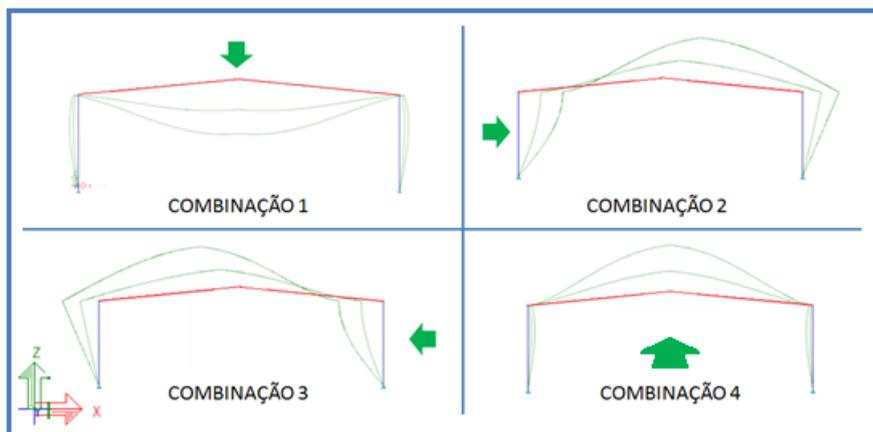
Figura 24 - Diagramas de deformações conforme Combinações

A Figura 14 apresenta os desenhos relativos às deformações das diversas combinações de ações, elaborados pelo Software MCalc3D. Nela, é possível observar que a Combinação 1 gerou deslocamentos verticais (eixo z) nas vigas, bem como deslocamentos horizontais (predominantes no eixo x) no nó de ligação entre as vigas e os pilares. Já as combinações 2 e 3 geraram deslocamentos horizontais e verticais nas vigas, e também deslocamentos horizontais (predominantes no eixo x) nos nós entre as vigas e os pilares, em função das cargas transversais do vento. No que diz respeito à 4ª combinação de ações, observa-se deslocamentos verticais (eixo z) nas vigas, bem como deslocamentos horizontais (predominantes no eixo x) nos nós entre as vigas e os pilares, devido às cargas longitudinais do vento.

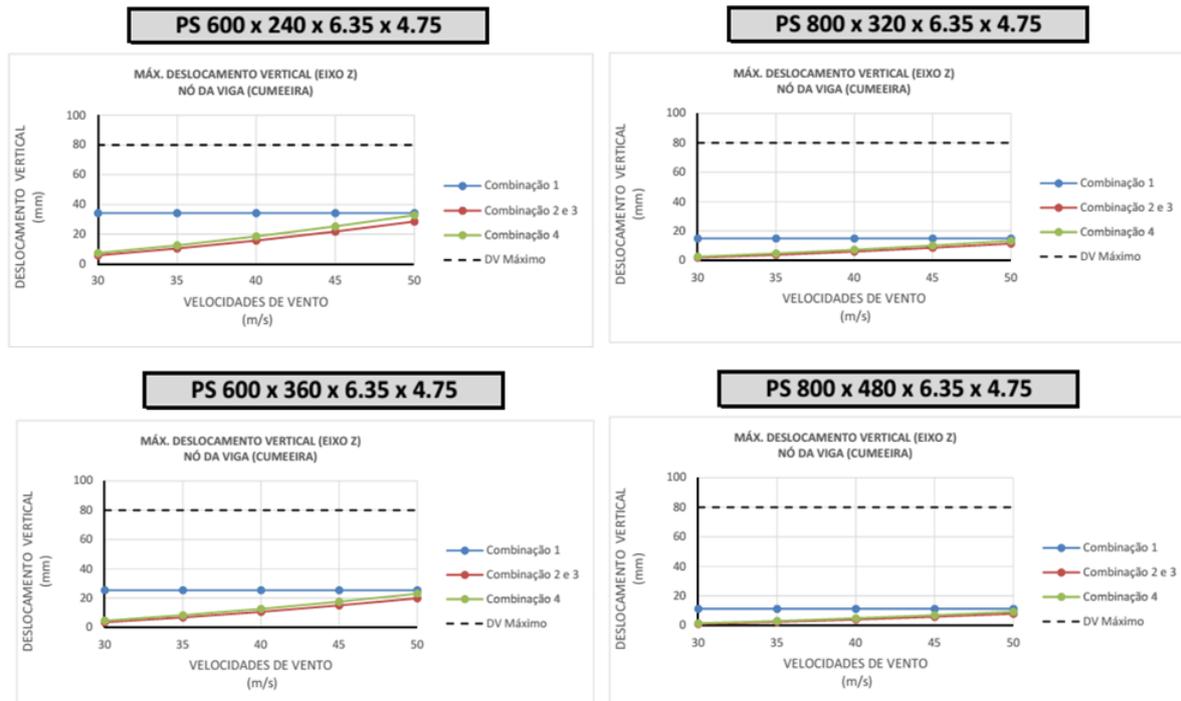
Figura 25 – Gráficos – Deslocamentos máximos verticais em função das velocidades de vento, para cada perfil analisado.

Nas Figuras 15 e 16, verifica-se que os deslocamentos máximos gerados pela combinação 1, em cada perfil avaliado, não variaram diante das alterações de velocidade do vento, pois a combinação 1 considera somente ações verticais, como a ação permanente, sobrecarga e peso próprio.

Quanto ao deslocamento vertical, é possível constatar, mediante os gráficos comparativos da Figura 15, que todos os modelos estruturais analisados atenderam ao ELS de deslocamentos excessivos da estrutura. Porém, ao se avaliar os deslocamentos horizontais nos gráficos da Figura 30, observa-se que os galpões formados pelos perfis 600X240 e 600x360 excederam ao limite de deslocamento horizontal estabelecido em norma, devido à atuação dos ventos de velocidade de 50 m/s. Sendo que, o perfil 600x240 também excedeu o limite de deslocamento horizontal na velocidade do vento de 45m/s.

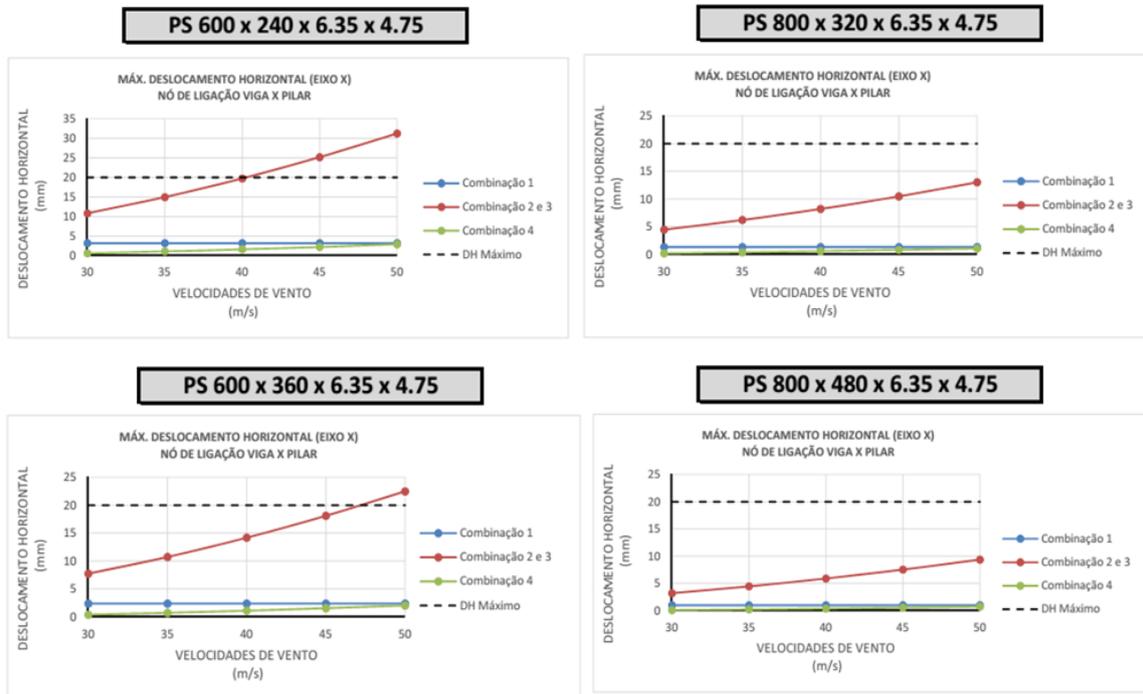
Ao analisar a representação gráfica dos deslocamentos máximos horizontais, apresentada na Figura 15, verifica-se que as combinações 2 e 3 (linhas vermelhas) foram as que ocasionaram os maiores deslocamentos horizontais nas estruturas avaliadas. Isto é, as ações dos ventos que atuam na direção transversal ao galpão são as responsáveis pelos maiores deslocamentos horizontais.

Figura 26 – Gráficos - Deslocamentos máximos horizontais em função das velocidades de vento, para cada perfil analisado.

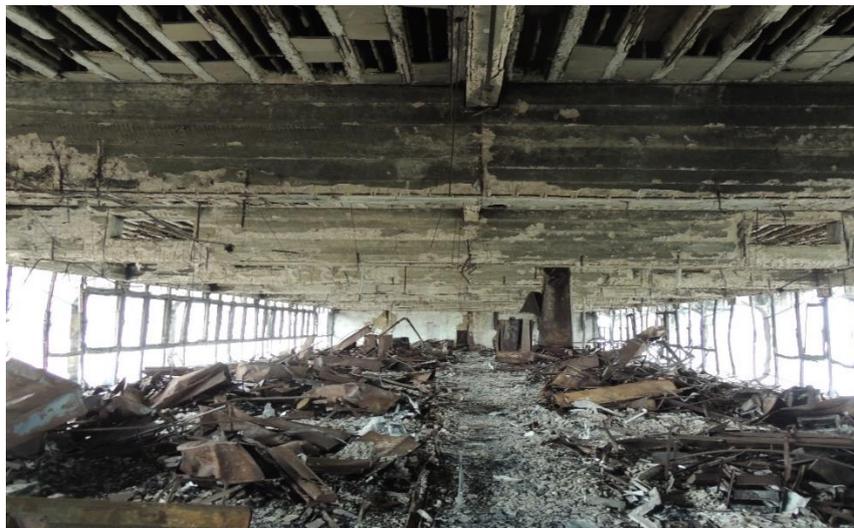
Figura 2 – Pavimento do Edifício severamente afetado pelo sinistro

As estruturas de concreto são reconhecidas pela boa resistência ao incêndio em virtude das características térmicas do material, tais como incombustibilidade e baixa condutividade térmica, além do concreto não exalar gases tóxicos ao ser aquecido e suas peças apresentarem maior massa e volume se comparadas aos elementos metálicos. No entanto, o aumento da temperatura nos elementos de concreto causa redução na resistência característica e no módulo de elasticidade dos materiais; há perda de rigidez da estrutura e a heterogeneidade dos materiais constituintes do concreto (pasta, agregados, aço) conduz à degradação polifásica do concreto armado, podendo levar as peças estruturais à ruína (SILVA, 2013) conforme é mostrado parcialmente na Figura 2.

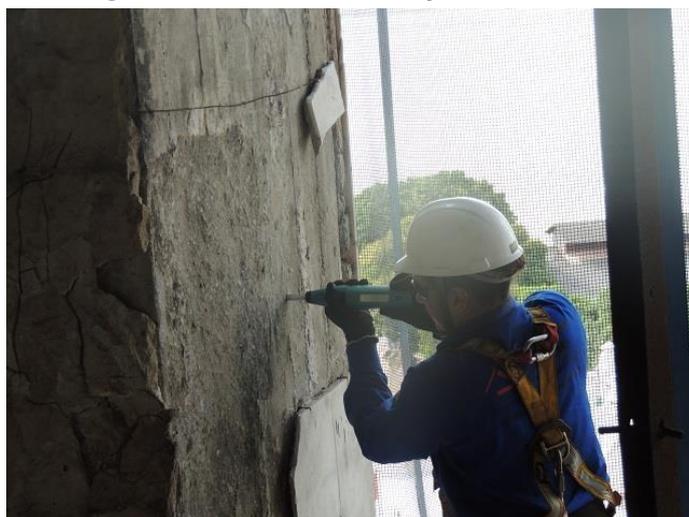
Para execução dos ensaios foram selecionadas 20 (vinte) áreas, sendo duas áreas no 2º pavimento, o qual foi escolhido por estar íntegro (não afetado pelo incêndio), e as outras 18 áreas escolhidas foram distribuídas pelos pavimentos 8, 10, 11, 12, 13, os quais foram afetados pelo incêndio. A Figura 3 mostra a execução do ensaio em um pilar do Edifício.

Figura 3 – Ensaio de dureza superficial do concreto sendo executado.

O ensaio de dureza superficial do concreto, ou esclerometria, emprega o equipamento denominado esclerômetro, o qual consiste em uma massa-martelo que, impulsionada por uma mola, se choca com a área de ensaio através de uma haste, resultando em valores de dureza superficial, também denominados de índices esclerométricos. O ensaio é executado de acordo com a NBR7584: 2012 e a obtenção dos valores de resistência à compressão por meio dos índices esclerométricos se dá através da utilização da equação mais conservadora indicada pelo fabricante do equipamento, utilizada também por Souza *et al* (2015).

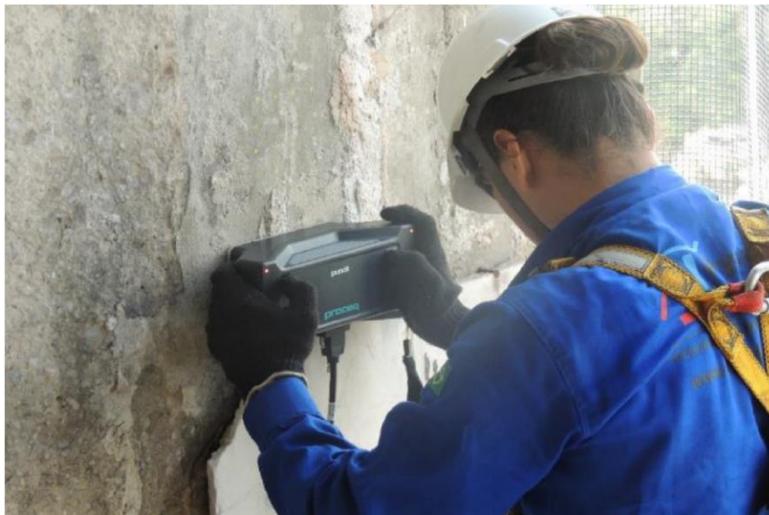
Foram realizados 13 (treze) ensaios com equipamento de ultrassom, sendo 2 (dois) ensaios no 2º pavimento, o qual não foi afetado pelo sinistro e o restante distribuídos nos pavimentos 8º, 10º, 11º e 13º, os quais foram afetados pelo incêndio. Os ensaios foram executados em vigas e pilares. A Figura 4 apresenta a execução do ensaio em um pilar do Edifício.

Figura 4 - Ensaio de ultrassom no pilar P8 pavimento 10º

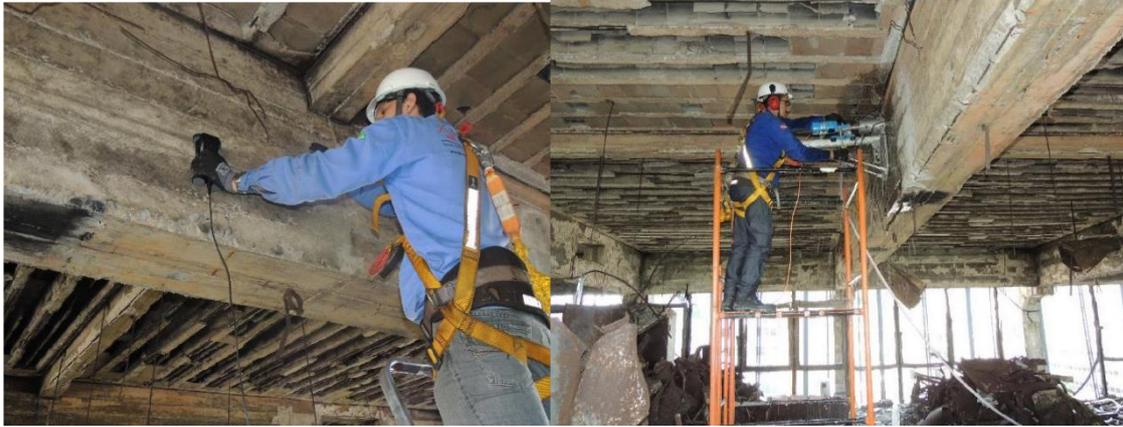
Figura 5 – Verificação da disposição das armaduras (esquerda) e extração do testemunho CP-02 (Direita; Viga, 8º pavimento)

Ocorreu com a realização de identificação da disposição e diâmetro das armaduras presentes nos elementos estruturais através da utilização de um pacômetro para a determinação das regiões mais adequadas a extração de testemunhos, após, realizou-se esta extração e ensaios em laboratório, para determinação de resistência a compressão e módulo de elasticidade destes corpos-de-prova. A determinação das resistências à compressão dos testemunhos foi feita de acordo com a NBR 7680-1:2015 e os módulos de elasticidade, conforme NBR 8522:2008. Os testemunhos, no caso das vigas, foram retirados das áreas comprimidas, a qual apresenta maior integridade (menor fissuração) em consequência dos esforços devido à flexão.

Foram extraídos 6 (seis) testemunhos de diversos elementos estruturais do Edifício, sendo todos os pavimentos dos locais de extração tendo sido afetados pelo incêndio. Os testemunhos que puderam ser aproveitados foram então cortados para regularização das suas superfícies, adequação as dimensões preconizadas pela NBR 7680-1:2015 e remoção de falhas devidos as trincas presentes nos elementos estruturais. Após, foram ensaiados conforme procedimentos das normas supracitadas. As Figuras 5 e 6 apresentam o processo de identificação da disposição das armaduras e extração de testemunhos de concreto.

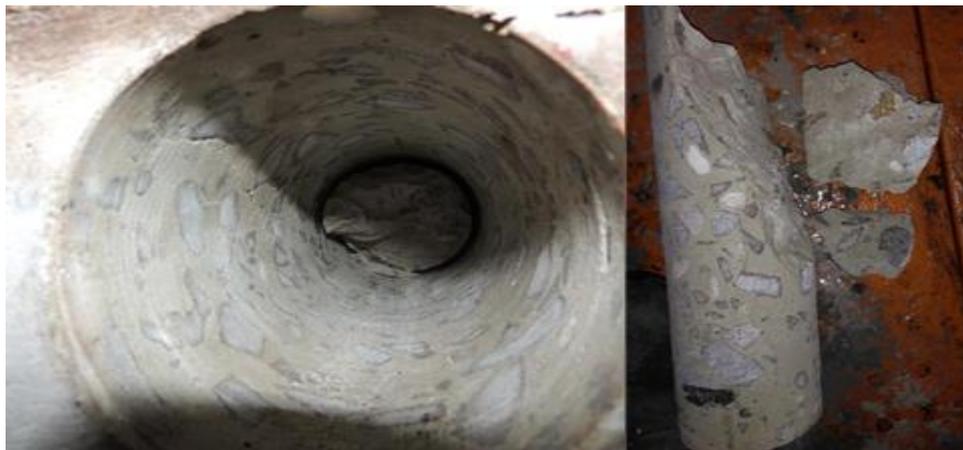
Figura 6 – Furo referente ao CP-02 mostrando as trincas na seção (esquerda) e CP-02 fragmentado pelas fissuras que atravessam a seção da viga (direita)

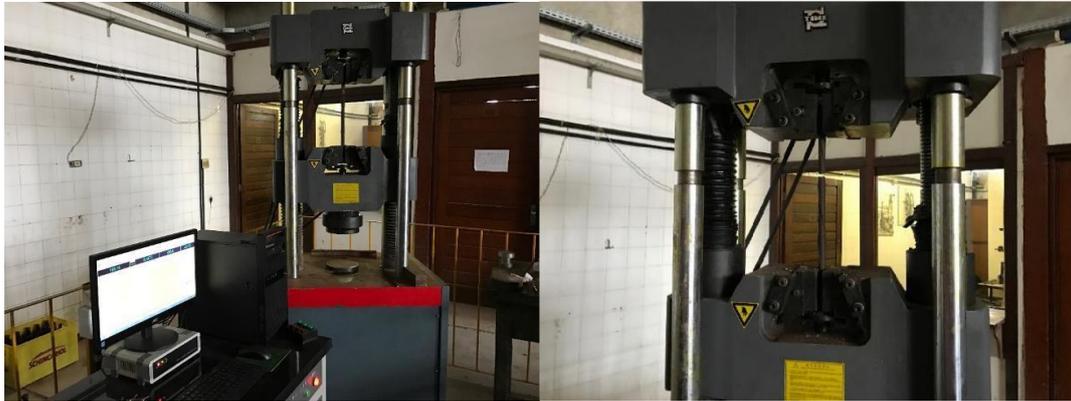
Foram ensaiadas duas amostras de armadura com 20 mm de diâmetro, sendo uma amostra referente à armadura de uma viga localizada no 8º Pavimento e a outra de um pilar localizado no 10º pavimento, ambos afetados diretamente pelo sinistro. A Figura 7 mostra o processo de ensaio das amostras de aço e a Figura 8 apresenta as amostras rompidas após os ensaios, na qual a amostra superior é uma barra do tipo CA 50, laminada com deformações superficiais e a amostra inferior sendo também do tipo CA 50, laminada e posteriormente encruada por torção, de acordo com a classificação da norma NBR EB-3/67.

Figura 7 – Máquina universal de ensaios servo controlada TIME (esquerda) e Testemunho rompido após ensaio(direita)

Consistiu na extração de amostras das armaduras de um pilar e de uma viga, para realização de ensaios de tração em uma máquina universal, com o objetivo de se determinar a tensão de escoamento e o módulo de elasticidade do material.

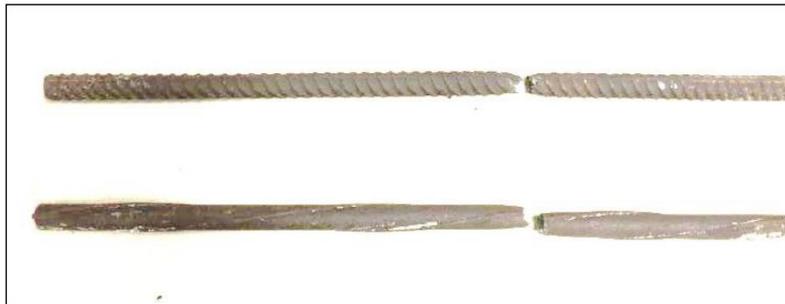
Figura 8 – Corpos de prova após a ruptura na máquina de ensaios.

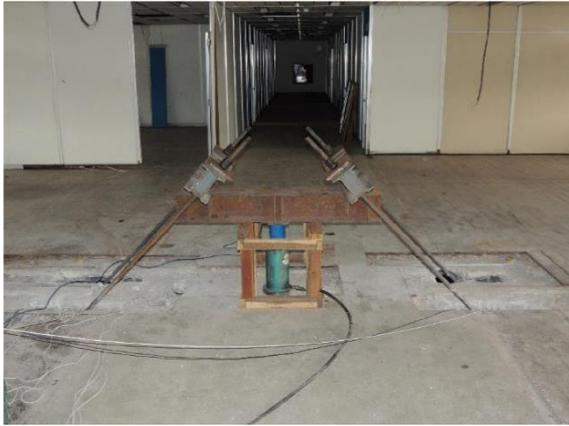
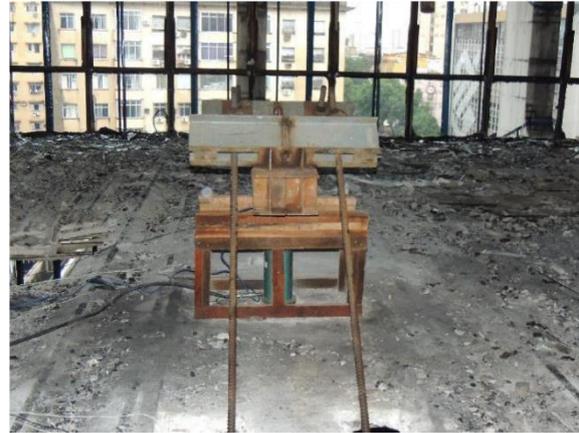
Nas provas de carga, se optou por aplicar uma carga concentrada no vão, em estágios crescentes de carregamento, até a obtenção da carga máxima de ensaio, por intermédio de um cilindro hidráulico (macaco) alimentado por uma bomba hidráulica. O sistema de reação foi composto por viga de reação, tirantes e chapas de ancoragens. Para monitoramento do elemento estrutural, foram utilizados transdutores (sensores) de deslocamentos para e extensômetros de resistência elétrica, ambos ligados a um sistema de aquisição de dados do tipo ADS 2000. A carga foi monitorada através de uma célula de carga posicionada sobre o macaco hidráulico e através do manômetro da bomba hidráulica. As Figuras 9 à 11 apresentam imagens referentes às provas de carga executadas nas vigas.

Figura 9 – Vista frontal (esquerda) e lateral (direita) dos dispositivos empregados na prova de carga realizada.

Deu-se com a execução de duas provas de carga nas vigas principais do edifício, com intuito de avaliar a perda de rigidez à flexão das vigas associada aos danos causados pelo incêndio. Para tal, foi feita uma prova de carga em uma viga íntegra no piso do 4º pavimento, doravante denominada “viga íntegra”, e a viga aparentemente mais danificada no piso do 9º pavimento, doravante denominada “viga danificada”, correspondendo ao teto do 8º pavimento, que foi o andar mais afetado pelo incêndio e então, comparou-se a perda de rigidez a flexão no meio do vão e global das vigas ensaiadas.

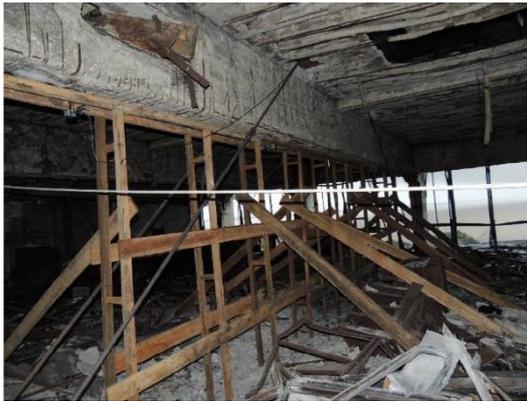
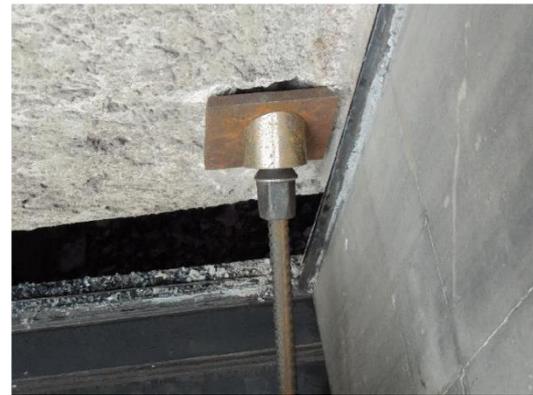
Figura 10 – Vista dos tirantes no 3º pavimento (esquerda) e ancoragem dos tirantes no 3º pavimento (direita).

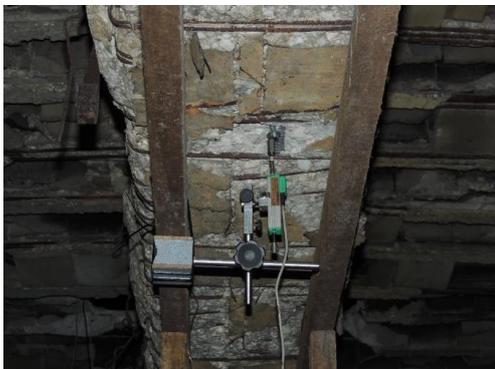
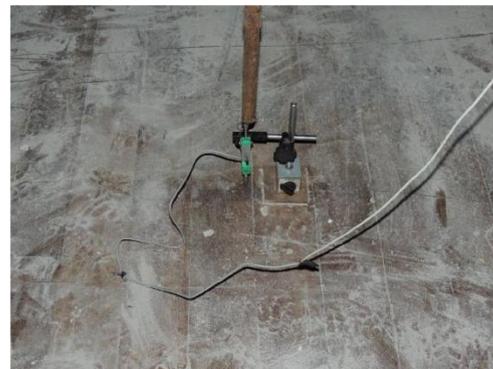
Figura 11 – Transdutores de deslocamento para medição das flechas.

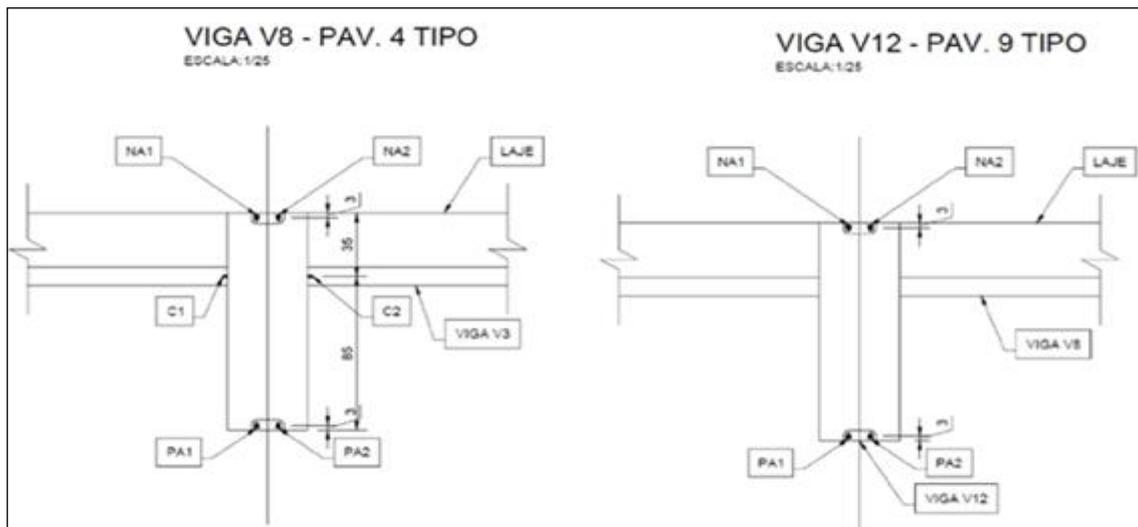
A Figura 12 apresenta o croqui de localização dos extensômetros instalados para a viga íntegra e a viga danificada, no qual foram instalados extensômetros aos

pares ([NA1 e NA2], [CA1 e CA2], e [PA1 e PA2]), em seção transversal distanciada de 90 cm em relação ao meio do vão da viga ensaiada, para proporcionar redundância ao ensaio no que diz respeito à análise de deformações. A Figura 13 apresenta o croqui de localização dos transdutores de deslocamento (T0, T1 e T2) para ambas as vigas, os quais foram posicionados ao longo do eixo da face inferior das vigas ensaiadas.

Figura 12 – Croqui de localização dos extensômetros afixados na viga íntegra (esquerda) e viga danificada (direita)

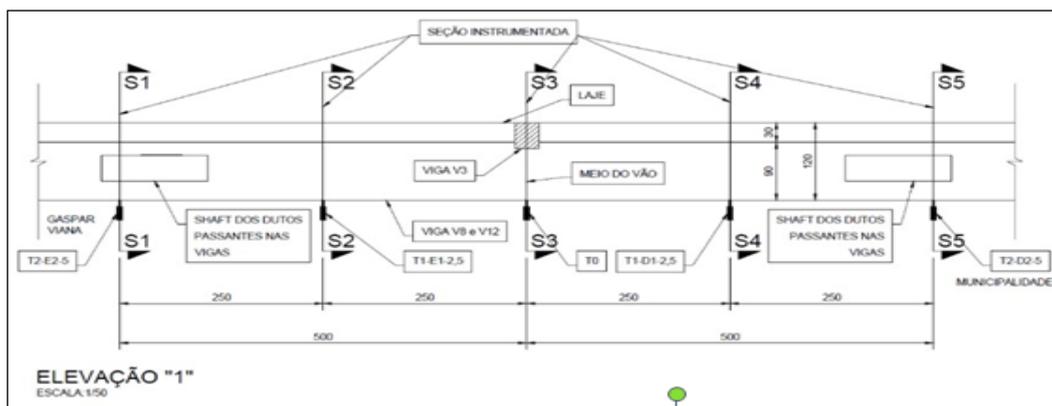
Figura 13 – Croqui de localização dos transdutores de deslocamento afixados nas vigas ensaiadas.

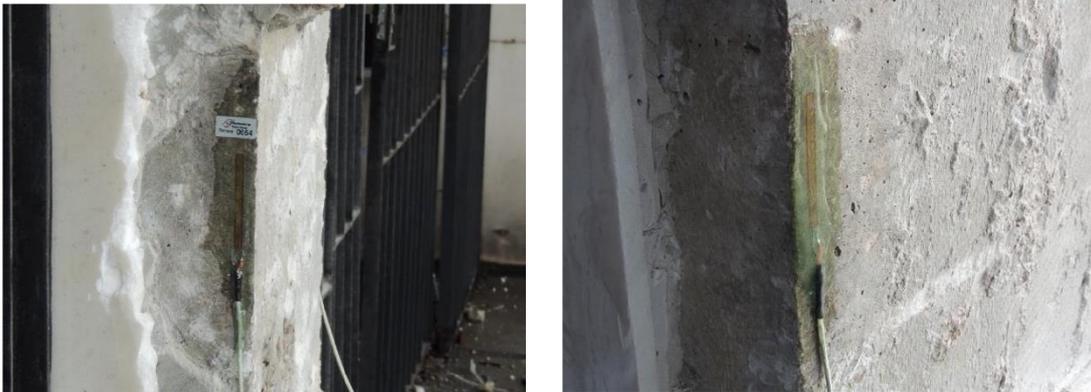
Foram analisados dois pilares no 8º pavimento, o qual foi afetado diretamente pela ação do incêndio e um pilar no pavimento térreo, o qual não teve exposição direta ao fogo. As Figuras 14 e 15 apresentam os extensômetros instalados na aresta dos pilares e o processo de corte das arestas para obtenção das deformações residuais.

Figura 14 – Extensômetros instalados nas arestas dos pilares.

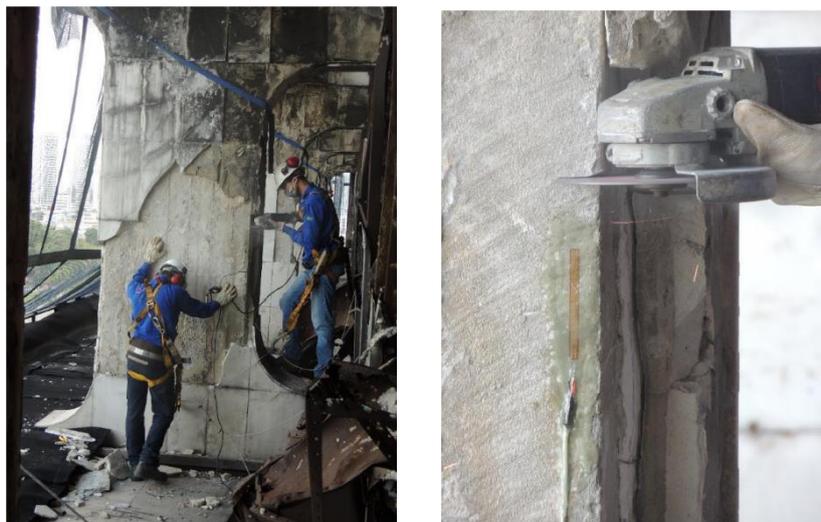
Figura 15 – Processo de corte da aresta do Pilar.

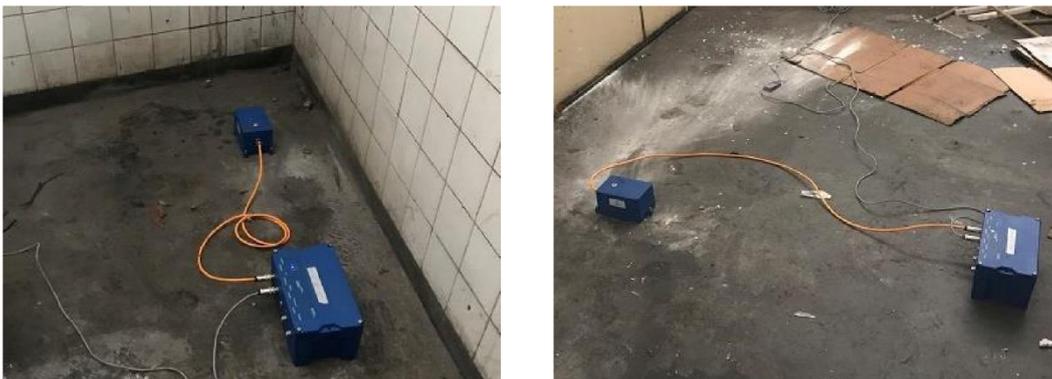
Figura 16 – Acelerômetro Uniaxial (esquerda) e Triaxial (direita) instalados no Pavimento Térreo.

A Figura 16 mostra os acelerômetros utilizados nos ensaios de monitoramento dinâmico do edifício e a Figura 17 apresenta, a título de ilustração, a primeira forma modal obtida graficamente através do modelo numérico em elementos finitos da estrutura do edifício.

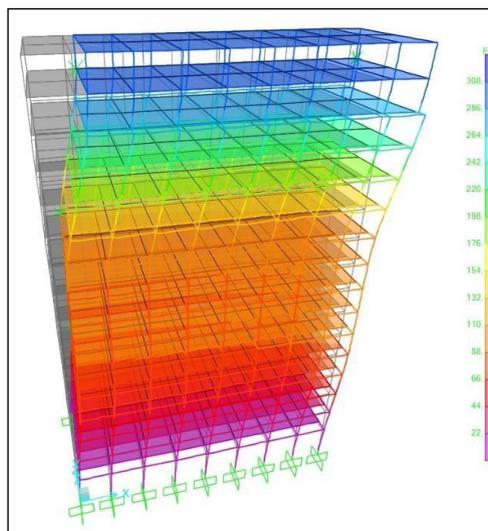
Figura 17 – Modelo Numérico da Estrutura - 1º Forma modal com frequência de 0,60Hz apresentando modo de flexão no plano longitudinal (x, z).

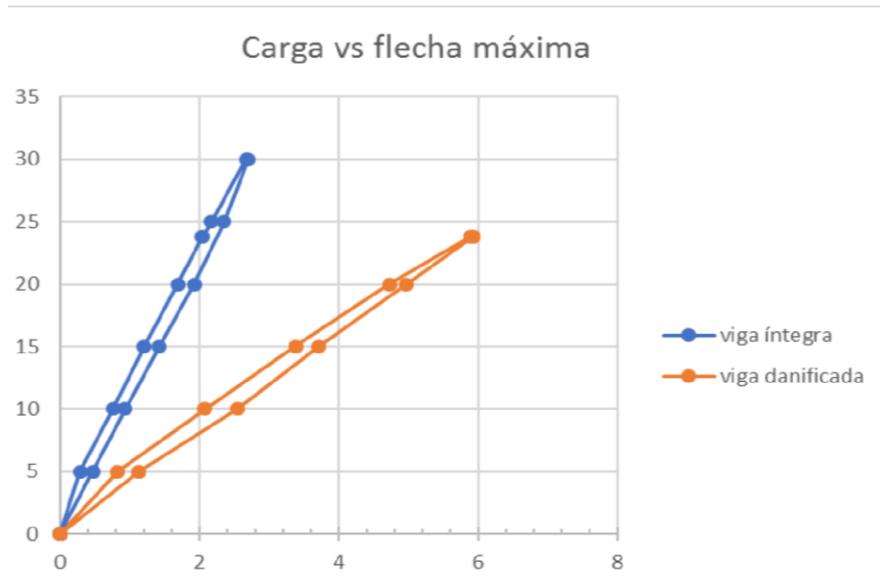
A Figura 18 apresenta a comparação das curvas carga versus deslocamento máximo (flecha, no meio do vão) para as duas vigas, utilizada para a avaliação da perda de rigidez à flexão global das vigas.

Figura 18 – Comparação entre os gráficos carga (Tf) vs deslocamento máximo (mm) para as vigas íntegra e danificada.

As cargas máximas de ensaio obtidas durante o procedimento foram de 30tf e 23,8tf, para as vigas íntegra e danificada, respectivamente.

O Quadro 1 apresenta uma avaliação de perda de rigidez global da viga, no que diz respeito a aumento de deslocamentos (flecha máxima no meio do vão), de acordo com as fases de carregamento (aplicação de carga) do gráfico da Figura 19. Observa-se que a rigidez global da viga danificada é apenas 35% da rigidez da viga íntegra. Ou seja, a viga danificada perdeu 64% de rigidez em relação à viga íntegra.

Carga (Tf)	Deslocamento meio do vão (mm)		Rigidez Relativa
	Viga íntegra	Viga Danificada	
5	0,29	0,83	0,35
10	0,76	2,08	0,37
15	1,2	3,38	0,36
20	1,69	4,73	0,36
23,8	2,04	5,9	0,35
25	2,17	-	-
30	2,67	-	-
Rigidez Relativa média			0,35

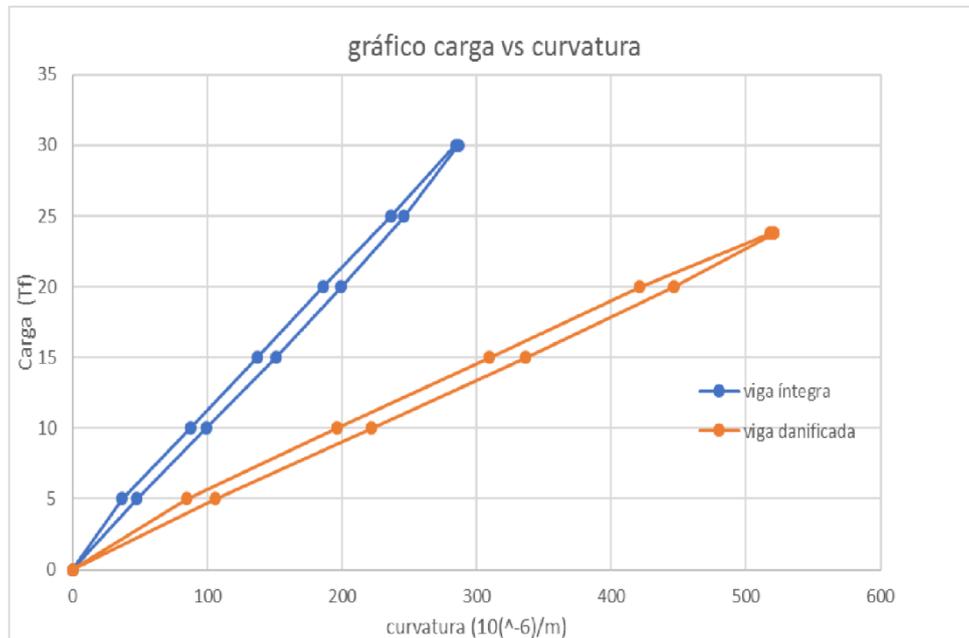
A Figura 19 apresenta a comparação das curvas carga versus curvatura para as duas vigas, utilizada para a avaliação da perda de rigidez à flexão da seção do meio do vão das vigas.

Figura 19 – Comparação entre os gráficos carga vs curvatura para as vigas íntegra e danificada.

O Quadro 2 apresenta uma avaliação de perda de rigidez da seção do meio do vão, no que diz respeito a aumento de curvatura, de acordo com as fases de carregamento (aplicação de carga) do gráfico da Figura 20. Observa-se que a rigidez da seção central da viga danificada é apenas 44% da rigidez da seção da viga íntegra. Ou seja, a seção da viga danificada perdeu 56% de rigidez em relação à seção da viga íntegra.

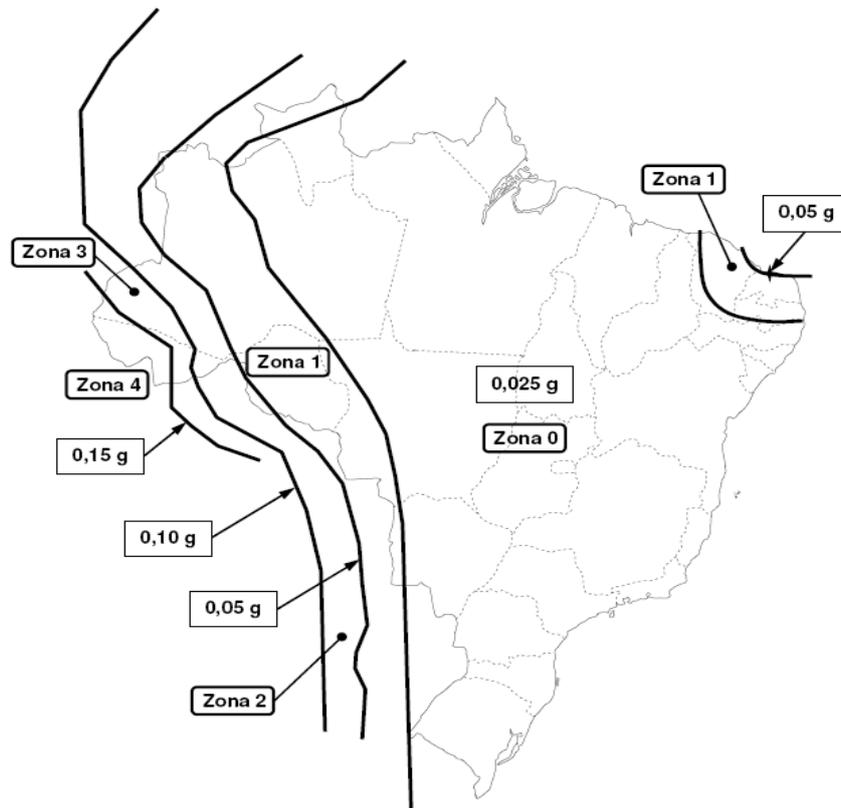
Figura 2 - Mapeamento da aceleração sísmica horizontal característica no Brasil para terrenos da classe B.

Cinco zonas sísmicas são definidas nesta figura, considerando a variação da aceleração sísmica horizontal característica normalizada para terrenos da Classe B – “Rocha” – (ag). Para cada estrutura é definida uma categoria sísmica, em função de sua zona sísmica, conforme definido na Tabela 2.

Para efeito da definição das ações sísmicas a serem consideradas no projeto, deve ser considerado o zoneamento sísmico da Figura 2 mostrada abaixo.

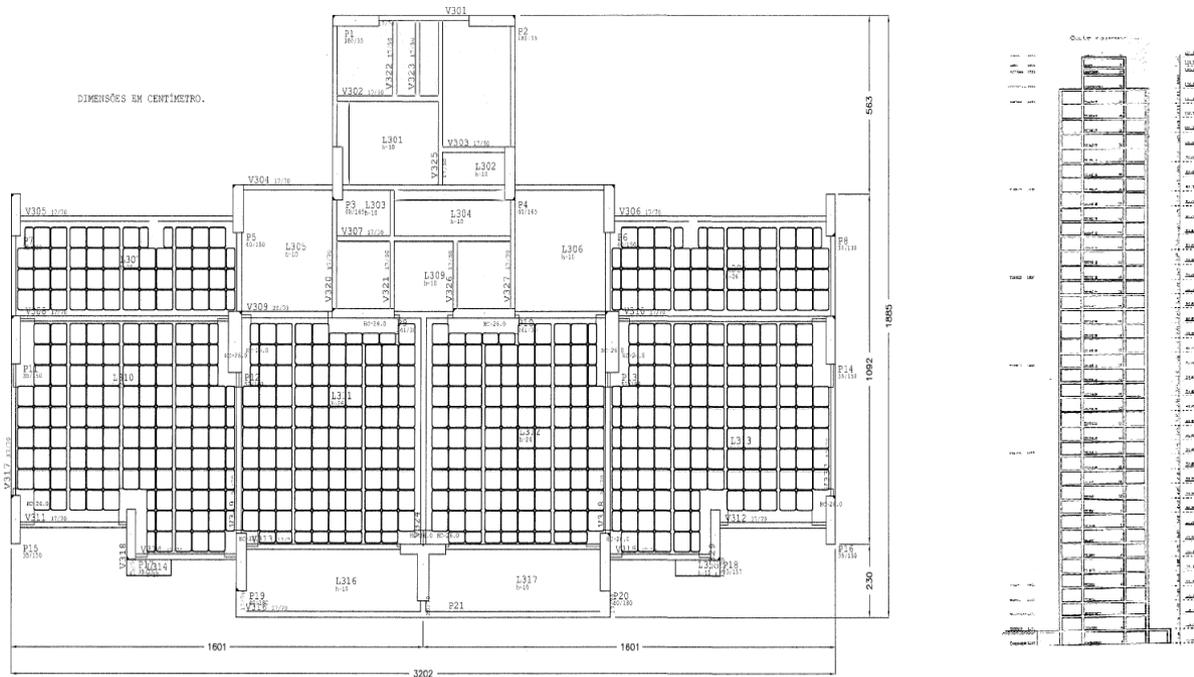
Figura 3 – Detalhe do Edifício em Planta e Corte.

Trata-se de um Edifício hipotético de 38 pavimentos (Figura 3) localizado na cidade de João Pessoa, estado da Paraíba. Essa cidade foi escolhida por estar localizada na Zona Sísmica 1 do zoneamento sísmico brasileiro. Com características semelhantes aos que são atualmente construídos nas grandes cidades do país, o edifício tem sistema estrutural formado por conjunto de pórticos planos dispostos segundo duas direções ortogonais.

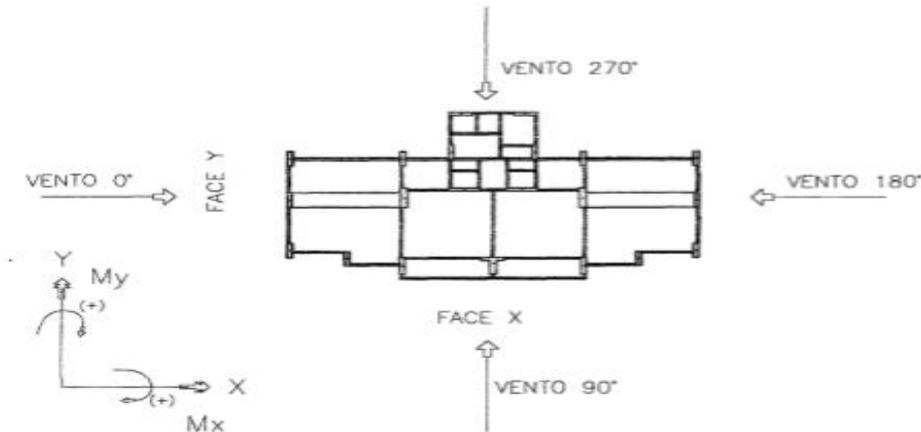
Figura 4 - Ventos incidentes nas faces X e Y.

Os cálculos das ações horizontais, relativas a efeito do vento e ao efeito de sismo, foram realizados usando o sistema computacional Edifício, Software de modelagem de pórtico (FONTE, 1994). A ação do vento foi calculada a partir das especificações da NBR-6123/87. A Figura seguinte ilustra a direção da incidência dos ventos no edifício.

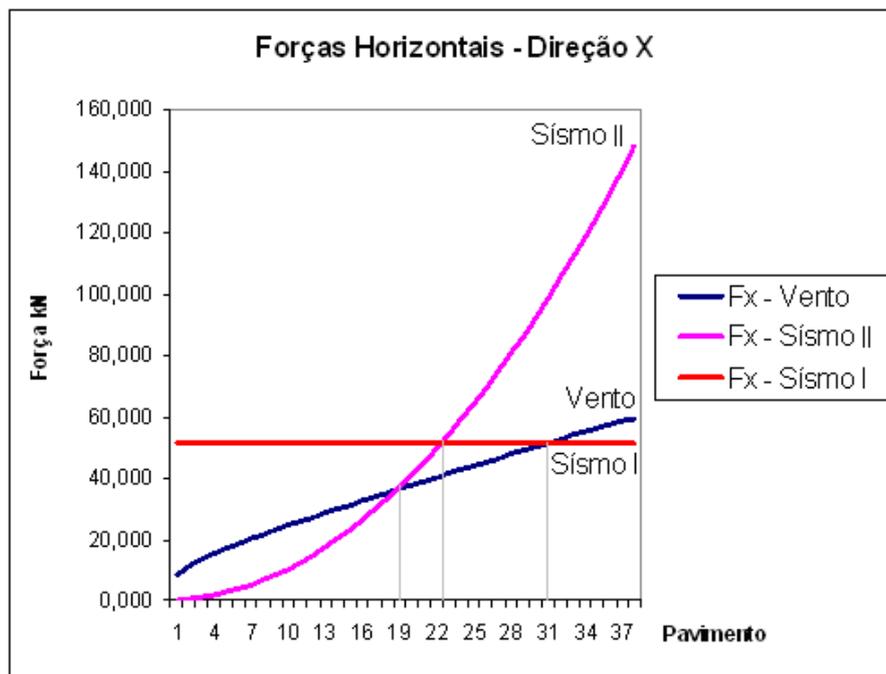
do vento apresenta valores superiores ao sismo calculado pelo método II. Em comparação com o método I a ação do vento apresenta valores inferiores até o 31º andar. Quanto aos métodos para cálculo das ações do sismo o método I apresenta valores superiores até o 22º pavimento e o método II a partir deste até o 38º pavimento. Como era de se esperar, ambos os métodos apresentaram a mesma resultante na base. A ação do vento segundo X apresenta resultado na base igual a 1.382,55 kN e o efeito do sismo 1.951,60 kN.

Gráfico 1 – Valores Característicos das Forças Horizontais

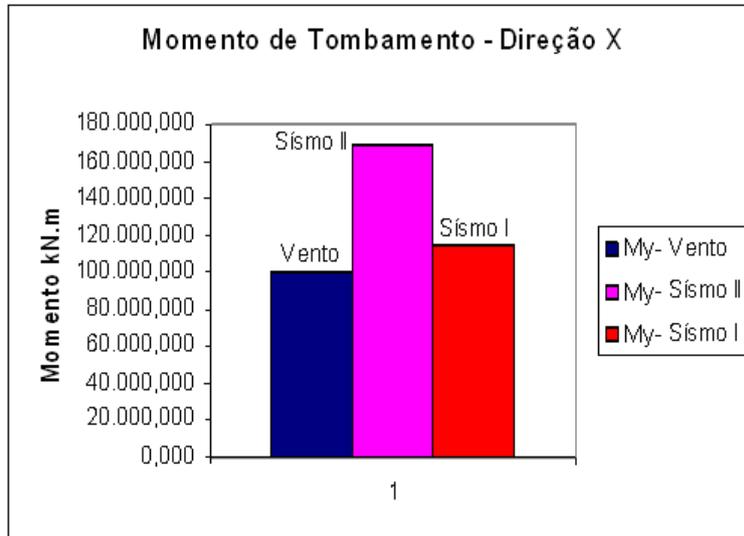
O gráfico 2, mostra os valores dos momentos de tombamentos, segundo a direção X, relativas à ação do vento e as ações dos sismos. No que se refere ao tombamento na base, o efeito do vento apresenta valor M_y igual a 100.380,83 kN.m, o efeito do sismo pelo método I apresenta M_y igual 114.162,608 kN.m e o efeito do sismo pelo método II apresenta M_y 169.025,888 kN.m. Conclui-se portanto, que o efeito do sismo é preponderante em relação ao vento para a direção X.

Gráfico 2 – Momento de Tombamento Relativo às Ações Características

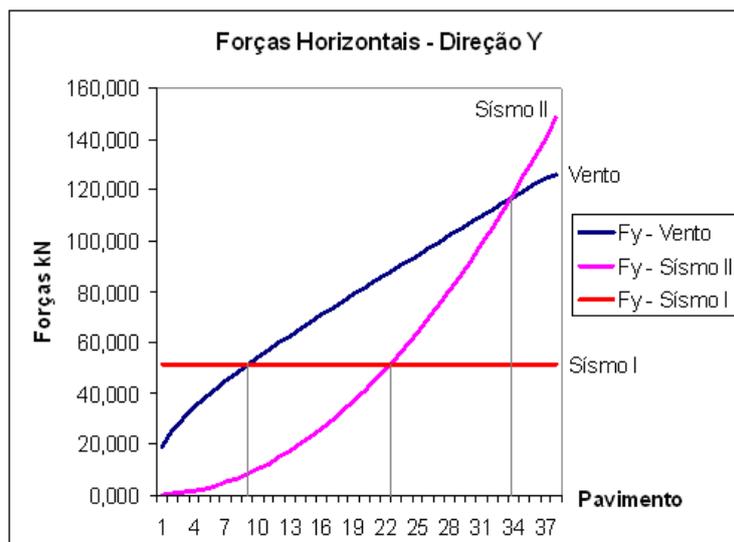
O gráfico 3, mostra os valores das forças horizontais, segundo a direção Y, relativas à ação do vento e as ações dos sismos. Comparando-se a ação do vento com o sismo pelo método I que até o 9º andar o sismo é superior, e a partir daí, predomina o vento. Comparando o efeito do vento com o sismo pelo método II até o 33º andar o vento é superior e a partir daí prevalece o sismo. Quanto à resultante na base, o vento apresenta (F_x) base igual 2.985,25 kN, os sismos pelos métodos I e II, (F_x I) base e (F_x II) base são iguais a 1.951,566 kN.

Gráfico 3 – Valores Característicos das Forças Horizontais

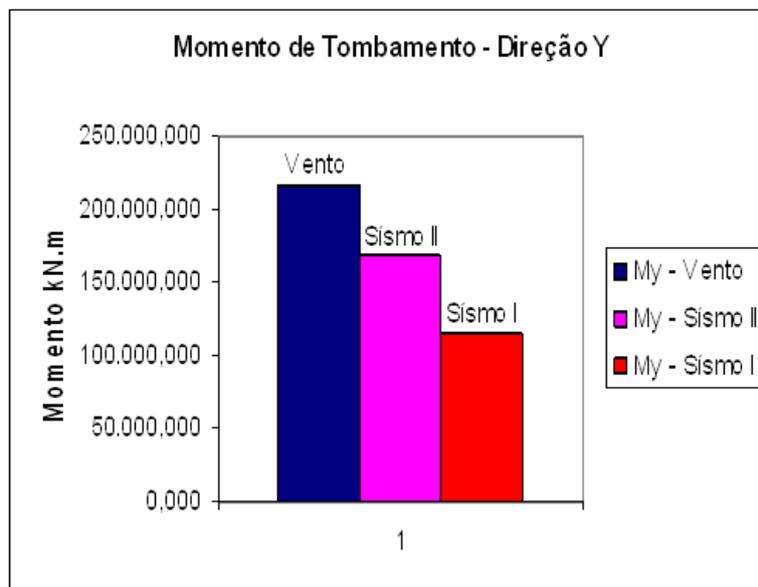
- (Mx) vento igual a 215.429,61 kN.m;
- (Mx) sismo I igual a 114.166,608 kN.m;
- (Mx) sismo II igual a 169.025,888 kN.m.

O efeito do vento é, pois, superior ao efeito do sismo. É importante observar que todas as observações aqui apresentadas se referem aos valores característicos da ação do vento e dos sismos.

Gráfico 4 – Momento de Tombamento Relativo às Ações Características
