Cinpar
2017

XIII CONGRESSO INTERNACIONAL SOBRE PATOLOGIA E REABILITAÇÃO DE ESTRUTURAS

Volume IV Projetos

Reinforced Concrete Structures Strengthened With CFRP - Recommendations For Bending Design Criteria

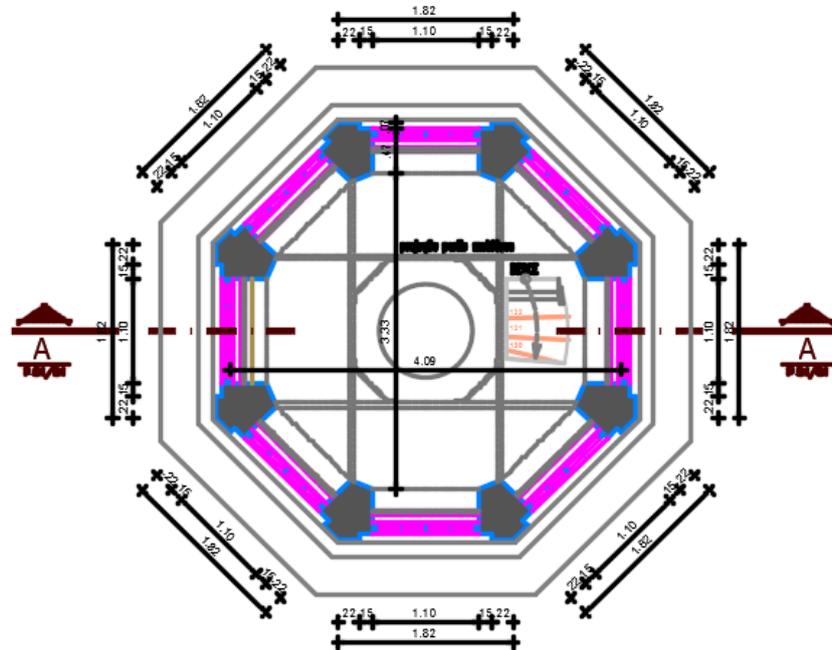
Figura 1 – Planta Baixa das Colunas (Cota +22,21m). Fonte: Tinoco, 2006.

A torre Epístola apresenta altura total de 41,61m e possui oito colunas em alvenaria de tijolos cerâmicos maciços e argamassa a base de cal que vão dos níveis +22,21m ao +31,23m. Os trabalhos que serão explicados neste artigo, foram os realizados no trecho entre os níveis +22,21m a +27,81m. As figuras 1 e 2 mostram em planta as colunas e detalhe ampliado destas.

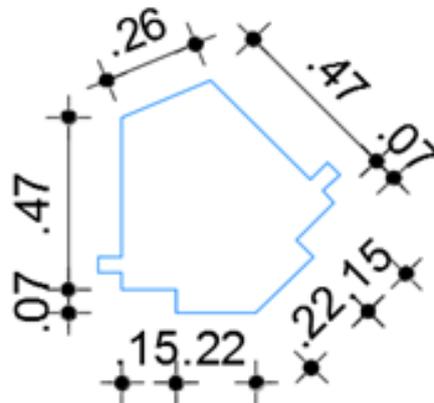
Figura 2 – Detalhe das Oito Colunas do Nível 3. Fonte: Tinoco, 2006.

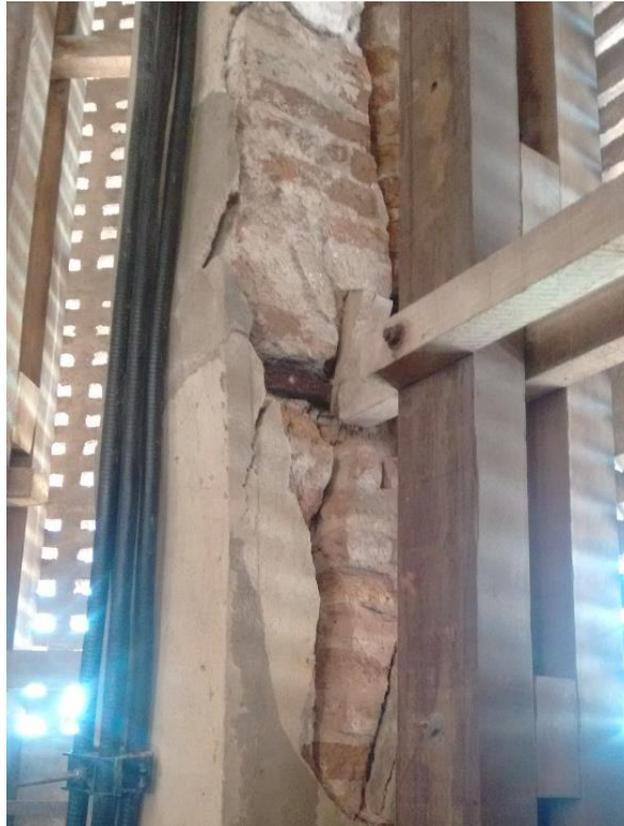
Figura 3 – Rachaduras em uma das Colunas da Torre Epístola. Fonte: Autor, 2017.

A figura 3 mostra as rachaduras nas colunas, onde as maiores dimensões mediam cerca de 7cm de espessura. Dentro das colunas haviam barras de aço, que datam possivelmente da época da construção, que estavam oxidadas como se pode ver na figura 4.

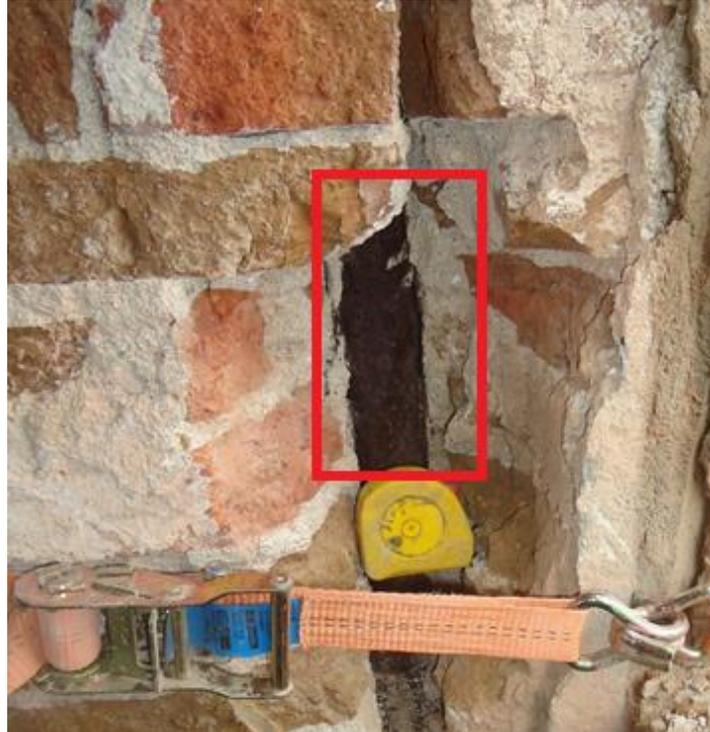
Figura 4 – Barra de Aço Dentro da Coluna da Torre Epístola. Fonte: Autor, 2017.

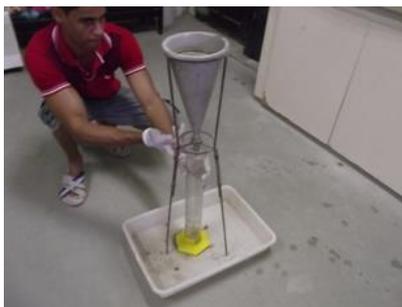
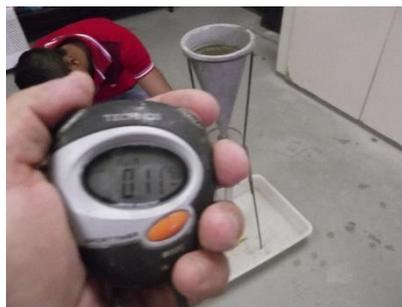
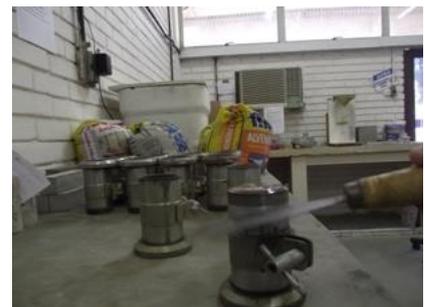
a) Preparação cone

b) Medição tempo fluidez

c) Aspecto do preenchimento CP

Figura 5- Etapas do estudo de viscosidade das caldas. Fonte: Autor, 2016.

A calda representada pela amostra 7 foi tomada como referência para ser utilizada na obra, considerando a facilidade da mistura e os resultados obtidos, fluidez de 8min e 30s para vaziar 1,0litros no cone marsh e baixa exsudação. A figura 5 apresenta uma composição de fotos que mostram as etapas dos testes em laboratório.

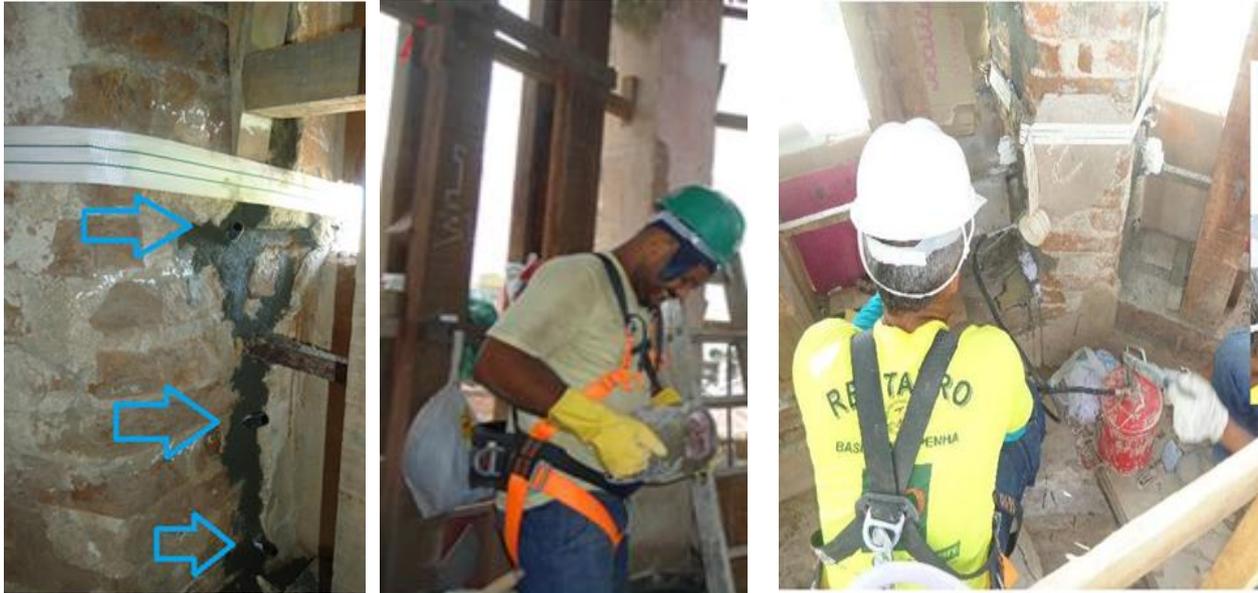
a) Fixação de bicos b) Mistura manual calda c) Injeção da calda com graxeiro purgadores

Figura 6- Etapas de injeção nas colunas da torre da Epístola. Fonte: autor, 2017.

As etapas de injeção da calda nas fissuras consistiram inicialmente de retirar os revestimentos existentes em cada coluna, uma a uma, e proceder a limpeza dos resíduos utilizando compressor de ar, seguido da fase de colmatação das arestas externas das fissuras com graute tix, inserindo purgadores de plástico com diâmetro 5/16" (~8mm) de 15 cm de comprimento e instalados a cada 30cm ao longo das fissuras.

Na sequência a calda era impulsionada pela bomba injetora (graxeiro) e canalizada por tubulação de polipropileno até os purgadores, sendo selecionados os de nível mais baixo até verificar o vazamento pelo purgador mais próximo. A figura 6 apresenta uma sequencia de fotos que mostram as etapas de injeção.

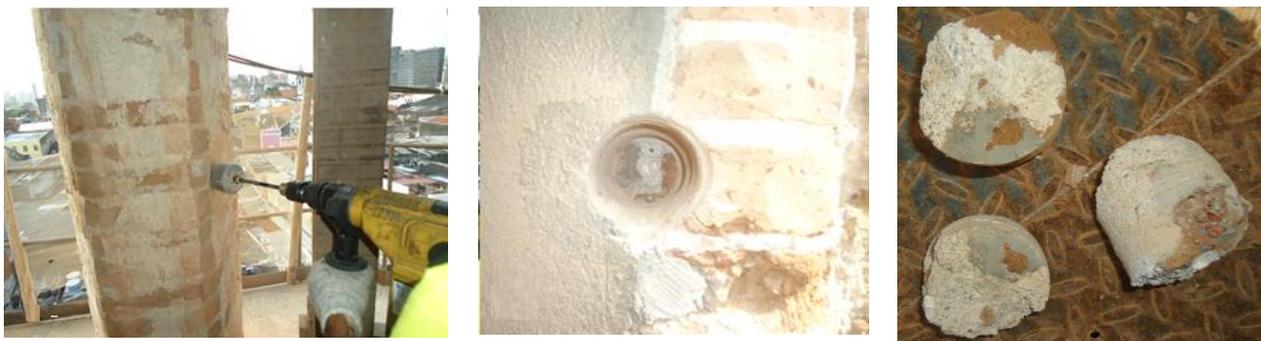
Perfuração com serra copo na linha da fissura Furo na linha da fissura colmatada c) Amostras mostrando eficácia da injeção

Figura 7- Verificação da eficácia da injeção das fissuras. Fonte: autor, 2017.

Testes de verificação da eficácia da injeção foram obtidas através de extração de testemunhos com serra copo, onde a pasta preenche todo espaço vazio criado pela fissura. Ver figura 7.

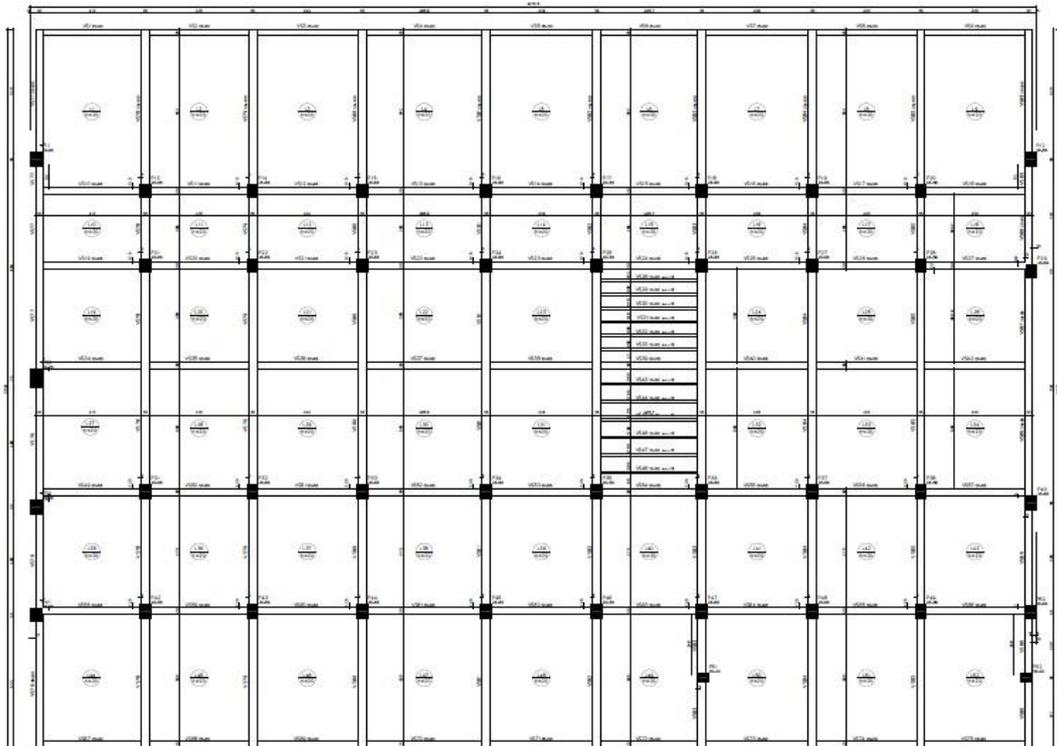
Figura 02 –Planta de forma do pavimento superior da edificação. (Fonte:ECTA engenharia)

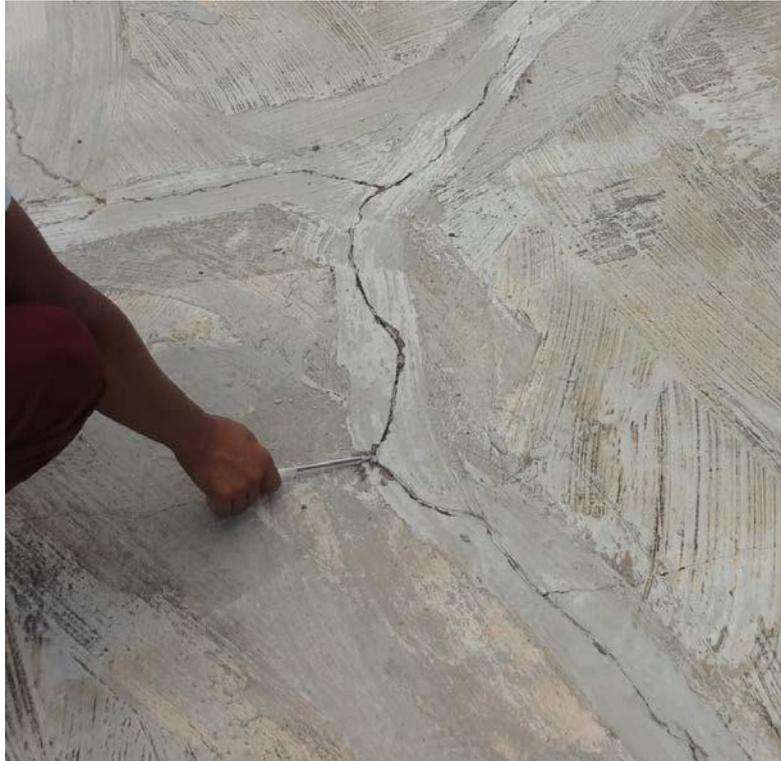
Figura 03 –Trincas na laje de piso. (Fonte: autores)

As principais manifestações patológicas encontradas nas dependências das edificações foram sinais de infiltrações, trincas/fissuras, lixiviação, deslocamento e carbonatação do concreto, como também armaduras expostas ocasionando a corrosão do aço. As figuras 03 à 11 mostram as principais patologias encontradas.

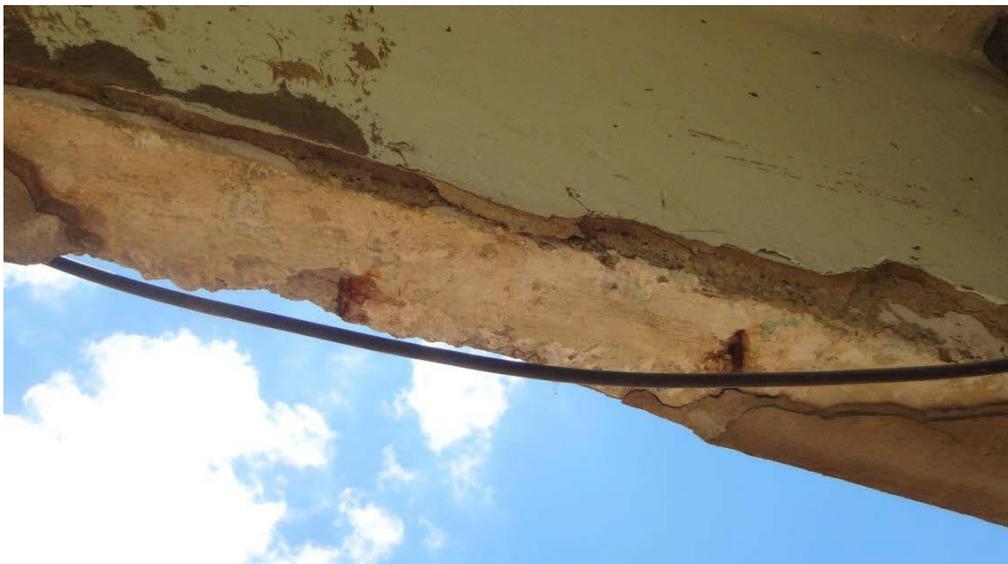
Figura 04 –Armadura exposta e corroída na platibanda. (Fonte: autores)

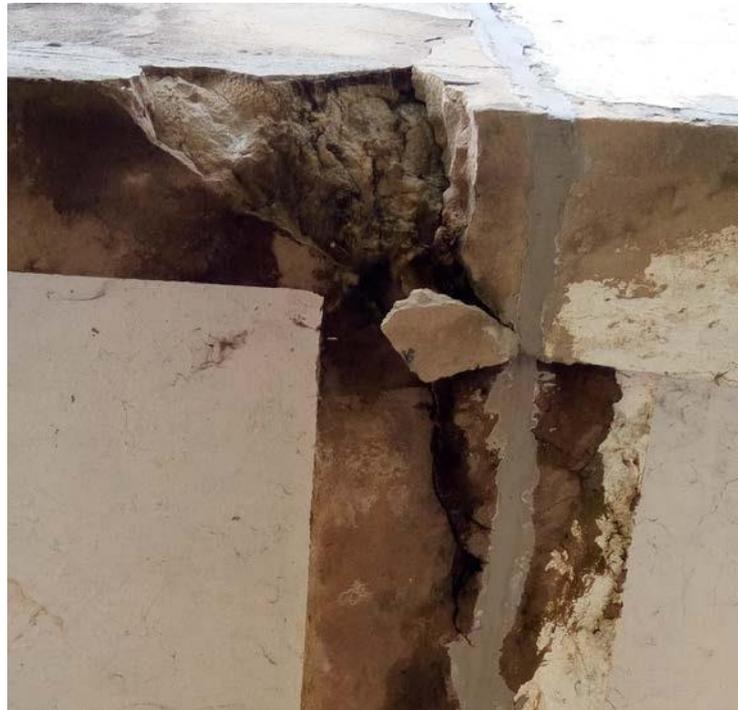
Figura 05 –Junta de dilatação deteriorada na platibanda. (Fonte: autores)

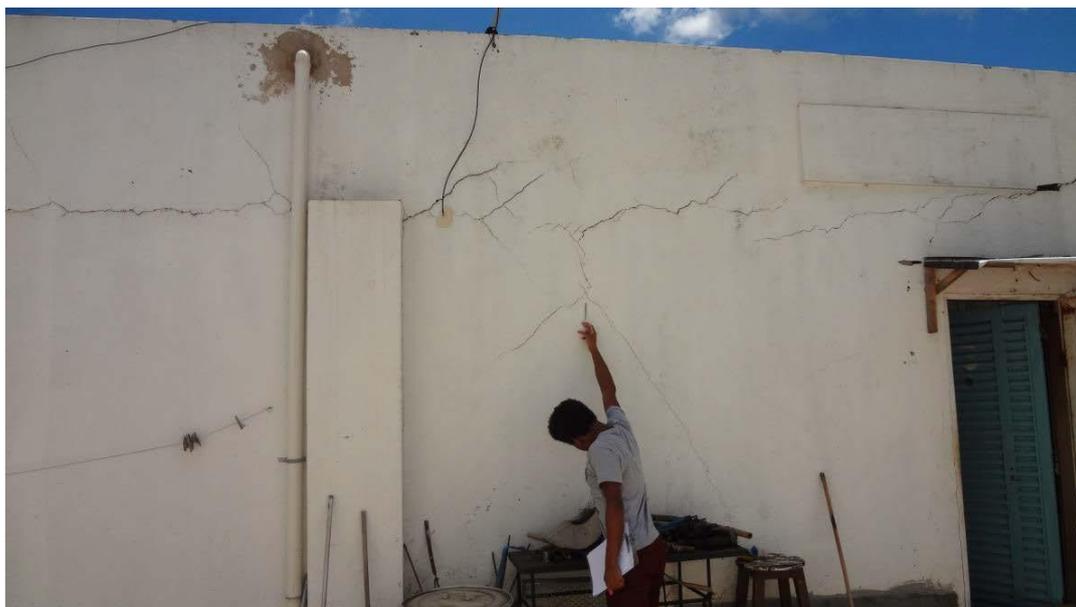
Figura 06 –Fissuras na fachada lateral esquerda da edificação. (Fonte: autores)

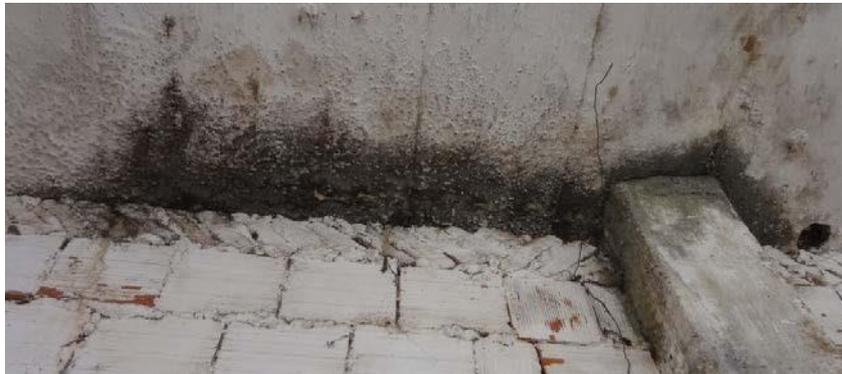
Figura 07 –Mancha de infiltração na laje e no pilar. (Fonte: autores)

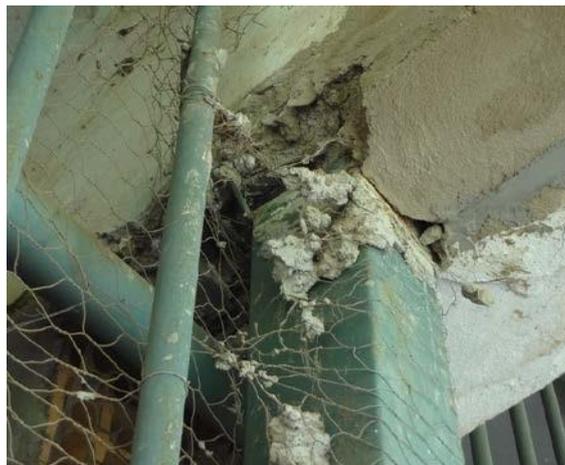
Figura 08 –Ligação de pilar metálico com viga. (Fonte: autores)

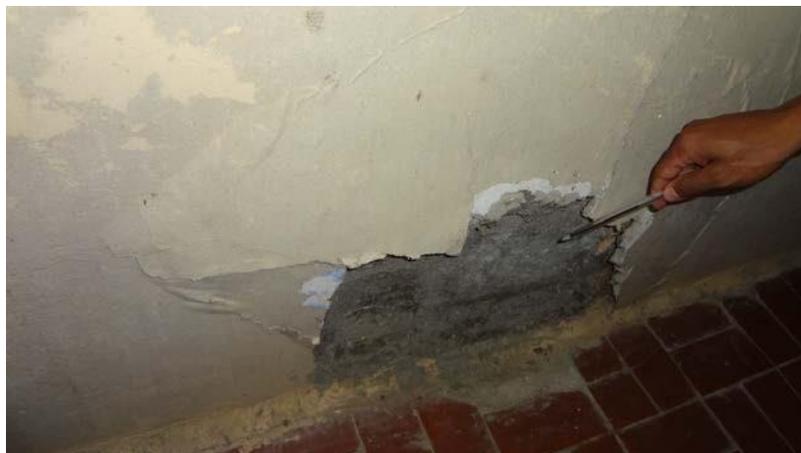
Figura 09 –Deslocamento de revestimento argamassado. (Fonte: autores)

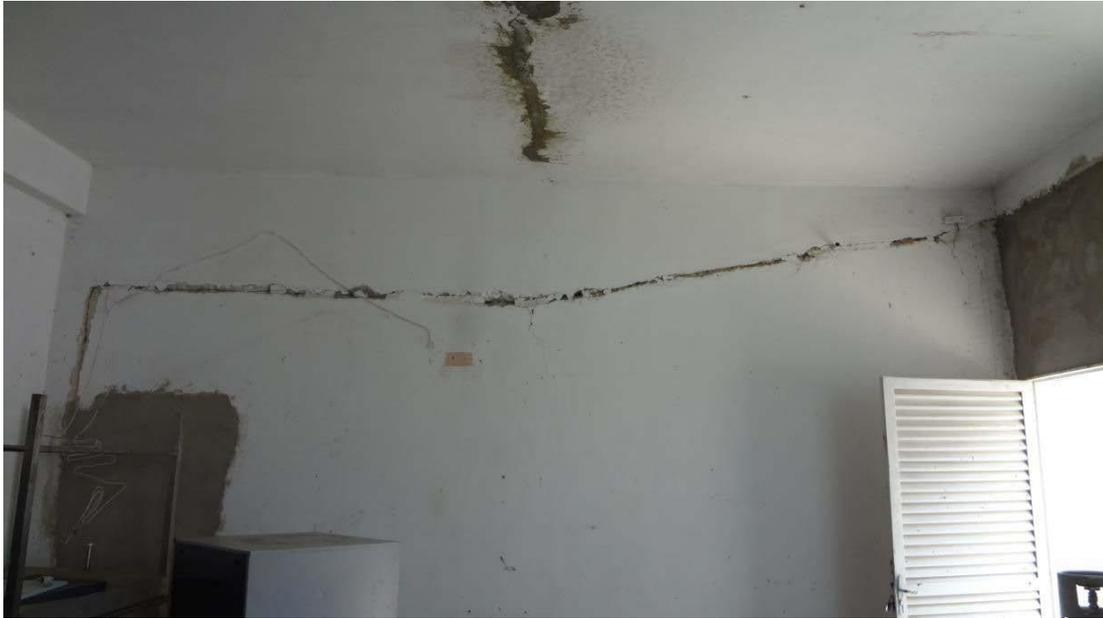
Figura 10 –Rachadura na junção da viga com parede de alvenaria e com o pilar. (Fonte: autores)

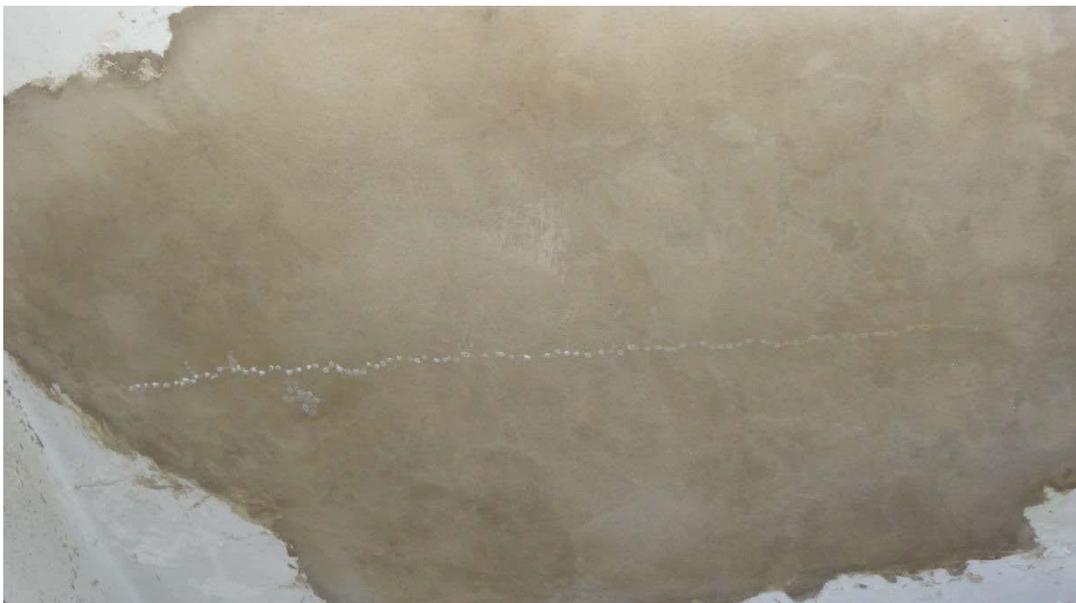
Figura 11 –Laje com eflorescência. (Fonte: autores)

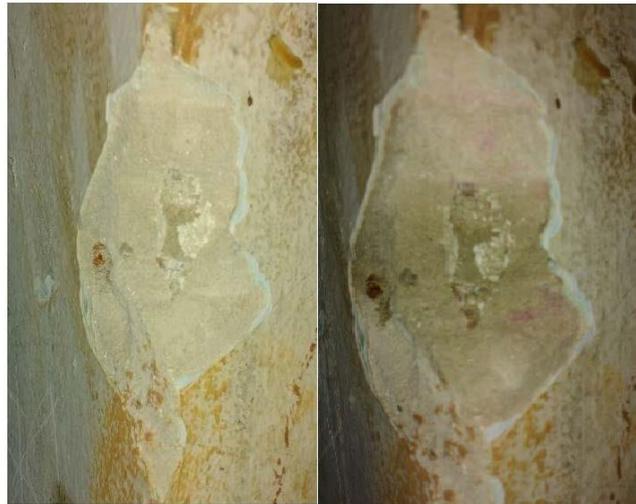
Figura 12 – P14 antes da aplicação da fenolftaleína (esquerda) e após aplicação (direita) (Fonte: autores)

As figuras 12 e 13 apresentam a realização de aspersão de fenolftaleína nos pilares P14 e P50 da edificação em estudo.

Cabe enfatizar que os ensaios foram realizados nos pilares sem o emboço, direto no concreto. Após a avaliação da penetração de carbonatação do concreto nos pilares pode-se observar que no pilar P14 existe a presença de alguns pontos de cor rosa clara, porém toda a sua superfície está carbonatada. Assim como no pilar P50, em que após a aplicação da substância continuou incolor o que também indica a carbonatação do concreto. Dessa

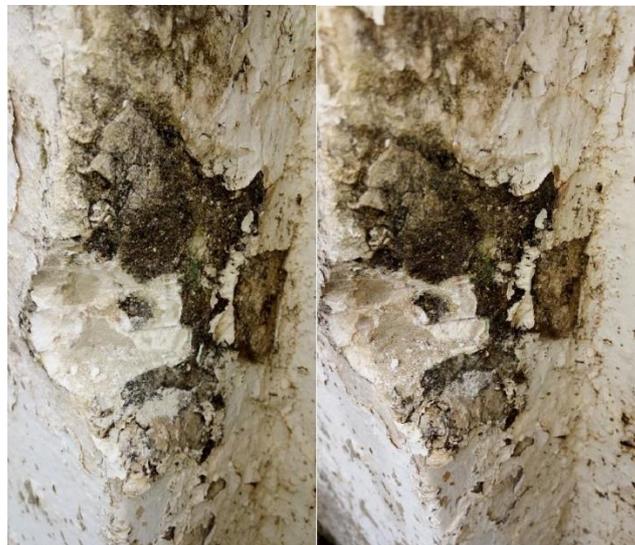
Figura 13 – P50 antes da aplicação da fenolftaleína (esquerda) e após aplicação (direita) (Fonte: autores)

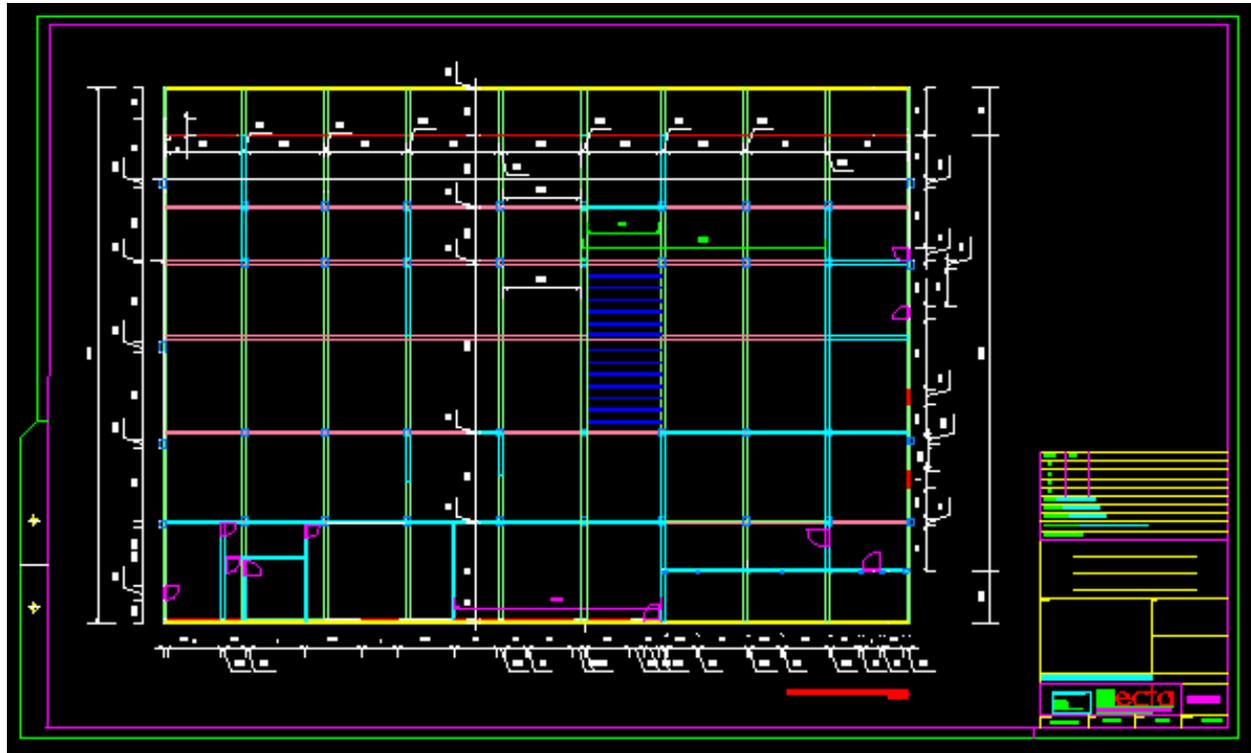
Figura 14 –Planta baixa do projeto arquitetônico *as built*. (Fonte: ECTA engenharia)

Nas figuras 14, 15, 16, 17 e 18 são apresentados a planta baixa do projeto arquitetônico, a imagem em 3D do projeto estrutural as built, a forma do pavimento superior do projeto de reforço estrutural da edificação, o projeto de estruturas metálicas do novo pavimento proposto e a imagem em 3D do projeto de estruturas metálicas.

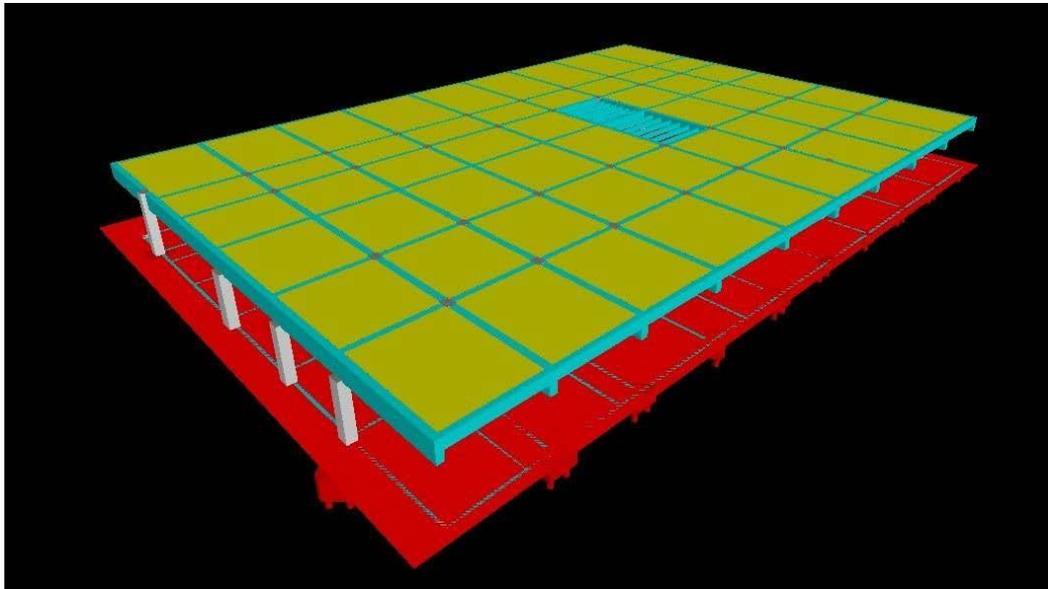
Figura 15 –Imagem em 3D do projeto estrutural *as built* (Eberick). (Fonte: Autor)

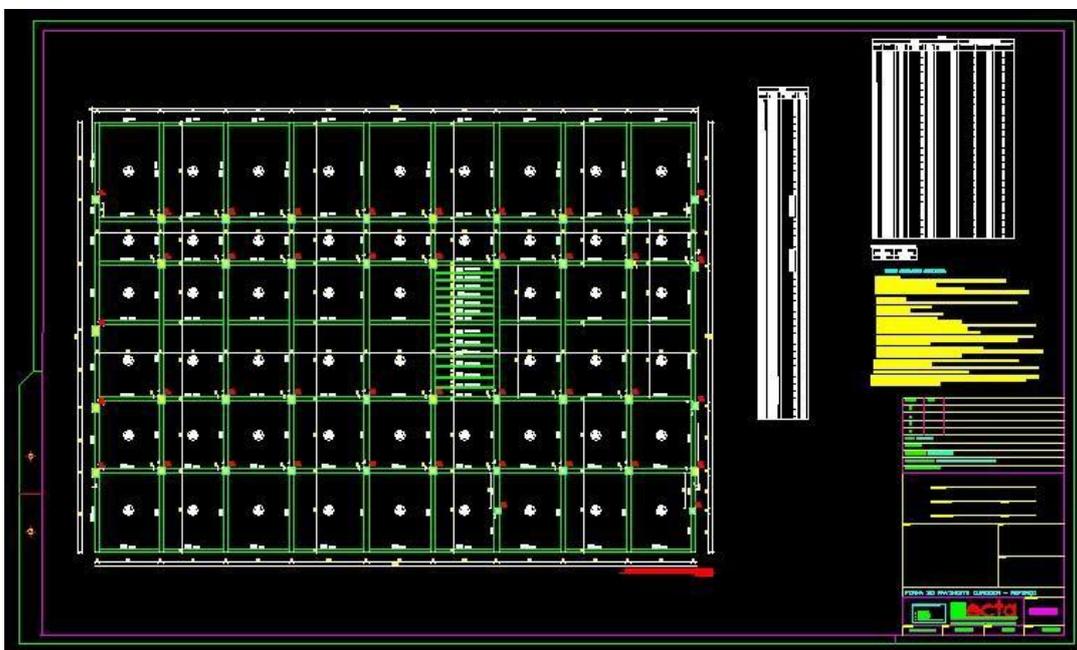
Figura 16 –Forma do pavimento superior do projeto de reforço estrutural da edificação (Eberick). (Fonte: Autor)

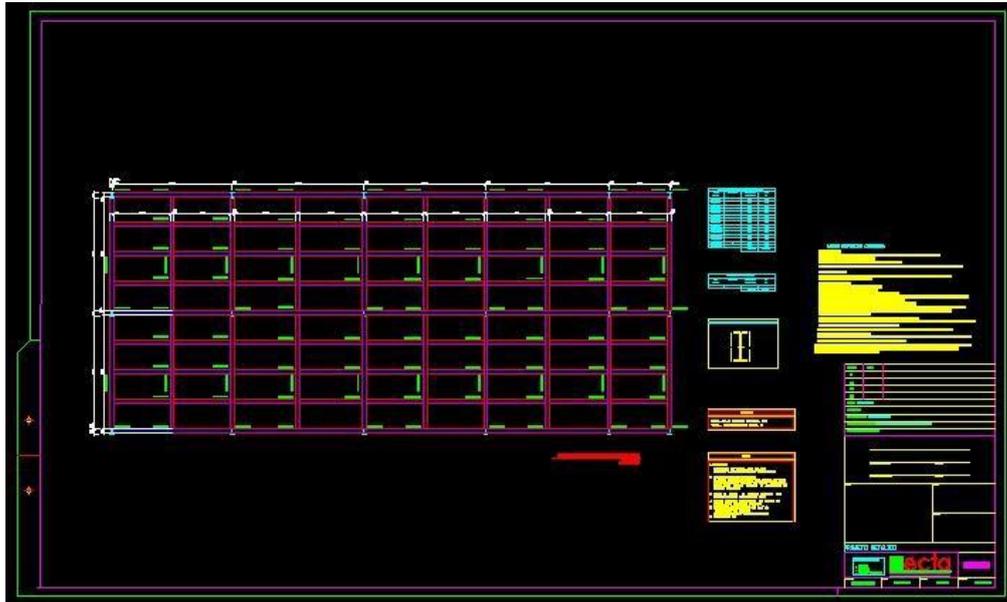
Figura 17 –Forma do pavimento superior do projeto de estruturas metálicas do novo pavimento proposto (Eberick). (Fonte: Autor)

Para a modelação do projeto estrutural do novo pavimento foi utilizado o software SAP2000 V17 com o Método dos Elementos Finitos, para a análise e dimensionamento da estrutura em uma análise estática linear, e o software Visual Metal. Deste modo, optou-se por uma estrutura metálica e a cobertura com telha termoacústica, por ter o peso próprio menor é mais leve que o concreto armado, facilitando o transporte e a montagem, assim como ter menor sobrecarga sobre a estrutura existente podendo reduzir o custo do reforço estrutural. Além de ter alta resistência e conseguir vencer grande vãos, podem ser produzidas com aços resistentes à corrosão e assim aumentar a vida útil da edificação.

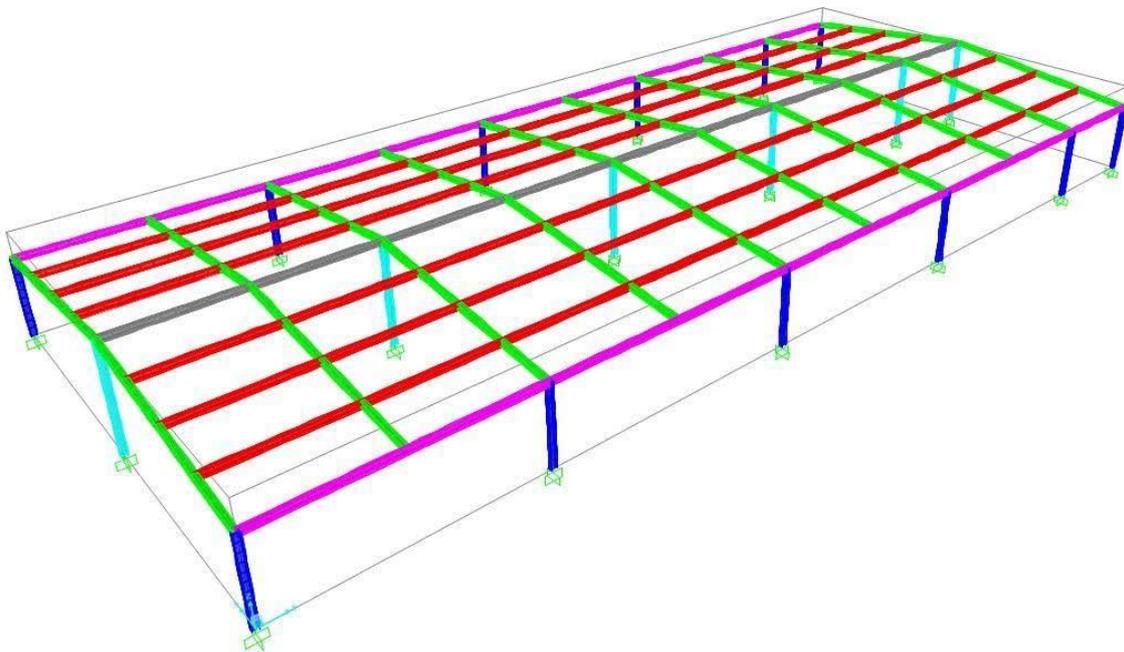
Figura 18 –Imagem 3D da estrutura metálica do novo pavimento (SAP 2000). (Fonte: Autor)

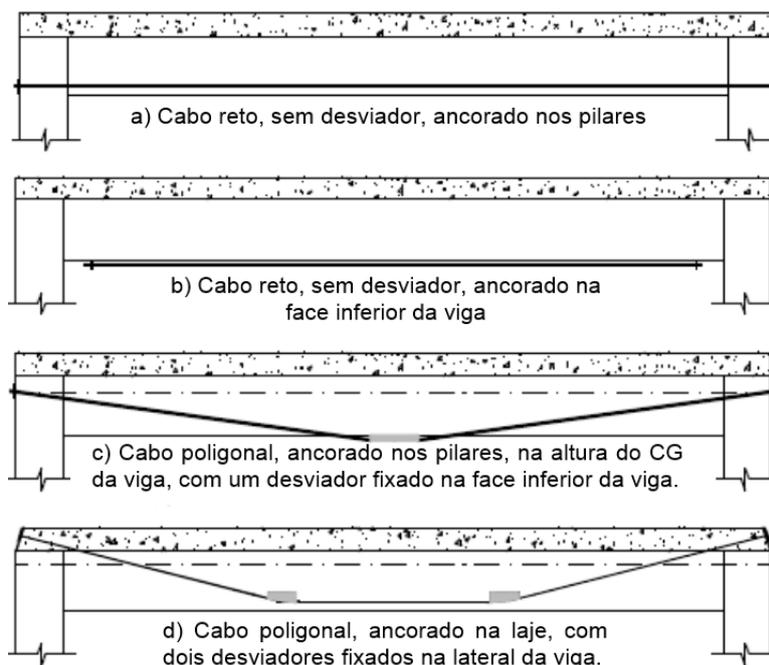
Figura 1 - Geometria dos cabos de protensão externa para reforço em viga de concreto armado (Almeida, 2001)

Existem diferentes formas de se projetar reforços com protensão externa, conforme ilustrados na Figura 1. Deve-se levar em consideração a disposição dos cabos (retos ou com ângulos variados), a peça e o tipo de ancoragem; e o uso ou não de desviadores.

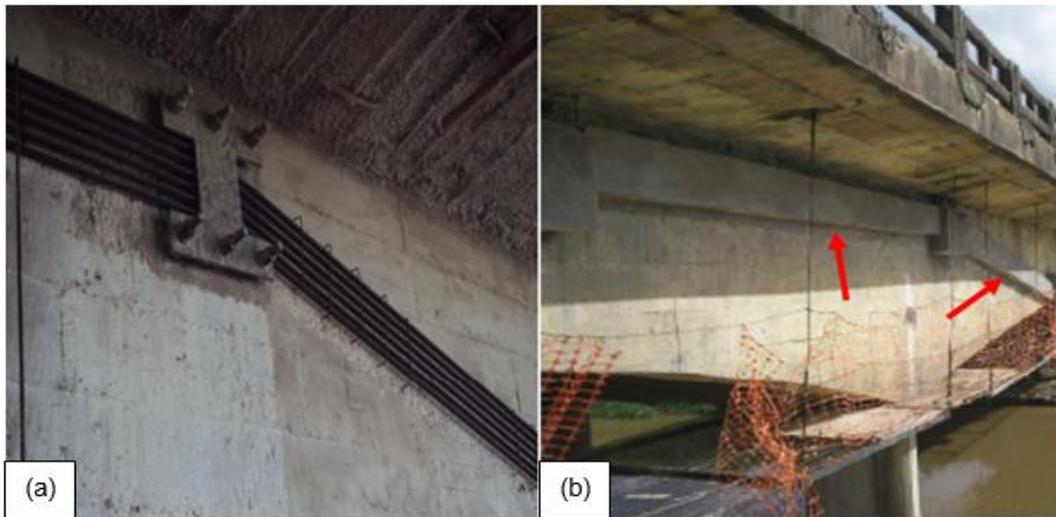
Figura 2 – (a) Cordoalhas expostas, (b) Encamisamento (cobertura) das cordoalhas
 (Vitório e Barros, 2011)

inerentes a esse sistema, tais como: diminuição de fissuração, aumento de rigidez da estrutura, menores perdas por atrito em comparação ao uso de cabos internos, melhoria na resistência ao cisalhamento, facilidade de manutenção e, em muitos casos, não há a necessidade da interrupção do tráfego. Apesar dos diversos benefícios, os cabos externos estão vulneráveis à corrosão, ao impacto, à ação do fogo e ao vandalismo. A fim de resolver essa desvantagem, pode ser utilizada uma cobertura de concreto com o encamisamento das cordoalhas, conforme o exemplo ilustrado da Figura 2.

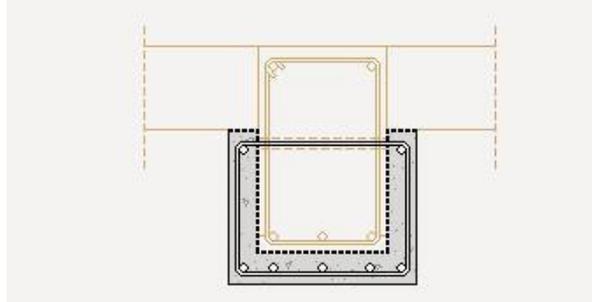
Figura 3 – Encamisamento de viga em concreto armado (Tejedor, 2013)

Para acréscimos com o uso de concreto, existe a possibilidade de se adicionar armaduras que poderão ser ancoradas na armação principal, obtendo assim um elemento monolítico que trabalha em conjunto para o aumento da resistência e rigidez da estrutura, como pode ser observado na Figura 3. Entretanto esse tipo de encamisamento pode, em alguns casos, apresentar como desvantagens a alta densidade do material e as dificuldades na execução da ponte de aderência do concreto novo ao velho.

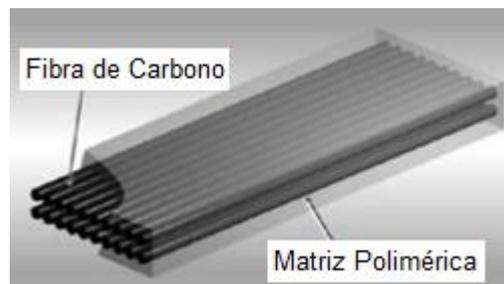
Figura 4 – Sistema de envoltória das fibras pela matriz polimérica (Manual Viapol)

Os polímeros reforçados com fibras (“FiberReinforced Polymer” – FRP) são produtos compostos por dois ou mais materiais de características mecânicas diferentes, que em conjunto apresentam propriedades superiores à de cada material separadamente. São constituídos pelas fibras e pela matriz, na qual as fibras estão inseridas, como esquematizado na Figura 4. Uma das funções da matriz polimérica é dar proteção às fibras, formando uma camada protetora a ambientes agressivos. Ela transmite as solicitações externas para as fibras, mantendo-as posicionadas corretamente para evitar propagação de fissuras e conseqüente ruptura do compósito.

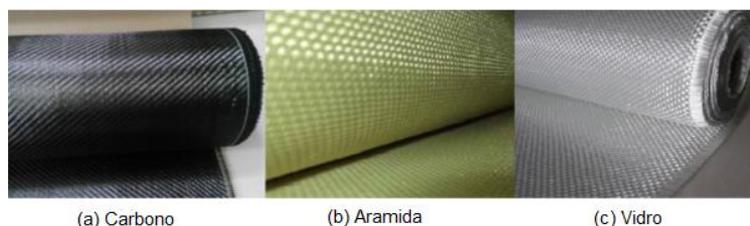
Figura 5 – Aspecto visual dos tipos de fibras mais utilizados para reforço (Zucchi, 2015)

Na construção civil, são utilizadas as fibras de carbono, aramida ou vidro (Figura 5), e se apresentam de várias formas no mercado, como, barras de armadura, cabos de protensão, lâminas, mantas ou folhas flexíveis de FRP (Juvandes, 2002).

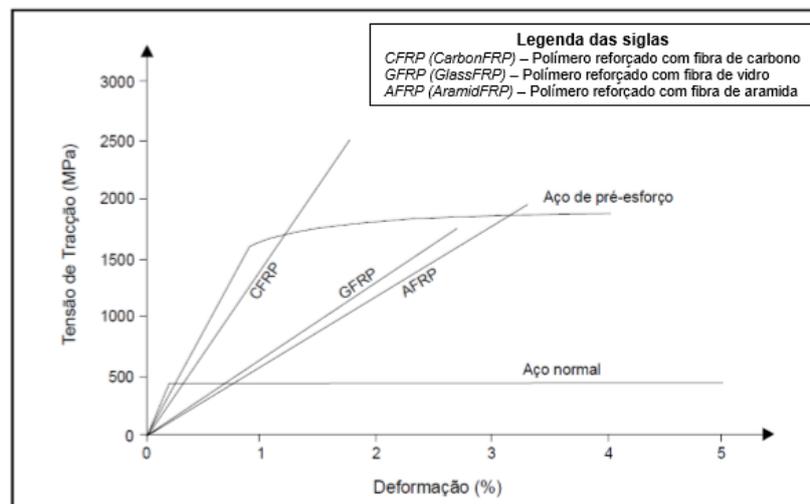
Figura 6 – Gráfico comparativo da tensão x deformação de sistemas de fibras e aços estruturais (Juvandes, 2002)

Observa-se no gráfico da Figura 6 que os compósitos poliméricos reforçados com fibras apresentam comportamento elástico linear, porém, apresentando comportamento frágil.

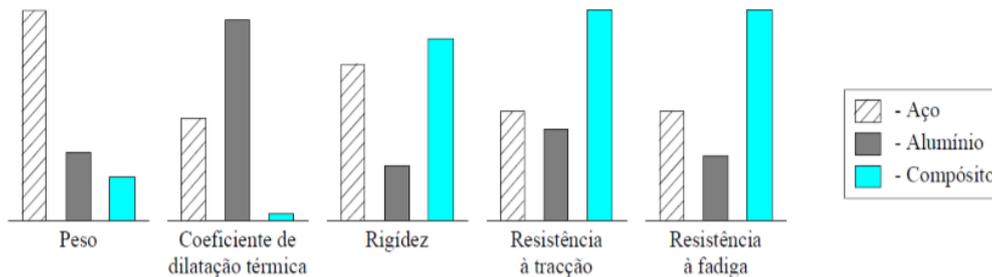
Figura 7- Comparação de algumas propriedades físicas entre o aço, o alumínio e material compósito de PRF (Juvandes, 2002)

Entretanto, em comparação a outros materiais estruturais, os compósitos, particularmente o de fibra de carbono, possuem vantagens relevantes para outras propriedades físicas (Figura 7).

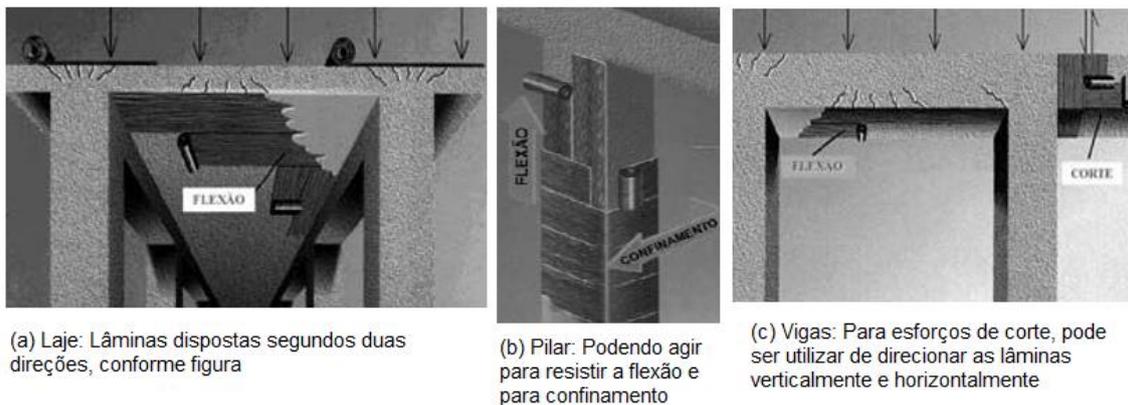
Figura 8 – Métodos de aplicação das lâminas de fibra de carbono nos elementos estruturais (Adaptado do Manual Viapol)

A aplicação desse sistema visa absorver os esforços cortantes e também os esforços de tração, provenientes dos momentos fletores positivos e negativos das vigas e lajes; e nos pilares, promove o confinamento dos mesmos (Figura 8).

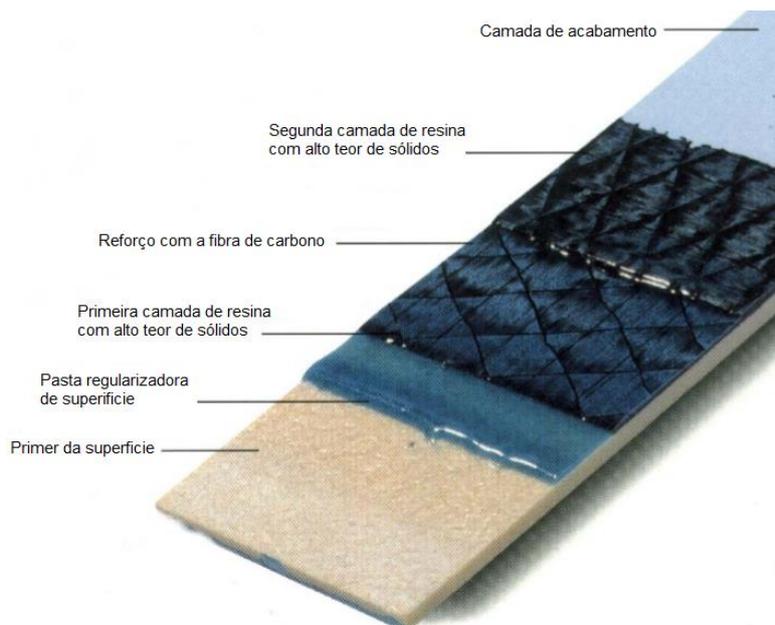
Figura 9– Sistema de aplicação do sistema de folhas flexíveis pré-impregnadas (Catálogo MBrace)

Em seguida são colocadas as folhas flexíveis de fibra de carbono, e eliminadas possíveis bolhas de ar. É importante destacar o tempo de secagem da resina saturante (*pot-life*), que varia de 25 a 30 minutos, podendo nesse intervalo, serem corrigidos alinhamentos e prumo. Para finalizar, aplica-se, após 30 minutos, uma segunda camada de resina para recobrimento das fibras e dando-se o acabamento final na matriz epoxídica que envelopa o sistema (Figura 9).

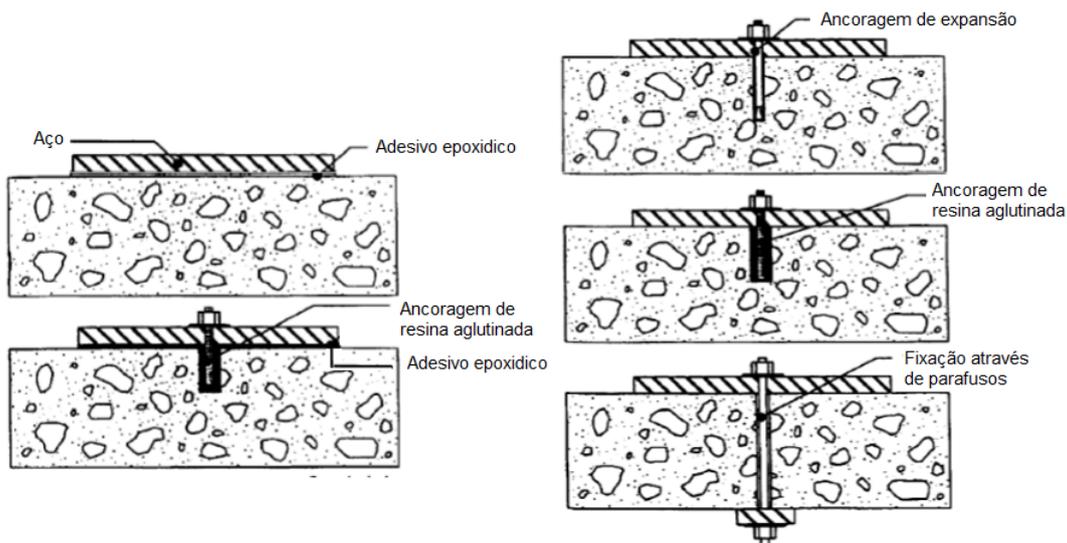
Figura 10– Métodos de fixação das chapas metálicas na superfície de concreto
 (Adaptado de Branco, 2012)

Outras características, no entanto, fazem com que o material se torne impróprio em algumas circunstâncias, sendo uma de suas principais desvantagens a sensibilidade a agentes atmosféricos tais como a umidade aliada à presença de sais e à temperatura, que a partir de 60°C age na deterioração da cola epóxi (Branco, 2012). Outro aspecto é a possibilidade de desprendimento da placa na extremidade da peça caso ocorra uma má execução. Uma observação a esse método é o cuidado total com a superfície em questão, pois a mesma após a colagem da chapa será impossibilitada de ser vista, uma vez que se possuir manifestações patológicas, o avanço ocorrerá atrás das chapas, tornando a visualização e o tratamento dificultados. A fixação das chapas nas superfícies de concreto pode ser realizada de algumas maneiras conforme Figura 10.

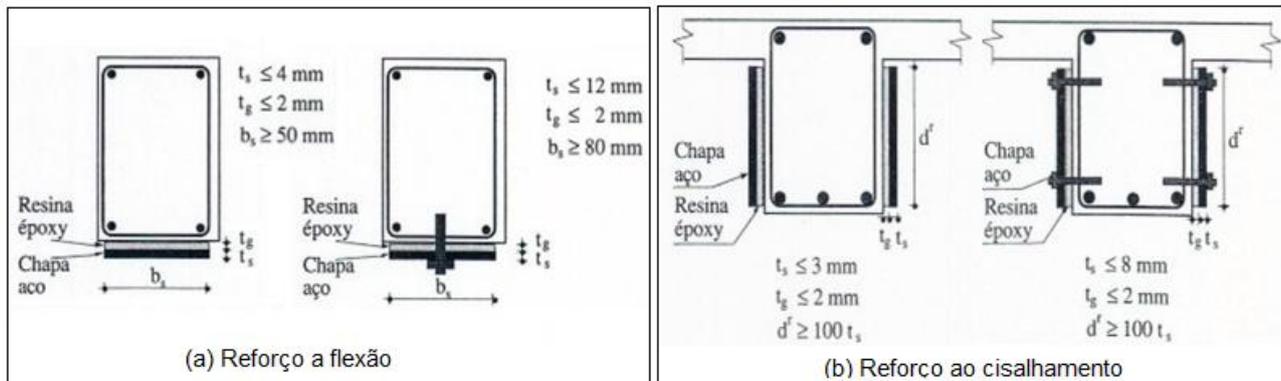
Figura 11 – (a) reforço a flexão, (b) reforço ao cisalhamento. Sem e com a utilização de *parabolt* (Adaptado de Appleton e Gomes, 1997)

Na Figura 11 apresentam-se algumas disposições que Appleton e Gomes (1997) julgam importantes.

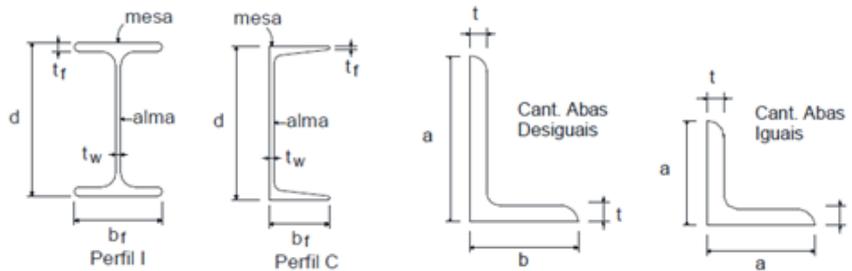
Figura 12 – Aço laminado, perfis e cantoneiras (Andrade, 1994).

Os perfis estruturais podem ser classificados de acordo com o tipo de fabricação, podendo ser laminados, conforme indicado na Figura 12, ou soldados de acordo com a Figura 13.

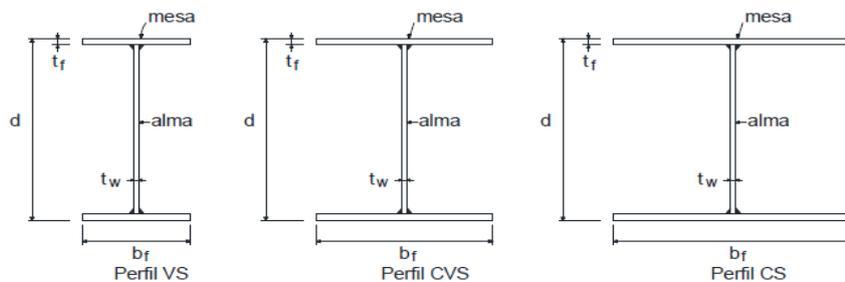
Figura 13 – Perfis soldados (Andrade, 1994).

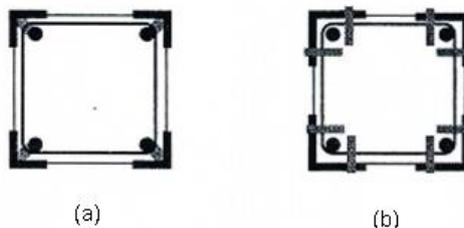
Figura 14– Ligações em pilares, (a) Cantoneiras chumbadas, (b) Cantoneiras parafusadas com *parabolt* (Appleton e Gomes, 1997)

Geralmente o reforço de pilares de concreto armado com o uso de perfis metálicos é realizado com a colocação de cantoneiras nas extremidades do pilar, presas por parafusos ou chumbadas, conforme Figura 14. Nestes casos, no entanto, deve-se atentar para que as opções escolhidas não coincidam com as armaduras da seção de concreto. Este tipo de aplicação aumenta a resistência tanto à compressão quanto à flexão.

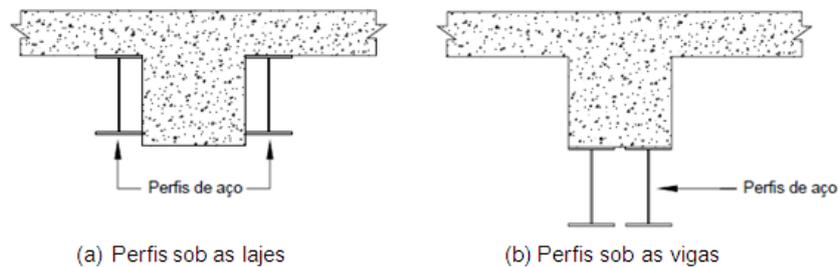
Figura 15 – Localização dos perfis metálicos em relação aos elementos estruturais (Campos, 2006)

É importante salientar que os reforços de vigas e lajes seguem basicamente o mesmo princípio, sendo possível utilizar o perfil metálico como complemento de uma viga existente ou mesmo como uma nova viga. Pode ser aplicado tanto sob a viga, como ao lado da viga, assim como na Figura 15; e em conjunto com chapas metálicas para combate ao cisalhamento, conforme exemplos apresentados na Figura 16.

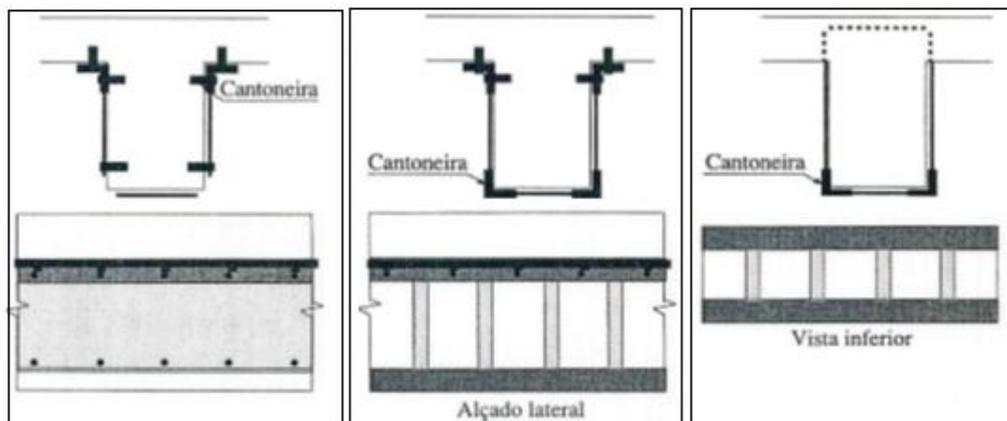
Figura 16 – Alternativas para reforço ao cisalhamento, adição de cantoneiras e chapas metálicas (Adaptado de Appleton e Gomes, 1997)

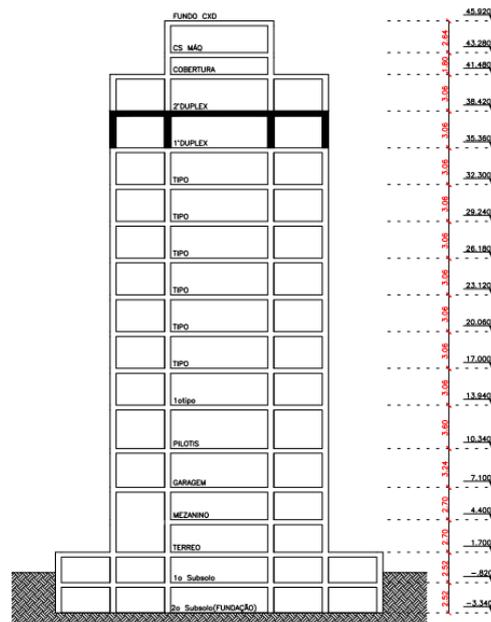
Figura 17 – Esquema vertical do empreendimento com destaque para o pavimento onde se analisara a viabilidade do reforço.

Ao adquirir o imóvel, a *Construtora A* decidiu realizar algumas modificações no projeto arquitetônico original, relativas aos apartamentos duplex de cobertura, que acarretaram alterações no carregamento atuante sobre a estrutura original. Tais mudanças demandaram a realização de uma análise estrutural a fim de se elaborar um projeto de reforço para o pavimento em questão, identificado na Figura 17.
