Cinpar
2017

XIII CONGRESSO INTERNACIONAL SOBRE PATOLOGIA E REABILITAÇÃO DE ESTRUTURAS

Volume IV Projetos

Reinforced Concrete Structures Strengthened With CFRP - Recommendations For Bending Design Criteria

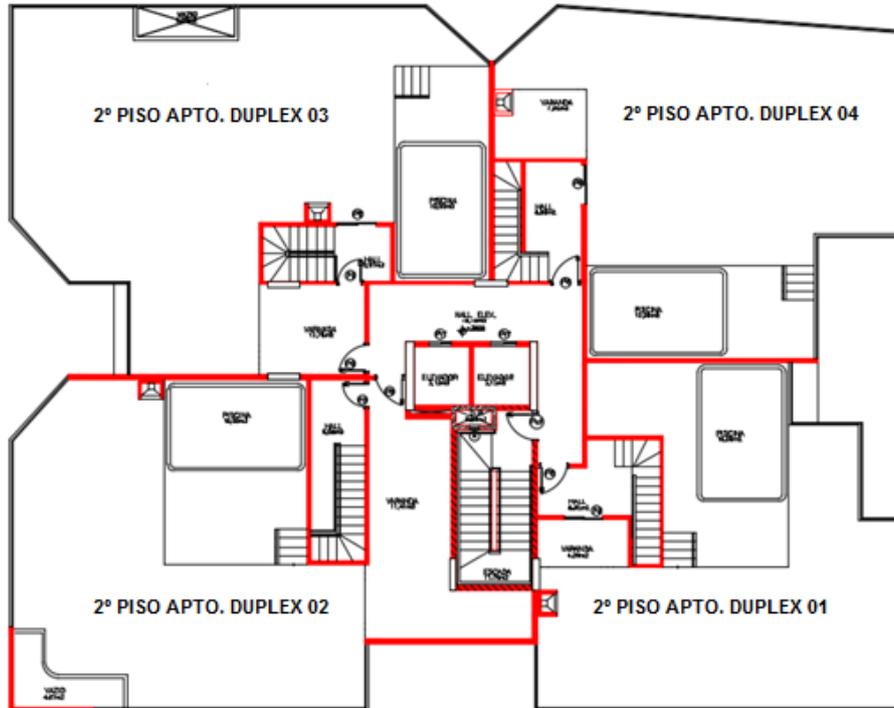
Figura 19 – Arquitetura original do 2º piso dos apartamentos duplex de cobertura

As Figuras 19 e 20, a seguir, apresentam os projetos arquitetônicos do 2º piso dos apartamentos duplex de cobertura, original e modificado, respectivamente.

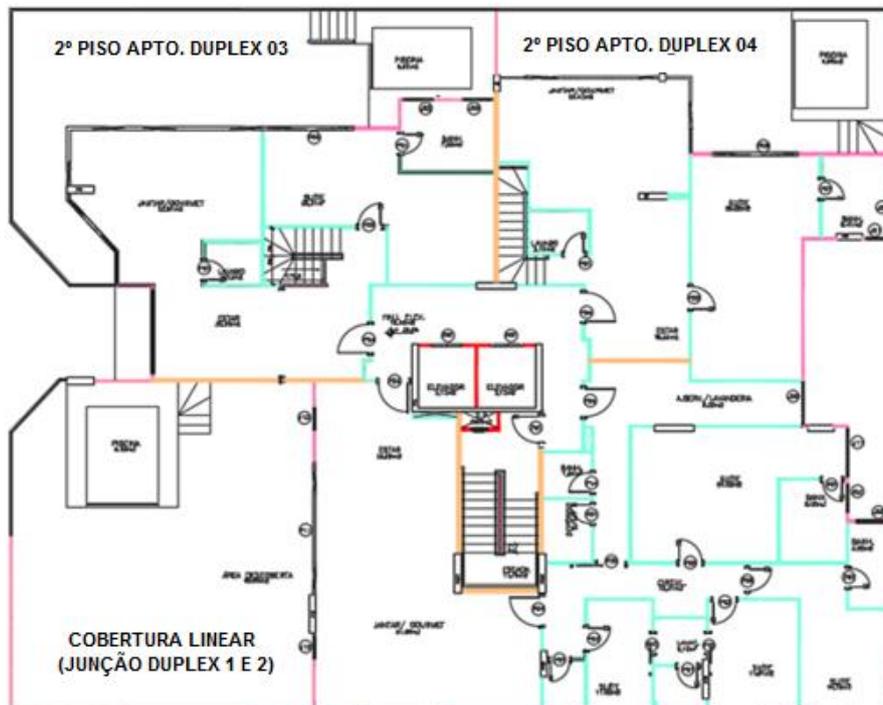
Figura 20 – Arquitetura modificada do 2º piso dos apartamentos duplex de cobertura

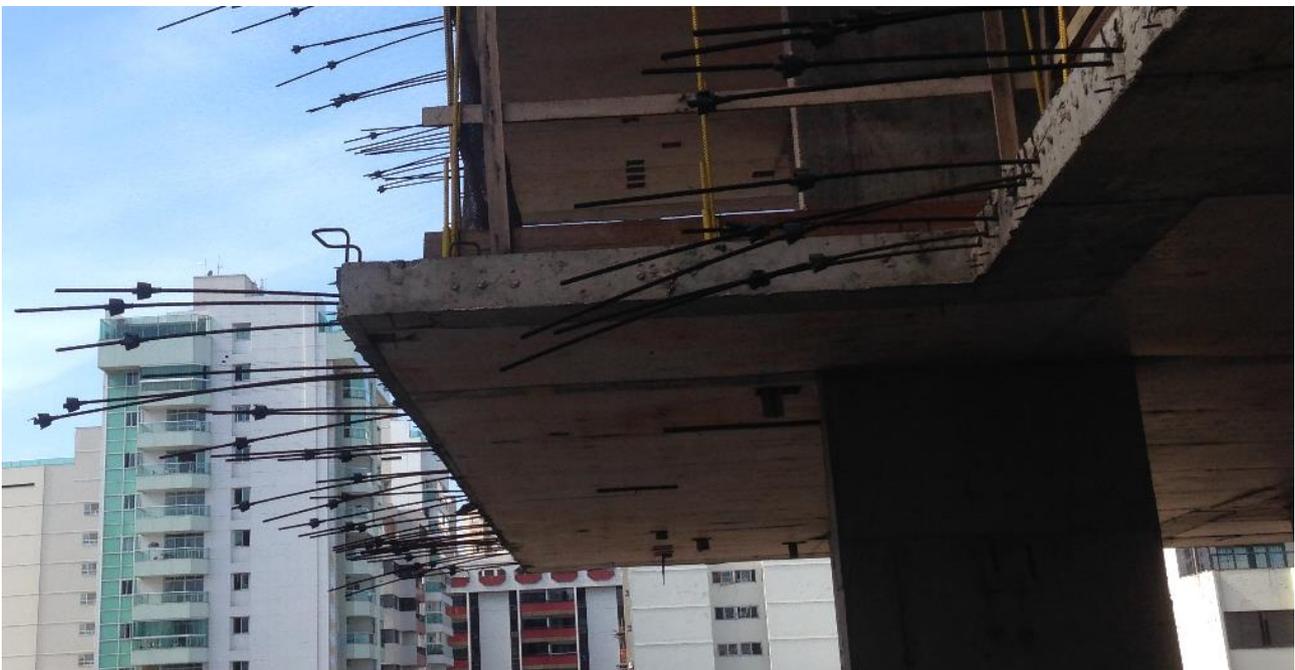
Figura 21 – Cabos de protensão expostos

De início, após a identificação das manifestações patológicas e os seus prognósticos sobre a estrutura do *Edifício 1*, a situação que trouxe maior preocupação foi o estado crítico em que se encontrava o sistema de protensão de lajes, no qual dois fatores foram determinantes para a realização de análises mais detalhadas nesses elementos. Mediante a realização dos estudos iniciais sobre as manifestações patológicas sobre a obra, notou-se que as os cabos de protensão das lajes não haviam sido cortados e chumbados em seus nichos de ancoragem. Tal situação trouxe uma exposição excessiva das cunhas de travamento, provocando a sua elevada corrosão, causando assim o comprometimento da integridade da cordoalha e conseqüentemente de todo o sistema protendido. A Figura 21 apresenta a situação descrita acima.

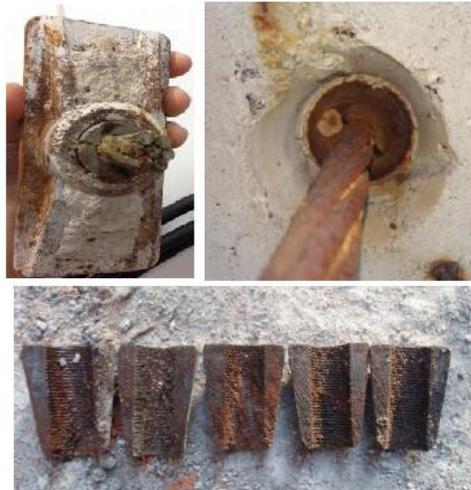
Figura 22 - Situação dos nichos de ancoragem e as cunhas que foram retiradas de alguns dos cabos

A partir dos resultados referentes aos ensaios de corrosão, a *Empresa B* sugeriu substituir todas as cunhas do empreendimento como mostrado na Figura 22. Durante esse processo alguns cabos não suportaram e foram substituídos por novos.

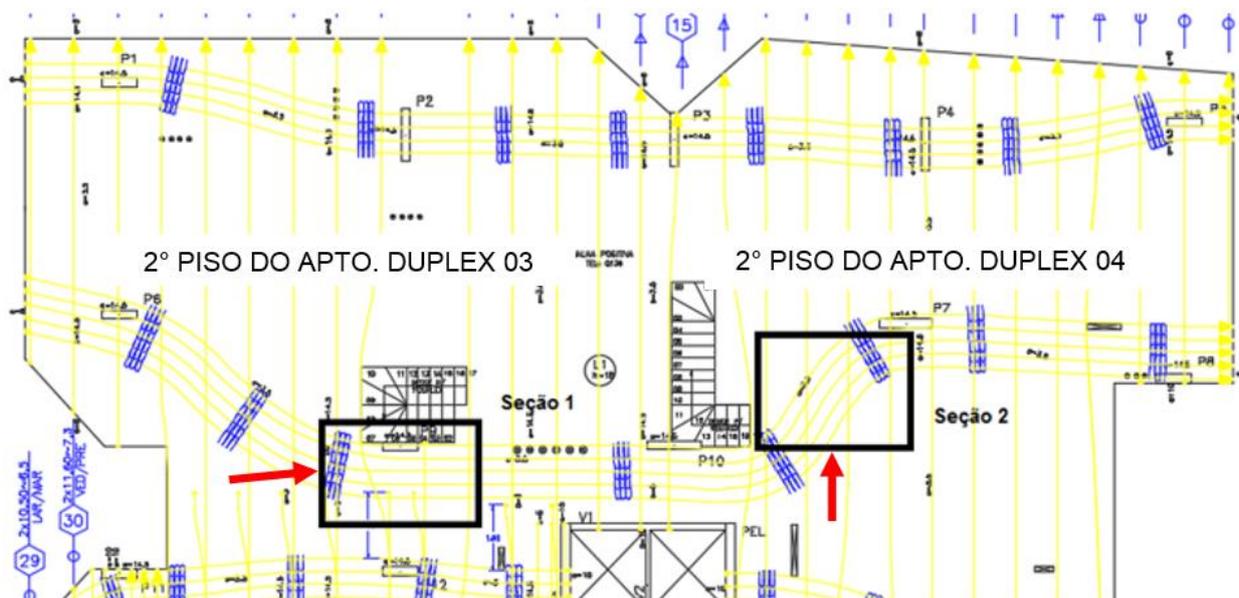
Figura 23 – Indicação das áreas onde houve a substituição dos cabos

Outra situação que também envolveu problemas com os cabos de protensão, ocorreu em duas áreas específicas localizadas na laje do 2º piso dos apartamentos duplex 03 e 04, como exibido na Figura 23. Observou-se que, durante o período de paralisação da obra, dois trechos da laje que não haviam sido concretados corretamente, tiveram suas bainhas e cordoalhas apresentando desgastes provocados pelas intempéries (umidade e calor). Nestes dois locais foram realizados serviços de reparo, onde 14 cabos de protensão foram substituídos, como observado na Figura 24.

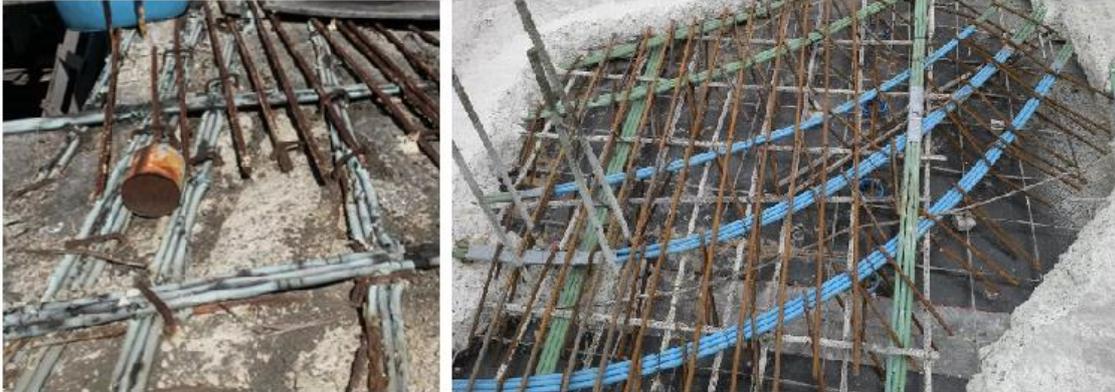
(a) Situação anterior

(b) Reparo das cordoalhas afetadas, substituindo suas bainhas

Figura 24 – Situação das cordoalhas antes e depois de reparadas e trocadas

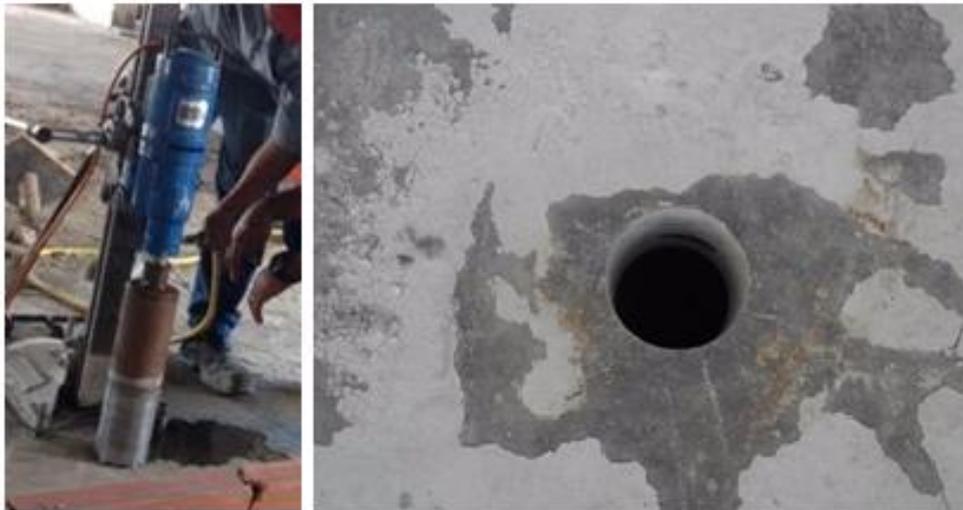
Figura 25– Retirada de corpos de prova para ensaio

Para a realização dos estudos do referido projeto de reforço estrutural, também foram extraídos testemunhos para a determinação do $f_{ci,ext}$ do concreto das lajes do 2º pavimento duplex de cobertura, como exibido na Figura 25. Os resultados obtidos nos ensaios encontram-se apresentados no Quadro 6, no qual se observa que um dos testemunhos extraídos apresentou como resultado corrigido de sua resistência a compressão axial, após correção pelos coeficientes k1 a k4, um $f_{ci,ext}$ de 17,8 MPa, sendo que o valor estabelecido para o f_{ck} de projeto foi de 30 MPa. A simbologia apresentada no quadro 6 referem-se aos resultados obtidos nos ensaios de resistência à compressão axial dos testemunhos extraídos, conforme recomendações estabelecidas na NBR 7680.

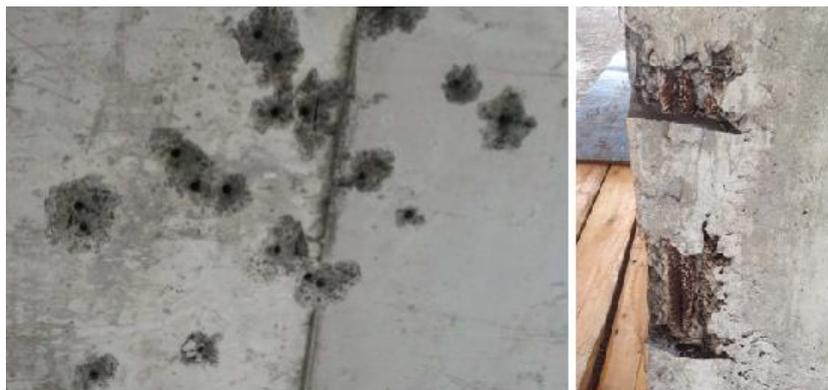
Figura 26 – Manifestações patológicas identificadas em elementos pertencentes ao 1º piso do pavimento duplex de cobertura

Na Figura 26 também podem ser observados armaduras expostas e corroídas em pilar do 1º piso do pavimento duplex de cobertura, e furos na laje do teto do mesmo pavimento.

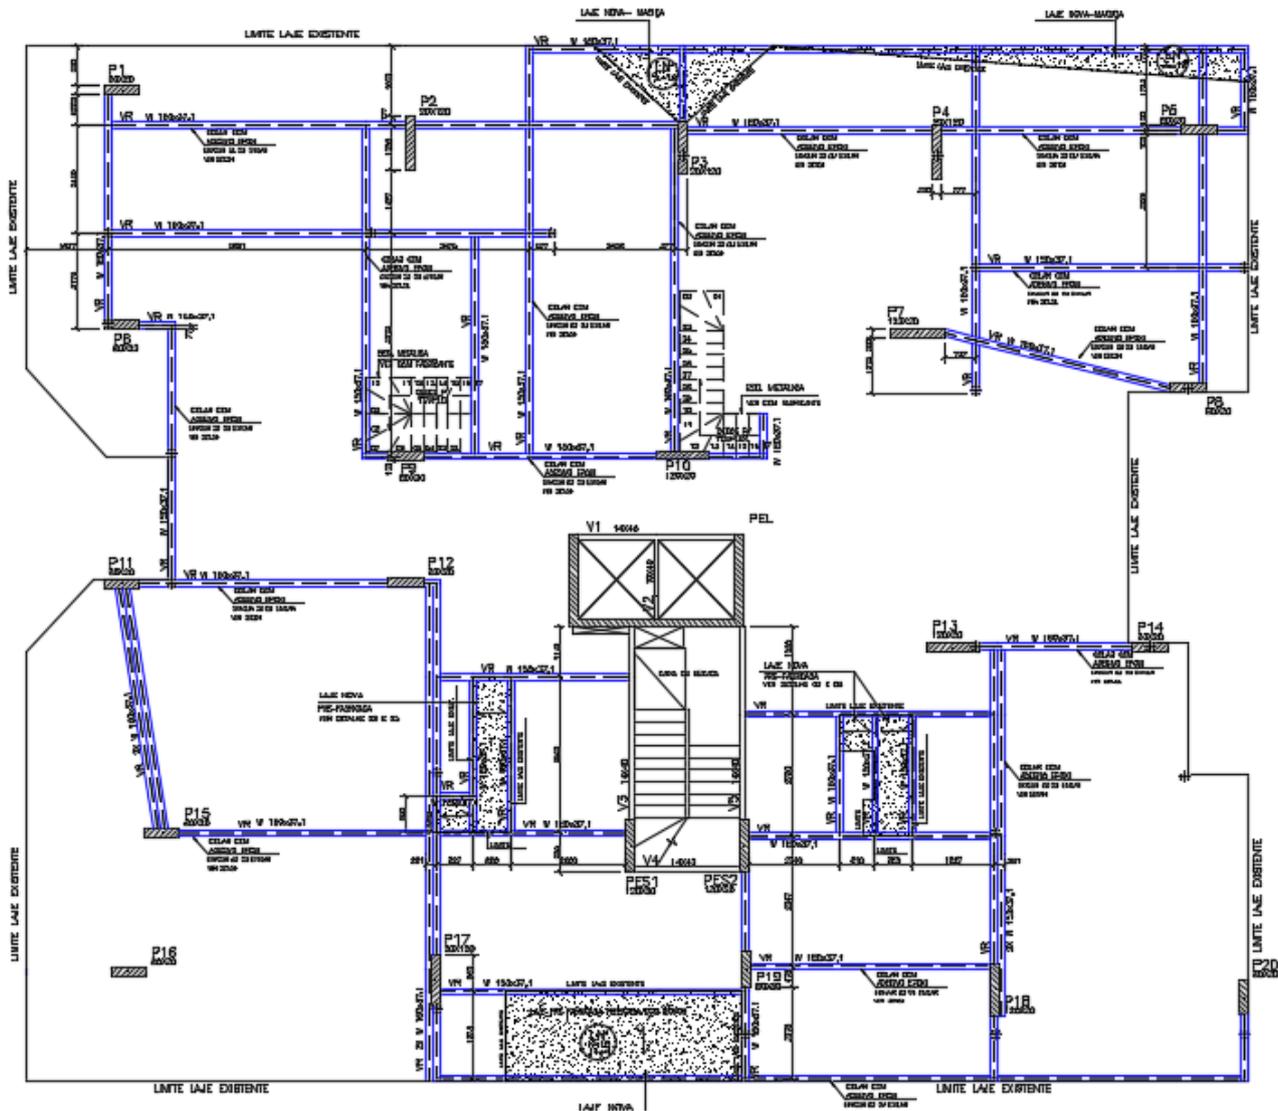
Figura 27– Esquema de reforço metálico (em azul) sob a laje do 2º piso dos apartamentos duplex de cobertura.

A partir dos levantamentos realizados e dos resultados obtidos, a solução adotada pela *Empresa B*, foi a utilização de perfil metálicos, devido à sua leveza, rapidez de execução, e ausência da necessidade de demolição de elementos originais, observando que por se tratar de laje protendida, quanto menor for a interferência, melhor.

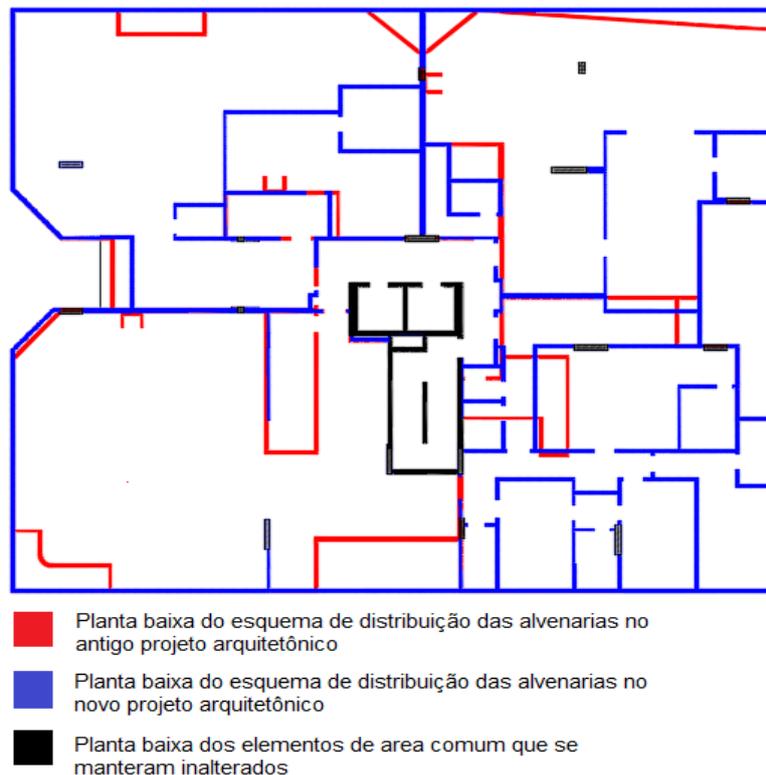
Figura 28– Posicionamento dos dois projetos em um mesmo plano para análise

A seguir, na Figura 28, são apresentadas as plantas de alvenaria de ambos os projetos, original e modificado, a fim de se comparar as mudanças promovidas entre os dois projetos. Nota-se que o projeto novo (azul) possui um expressivo aumento de novas alvenarias em relação ao projeto antigo (vermelho).

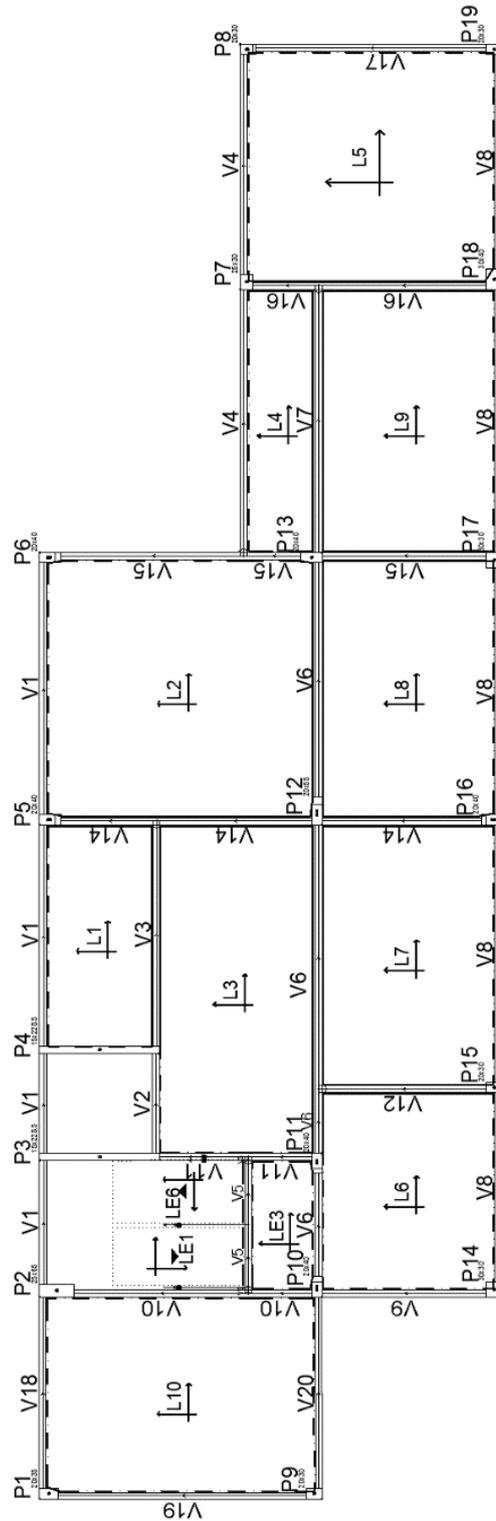
Figura 27 - planta de forma

Para a realização do estudo de caso foi escolhido um edifício de escritórios modelo. D1, a edificação é composta por um pavimento térreo e três andares de pavimentos tipos. A altura do pavimento cobertura é de 13.20 metros, o pé direito considerado foi de 3,30 metros. A planta de forma do pavimento térreo está representada na figura a seguir.

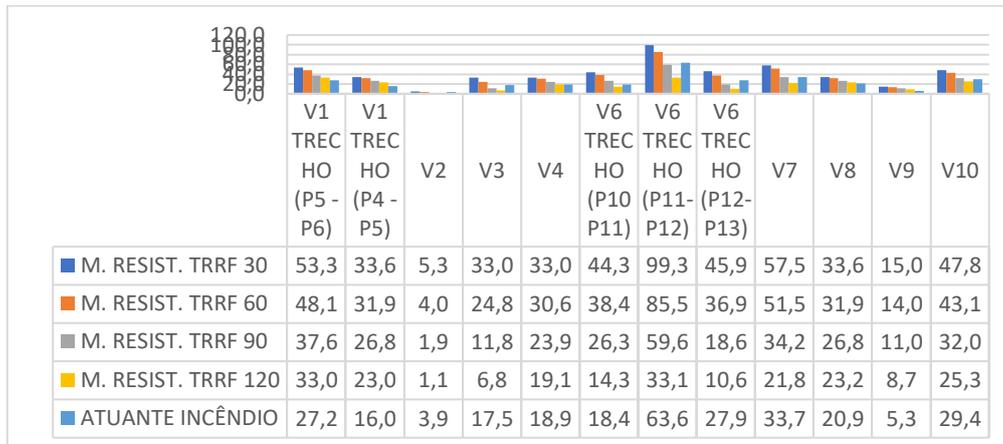
Figura 28 - Momento positivo (vigas V1 a V10)

Notou-se que a zona danificada não teve grande influência no cálculo do momento resistente positivo, pois, em regiões sujeitas a momentos positivos, considera-se que o aço é o elemento que irá resistir aos esforços e despreza-se a contribuição do concreto.

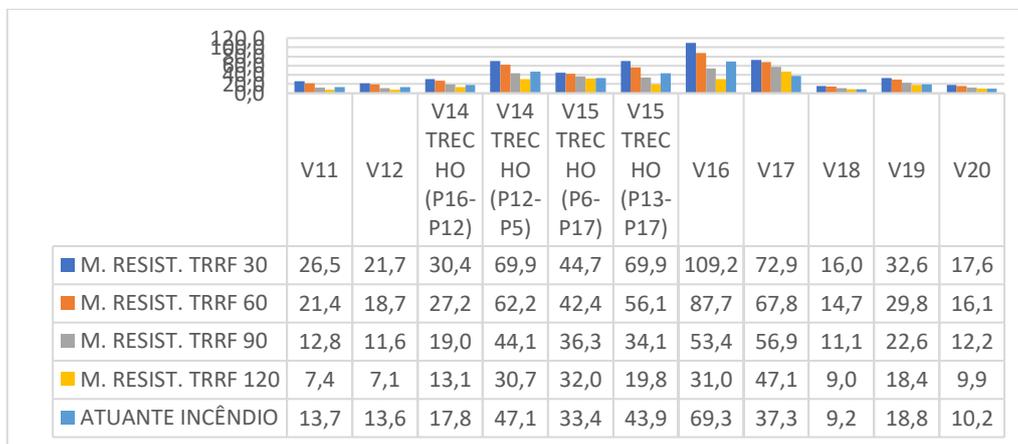
Figura 29 - Momento positivo (vigas V11 a V20)

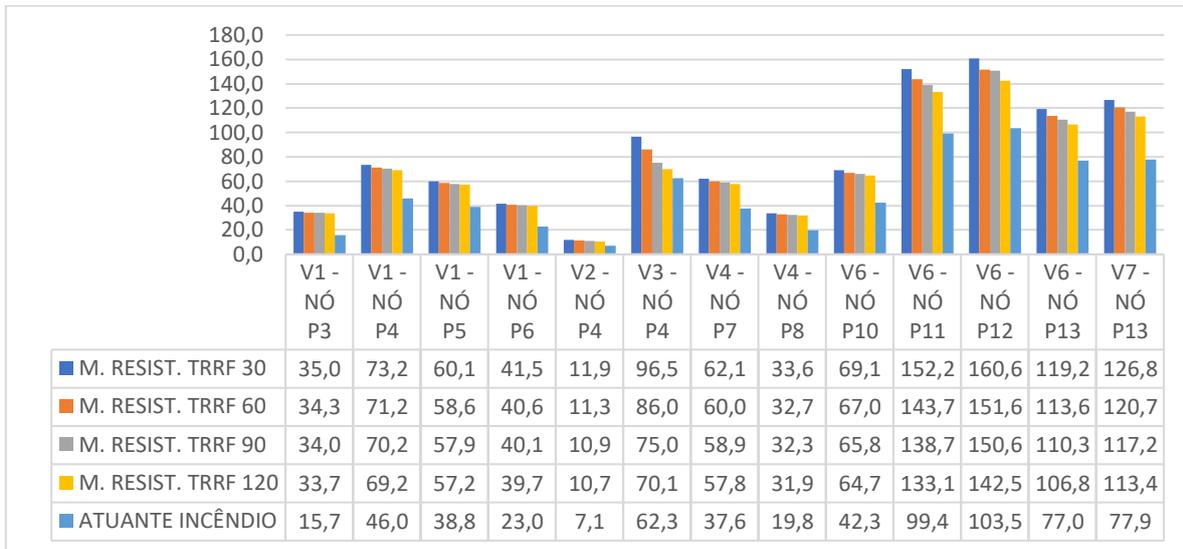
Figura 30 - Momento negativo (vigas V1 a V7)

Notou-se que a queda do momento resistente negativo se deve tanto pela redução de resistência do concreto que pela diminuição da espessura útil das vigas.

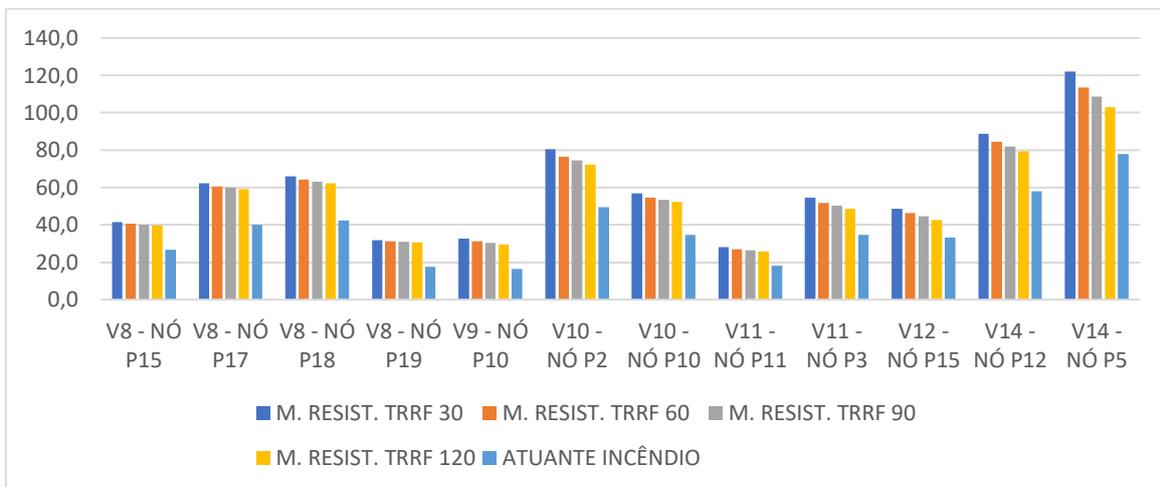
Figura 31 - Momento negativo (vigas V8 a V14)

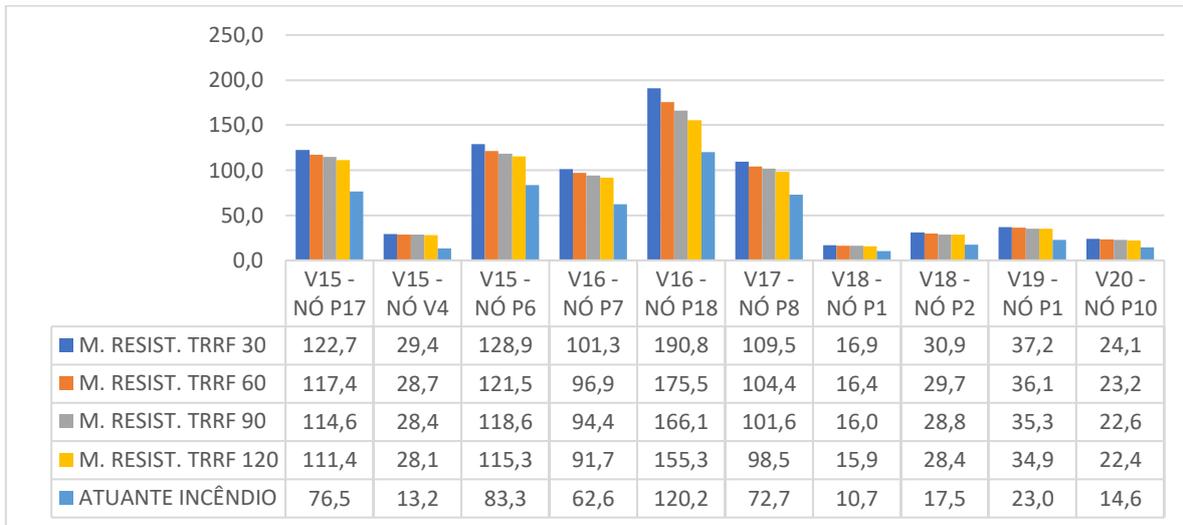
Figura 32 - Momento negativo (vigas v14 a v20)

Observou-se, também, que a queda percentual de momento resistente comparando os TRRFs de 30 e 120 variou muito pouco em comparação a variação dos momentos resistentes. As variações extremas foram de 3.8% a 27.4%.

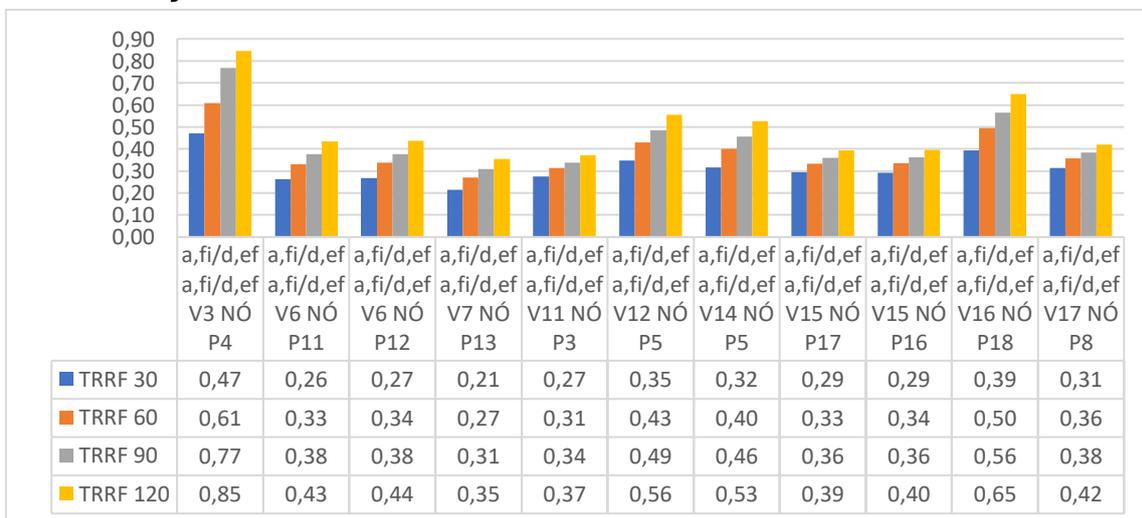
Figura 33 - Risco de ruptura fragil

O risco de ruptura frágil está presente principalmente em algumas vigas da estrutura, em situação de incêndio, em regiões sujeitas a momento negativo, a zona danificada é reduzida do cálculo da altura útil, logo o decréscimo da seção resulta no crescimento da relação
